Fastighetsuppgifter

Fastighetsbeteckning
Önnered 24:15
Adress
Bronslursgatan 1A
421 63 Västra Frölunda

**Besiktningssuppgifter**

Uppdragsnummer O23743
Besiktningdatum 2024-02-01
Besiktningföretag OBM Besiktning Väst AB
Besiktningförrättare Andreas Emanuelsson
Närvarande Säljare
Giltig till och med 2025-02-01

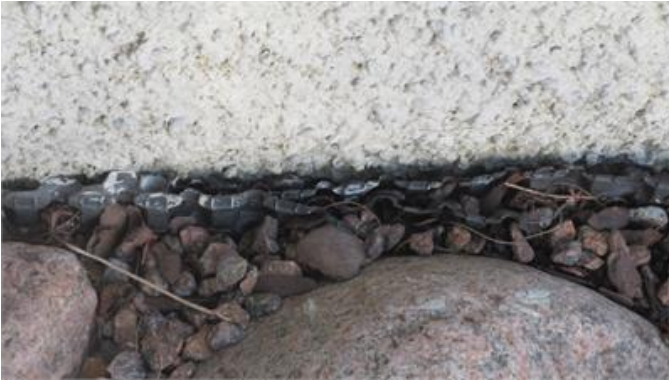
| Besiktningresultat | | | | | |
|--|---|---|---|---|--|
| Sockel | | X | | | "Platonmattan" har ingen kantlist. Se kommentar/riskanalys. |

Då det inte finns någon kantlist på Platonmattan finns risk att jord och stenar hamnar bakom Platonmattan med en försämrad funktion som följd. Fuktrelaterade skador kan då uppstå i grundkonstruktionen.

Ingen kantlist på "Platonmattan".

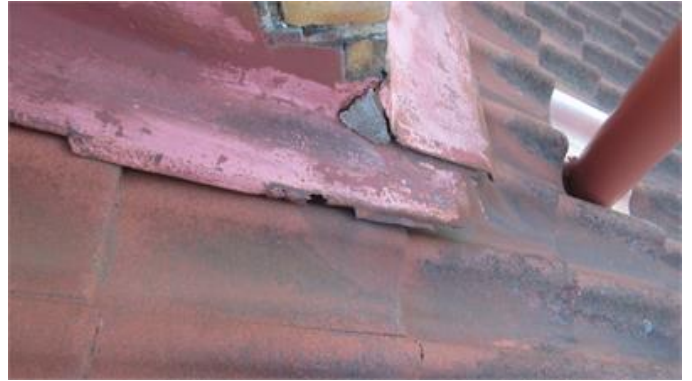
| Besiktningresultat | | | | | |
|--|---|---|---|---|--|
| Tak | | X | | | Mossa förekommer på taktäckningen. PLåtarbeten är rostangripna. Det noterades otätheter mellan avloppsluftare och luftarens plåtinklädning. Se kommentar/riskanalys. |

Plåtdetaljer skall hindra fukt att tränga in i angränsande konstruktioner. När plåtdetaljerna är otäta vid sina infästningar eller när de saknas finns det en risk att vatten kan tränga in och orsaka skador som påverkar fastigheten och inomhusmiljön negativt. Tak är besiktigat från mark och taklucka då tak är högt/brant.

Rostiga plåtarbeten på tak.

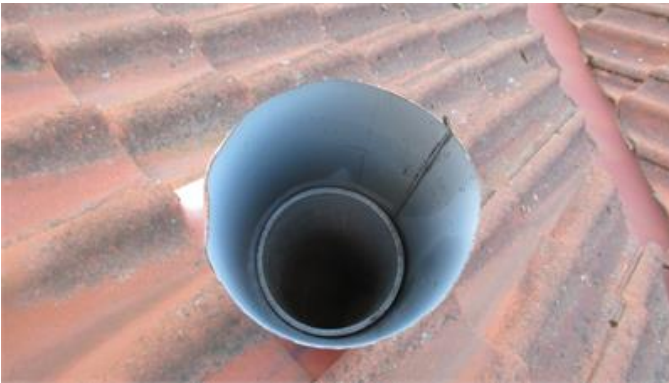
Otättheter mellan avloppsluftare och dess plåtinklädning.

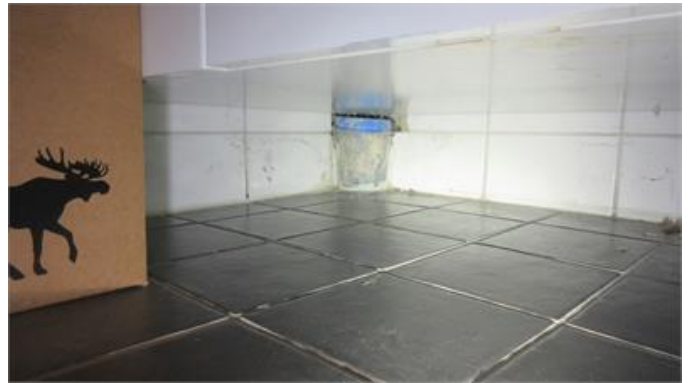
| Besiktningresultat | | | | | |
|--|---|---|---|---|--|
| Tvättstuga | | | X | | Våtrummet är av äldre standard, gjutjärnsbrunnen är rostangripen. Golvbrunn har ingen manschett och klämring, golvbrunn är placerad för nära vägg. Det finns en rörgenomföring i golv som är placerad för nära/i väggar. Se även kommentar/riskanalys. |

I våtutrymmen skall golv- och väggytor ha vattentäta skikt (golv i tvättstuga). När det saknas, är av äldre modell eller om det har brister i dess funktion, finns det en risk att fukt kan tränga in i bakomvarande konstruktioner och orsaka skador som kan påverka byggnaden och dess inomhusklimat negativt. Skador i bakom/omkringliggande konstruktioner kan ej uteslutas.

Rör genomföring i golv i tvättstuga källare.
