Fastighetsbeteckning  
Näset 75:71  
Adress  
Sandhamnsgatan 39  
421 66 Västra Frölunda

Uppdragsnummer O23871  
Besiktningdatum 2024-02-19  
Besiktningföretag OBM Besiktning Väst AB  
Besiktningförrättare Andreas Emanuelsson  
Närvarande Säljare, mäklare  
Giltig till och med 2025-02-19

Byggnadsbeskrivning  
1-plans friliggande hus, betongplatta på mark.

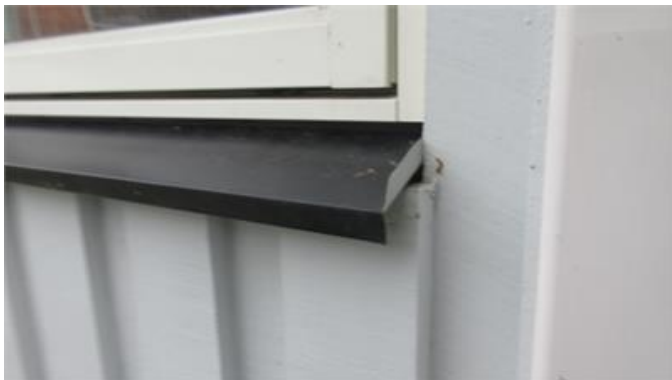
Otätthet plåtarbete.

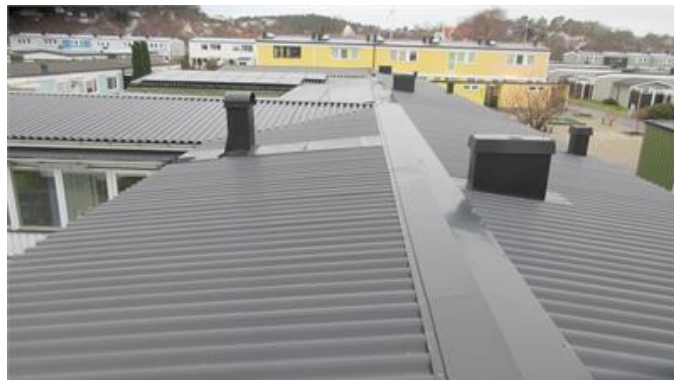
Översiktsbild tak.

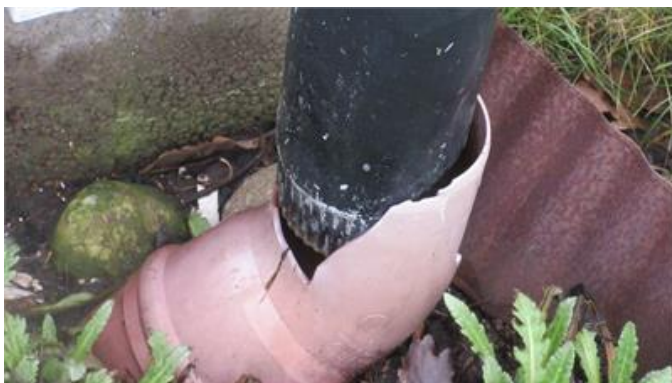
När vatten från stuprör/hängränna inte leds bort genom dagvattenledningar utan får rinna ut i anslutning till byggnaden finns det en risk att man ökar fuktillskottet i vägg-, tak- och grundkonstruktionen som då kan orsaka skador i byggnaden.

Bristfälligt anslutet stuprör.

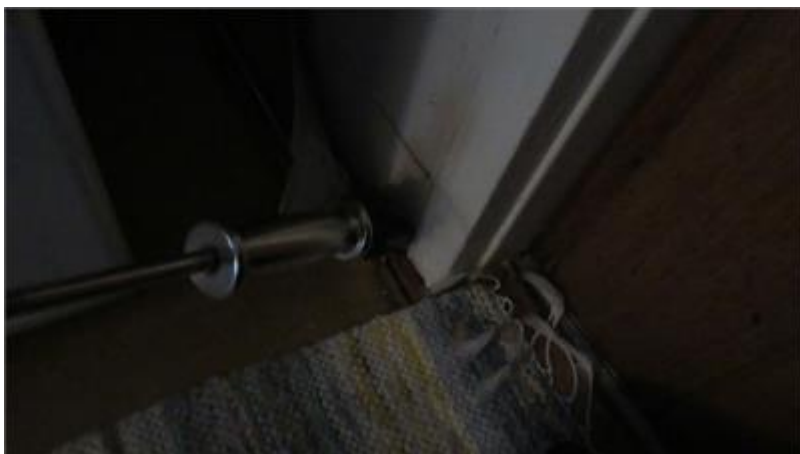
Samtliga mätningar är stickprovskontroller. Gränsen för mikrobiell tillväxt i trä går vid ca 17% fuktkvot. Bakom fotlist mot ytter vägg vid altandörr uppmättes fuktkvoten till ca 17% i ytterväggsyll. I tvättstuga uppmättes fuktkvoten till ca 19% i ytterväggsyll, en avvikande lukt kunde kännas. I kök uppmättes fuktkvoten till ca 15% i en mellanväggsyll.
