Önnered 77:15

Dörjeskärgatan 6A

Byggnadsbeskrivning
1½-plans friliggande hus med suterräng.

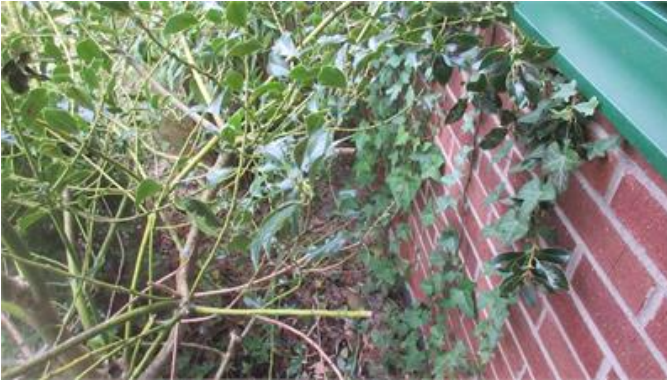
Av erfarenhet vet vi att det kan uppstå problem med dagvattenledningar samt dräneringssystemet när det är rabatter (växter) intill huslivet. Man kan även få en hög fuktstatus i fasadens konstruktion då det är klätterväxter som hindrar solen från att värma fasaden så att en uttorkning kan ske, detta kan i en förlängning ge upphov till skador som påverkar byggnaden och inomhusmiljön negativt.

Vegetation intill husliv.

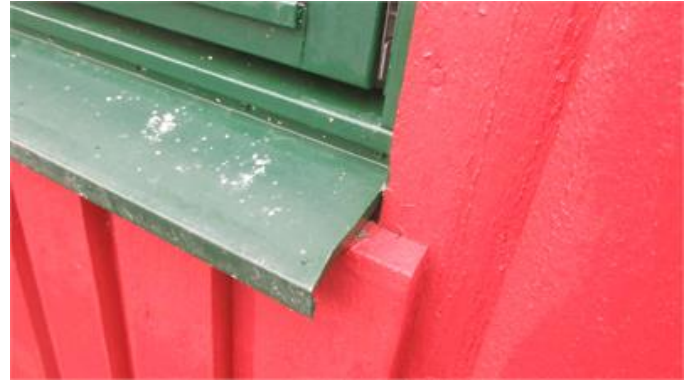
Plåtdetaljer skall hindra fukt att tränga in i angränsande konstruktioner. När plåtdetaljerna är otäta vid sina infästningar eller när de saknas finns det en risk att vatten kan tränga in och orsaka skador som påverkar fastigheten och inomhusmiljön negativt.

Otätthet plåt under fönster.

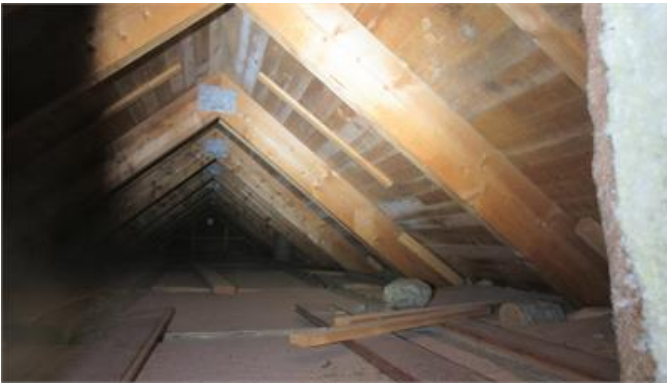
På yttertakspanelen noterades mikrobiell påväxt. För att motverka detta har man i huset installerat en mekaniskt styrd ventilation vars huvudsakliga uppgift är att styra luftväxlingen i huset samt hindra varm fuktig inomhusluft att nå ouppvärmda vindsutrymmen. Denna påväxt bör efter denna åtgärd ej växa i omfattning, enda sättet att säkerställa detta är att under något år främst vintertid ha påväxten under uppsikt. Nockvind är besiktigad från inspektionslucka då luckan är för liten att ta sig igenom.

Mikrobiell påväxt pånockvindens underlagstak.
