Tynnered 53:5

Grevebergsgatan 25

Uppdragsnummer	O24375
Besiktningsdatum	2024-04-11
Besiktningföretag	OBM Besiktning Väst AB
Besiktningförrättare	Andreas Emanuelsson
Närvarande	Mäklare
Giltig till och med	2025-04-11

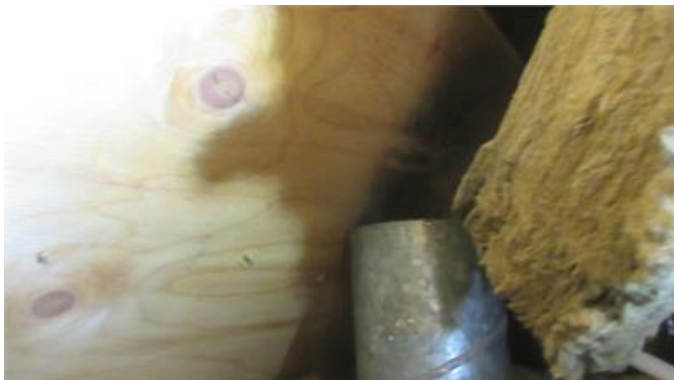
När det finns brister i tätningen mellan ett kallt och ett varmt utrymme finns det en risk att relativt varm och fuktig luft kommer ut från det varma utrymmet till det angränsande kalla utrymmet och träffar en kall yta och kondenserar. Missfärgning på yttertakskonstruktionen är en indikering på att inneluften har kommit ut i vinden så att ett gynnsamt klimat för en mikrobiell tillväxt har uppstått. Det kan vara en indikering på att ventilationen inomhus är undermålig. För detta fortgå finns det en risk att man kan få skador på konstruktioner som i en förlängning påverkar byggnaden och inomhusmiljön negativt. Det rekommenderas att kontakt tas med en ventilationstekniker för en kontroll och ev åtgärd av byggnadens ventilationssystem. Nockvind är besiktigad från inspektionslucka då det inte finns någon landgång i utrymmet.

Ventilation från garderob avslutas pånockvind.

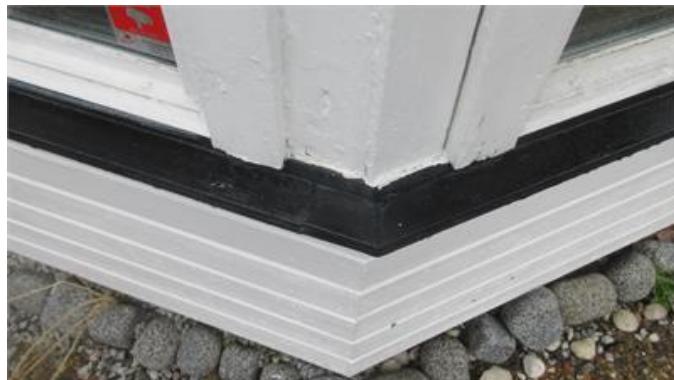
När virket i snickerier har börjat ruttna blir hållfastheten sämre i virket vilket medför en risk att vatten kan tränga in i angränsande konstruktion. Om man inte åtgärdar rötskadorna finns det en risk att skadorna ökar vilket i en förlängning påverkar byggnaden och inomhusmiljön negativt.

Rötskador i/vid fönster.

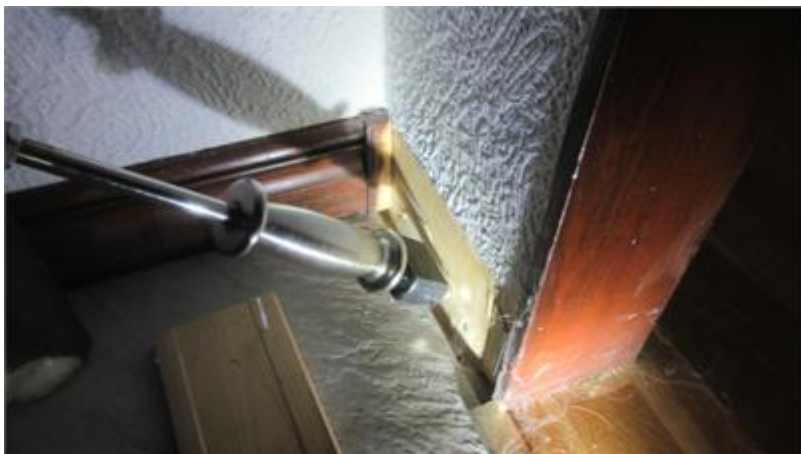
Samtliga mätningar/provhålstagningar är stickprovskontroller. Gränsen för mikrobiell tillväxt i trä går vid ca 17% fuktkvot. Provhål togs upp i yttervägg bakom fotlist i entréhall för kontroll av ytterväggsyll. Fuktkvoten uppmättes till ca 15%. Vidare uppmättes fuktkvoten till ca 13% i mellanväggsyll i entréhall.
