Fastighetsuppgifter

Kobbegården 469:7

Trolltjärn 14

**Besiktningssuppgifter**

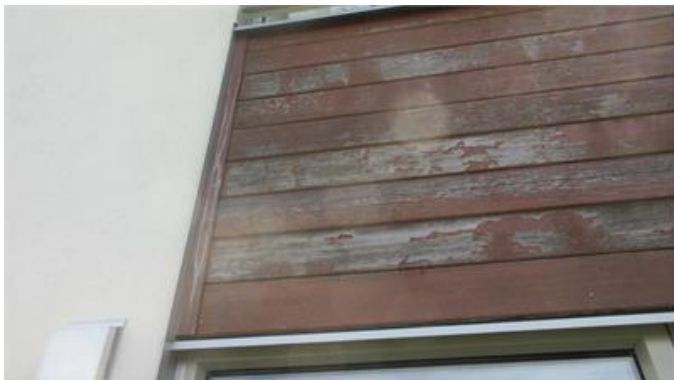
Träfasad i behov av underhåll.

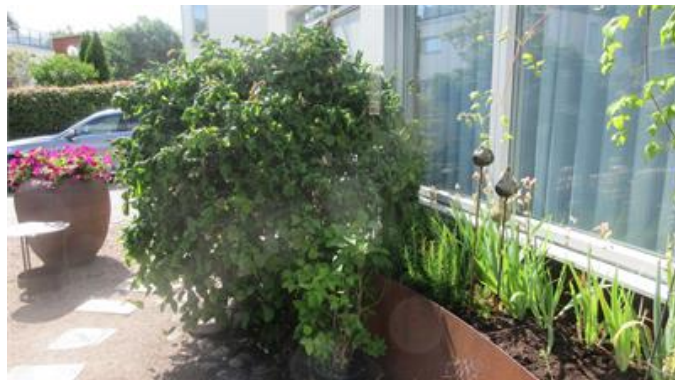
Av erfarenhet vet vi att det kan uppstå problem med dagvattenledningar samt dräneringssystemet när det är rabatter (växter) intill huslivet. Man kan även få en hög fuktstatus i fasadens konstruktion då det är klätterväxter som hindrar solen från att värma fasaden så att en uttorkning kan ske, detta kan i en förlängning ge upphov till skador som påverkar byggnaden och inomhusmiljön negativt.

Vegetation intill husliv.
