Älvsborg 266:5

Måsgatan 3

Uppdragsnummer	O24330
Besiktningsdatum	2024-04-11
Besiktningföretag	OBM Besiktning Väst AB
Besiktningförrättare	Roger Gustafsson
Närvarande	Säljare
Giltig till och med	2025-04-11

Byggnadsbeskrivning	Byggnadsår
2-plans hus med källare samt inredd vind	1926
Till eller ombyggnad	Övrigt
	Huset är möblerat

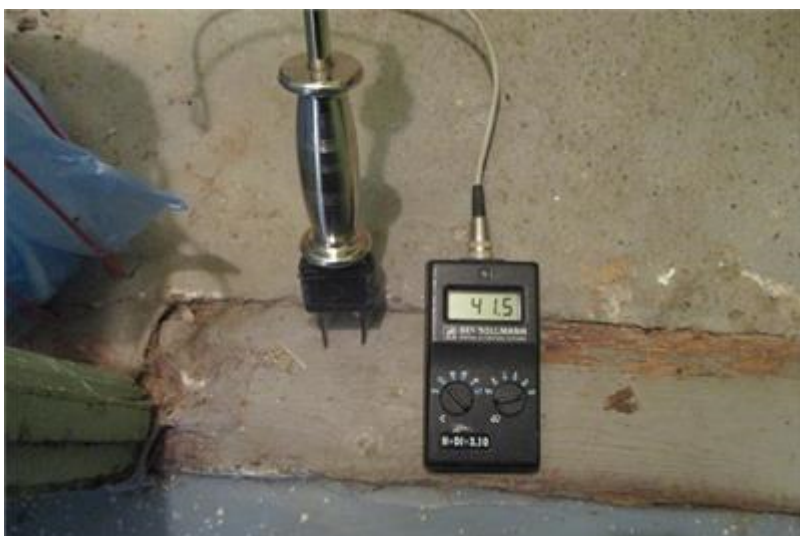
Byggnadsdel	Källare
Konstruktionsdel	Ingjuten träregel i källarens betongplatta
Konstruktionsuppbyggnad	Råkällare med betongplatta som i något rum har klätts med klinker. Murade väggar som invändigt putsats/målats

Kritiskt gränsvärde för mikrobiell tillväxt (mögel/bakterier mm) är ca 17 % fuktkvot (FK) i trä och för rötsvampstillväxt ca 28 %.

En stickprovsvis fuktmätning utfördes i en ingjuten träregel i betongplattan. Fuktkvoten mättes till ca 40 % vilket är över det kritiska gränsvärdet för mikrobiell tillväxt.

Notera att stickprovsmässig undersökning är utförd. För att säkert fastställa källarens kondition och fuktstatus måste en mer omfattande undersökning utföras.
