Besiktningssprotokoll

Anticimex Överlåtelsebesiktning Nivå 2 i samarbete med
Länsförsäkringar Fastighetsförmedling

Fastighetsbeteckning: Torpa-Kärå 8:345	
Fastighetsägare: Annica Åberg	
Fastighetsadress: Kärå Bygata 22	
Postnummer: 432 95	Ort: Varberg

Besiktningdatum: 2022-10-11	Protokollnummer: 67210579
Temperatur: 13°C	Väderlek: Sol
Tekniker: Liselotte Larsson	
E-post:	
Kontor: Göteborg	
Övriga närvarande: -Fastighetsägare.

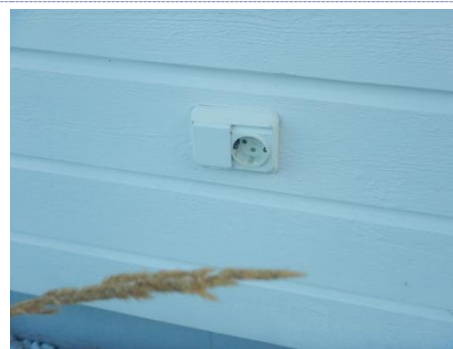
Utvändigt / Allmänt

Skyddskåpa på utvändigt eluttag bör åtgärdas.

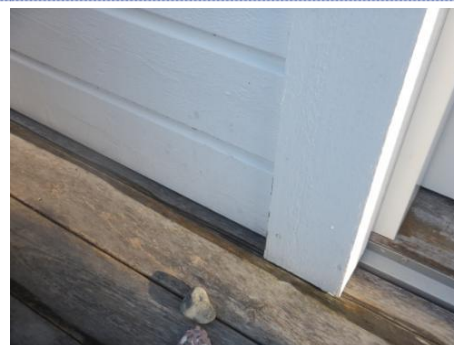
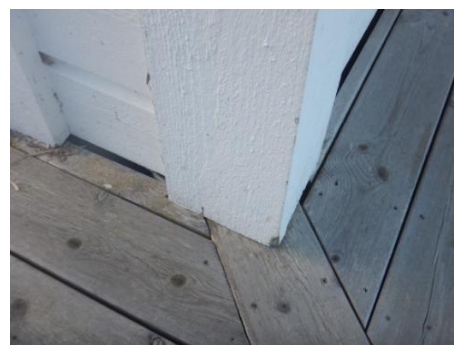
Utvändigt / Fasad

Avståndet mellan fasadbeklädnaden, hörnfoder samt dörrfoder och altan är inte tillräckligt.

Eftersom fasadbeklädnaden och foder avslutas nära altanen finns risk för att fukt suggs upp i fasadpanelens nederkant. Detta kan orsaka fuktrelaterade skador i fasadbeklädnaden och bakomliggande konstruktioner.

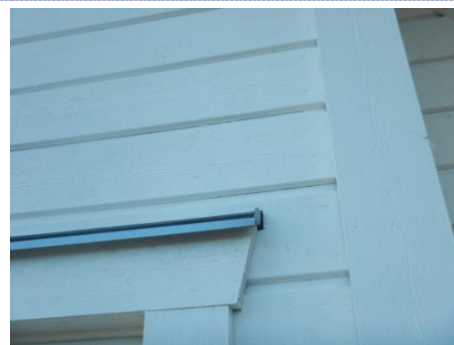
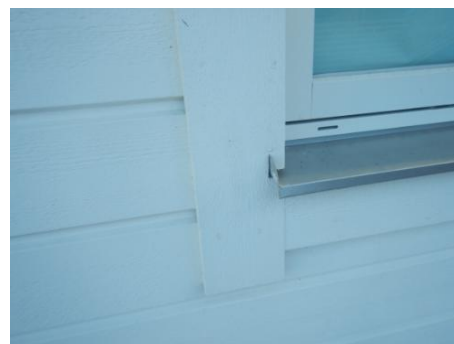
**Utvändigt / Fönster/Dörrar**

Otättheter noterades vid enstaka fönsterbleck och överbleck mot foder och fasad.

Detta medför en ökad risk att vatten kan rinna in i väggen vilket i sin tur kan leda till fuktskador i väggkonstruktionen.

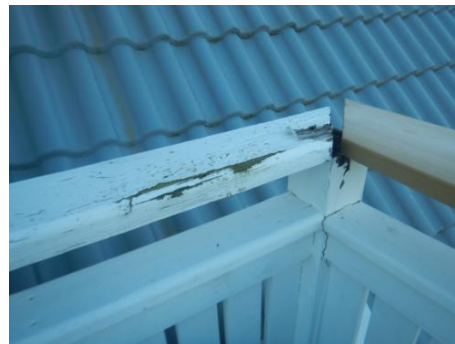
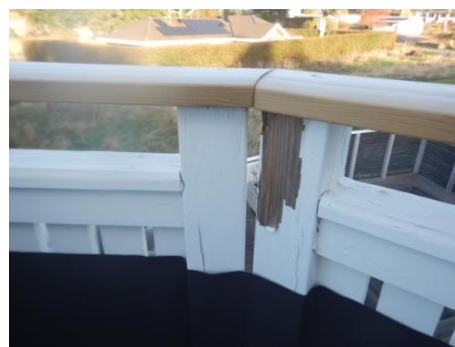
BESIKTNINGSPROTOKOLL – Anticimex Överlåtelsebesiktning av småhus – nivå 2**Utvändigt / Balkong**

Delar av balkongräcket och överliggare bör bytas ut.

Kontakta fackman för bedömning och åtgärd.

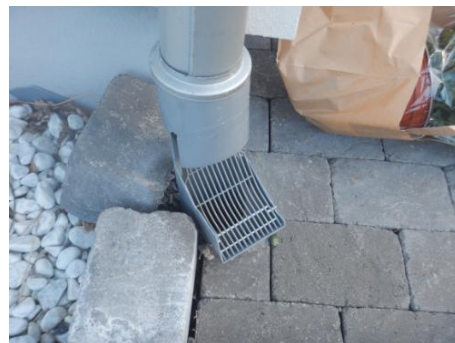
**Utvändigt / Hängrännor / Stuprör**

Trasiga lövsilar på stuprör bör bytas ut.

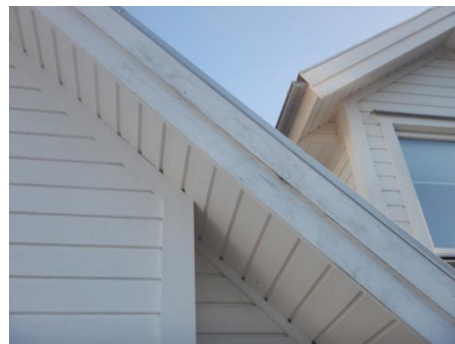
**Utvändigt / Tak (betongpannor)**

Vindskivor har lokalt (husets entrésida) behov av underhåll/målning.

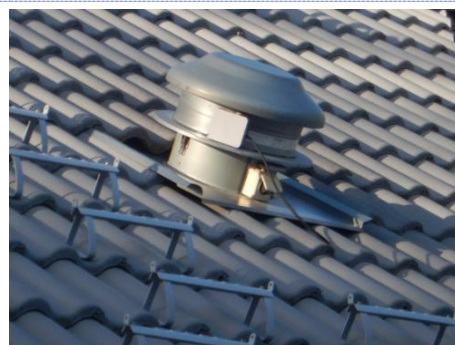
Plåtar på takhuv ansluter bristfälligt mot intilliggande takpannor.

Brister i utvändiga taktäckningen kan leda till att regn- eller smältvatten tränger ner i underliggande takkonstruktion och orsakar fuktrelaterade skador.

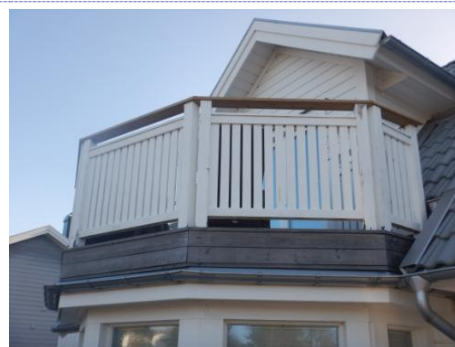
Utvändigt / Låglutande tak över matplats

Takyttskiktet är inte åtkomligt för besiktning pga ovanliggande trätrall (balkong).

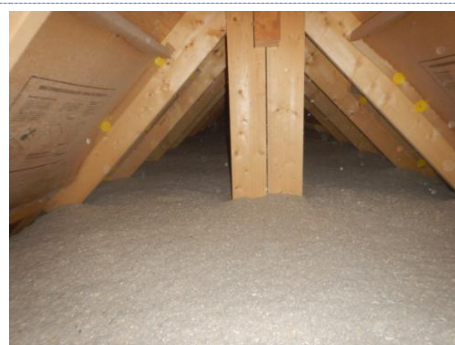
Vind

Delar av vindsutrymmet kunde inte besiktas eftersom landgångar saknas.

Annars inget att notera.

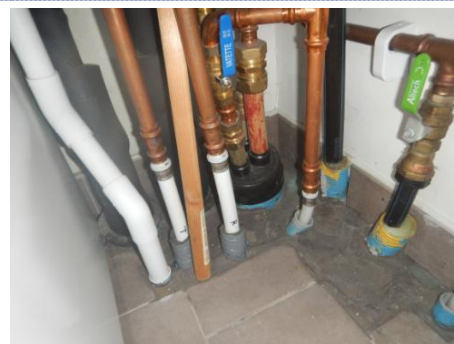
Entréplan / Groventré/Pannrum

Rör genomföring finns i golv/genom tätskikt samt några av rören är placerade nära vägg.

Rör genomföringar i golvet medför en ökad risk för att vatten tränger ner i omkringliggande konstruktioner och orsakar fuktskador.

Huset har en vattenfelsbrytare monterad på huvudvattenledningen. Se lämnade upplysningar.

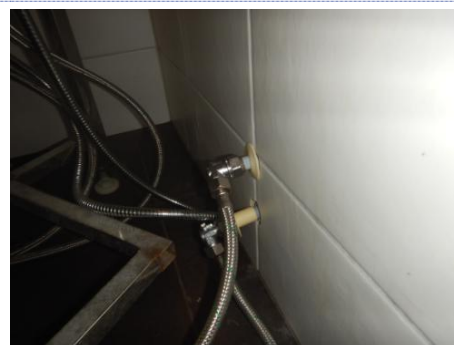
Entréplan / Badrum/Dusch

Rör genomföring finns i vägg i våtzone (bakom badkar).

Rör genomföringar i väggen medför en ökad risk för att vatten tränger in i omkringliggande konstruktioner och orsakar fuktskador.

Huset har en vattenfelsbrytare monterad på huvudvattenledningen. Se lämnade upplysningar.

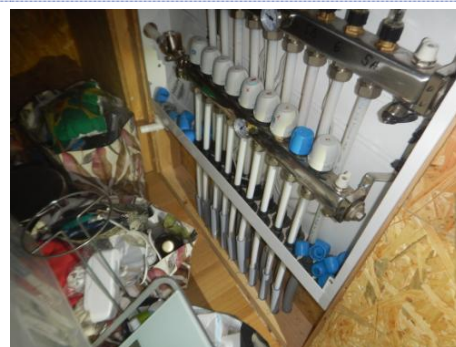
Övre plan / Förråd / Sidovind

Tätskikt/vattentät inklädnad finns inte vid golvvärmerören. Värmerören är även placerade i utrymme där ingen golvbrunn finns.

Risk finns vid eventuellt läckage på vattenrör att vatten inte upptäcks i tid och tar sig in i omkringliggande konstruktioner med fuktrelaterade skador som möjlig följd. Det rekommenderas att golvvärmerören inte byggs in samt att vattenlarm/läckagevarnare placeras vid golvvärmerören att lättare kunna upptäcka eventuella läckage i tid.
