Besiktningssprotokoll

Anticimex Överlåtelsebesiktning Nivå 2 i samarbete med Länsförsäkringar
Fastighetsförmedling

Fastighetsbeteckning: STOCKEN 2:64	
Fastighetsägare: Sture Lennart Einar Nilsson	
Fastighetsadress: Stockakullevägen 12	
Postnummer: 439 65	Ort: Stråvalla

Överlåtelsebesiktning nivå 2

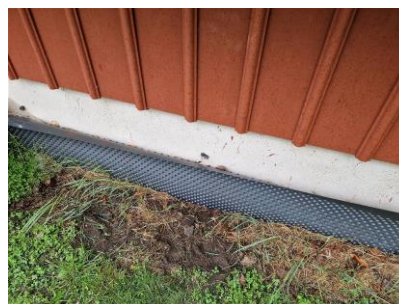
Utvändigt fuktskydd ligger oskyddat ovan mark.

Risk finns att det utvändiga fuktskyddet skadas och funktionen försämras.

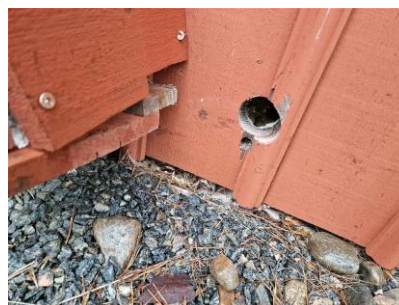
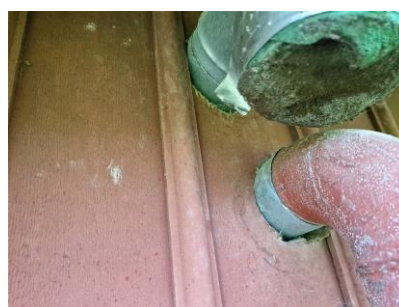
Otätthet finns på gaveln åt söder och vid ventilationens rör genomföringar åt öster.

Otättheterna medför en ökad risk för att fukt tränger in bakom fasaden vilket i sin tur kan orsaka fuktskador.

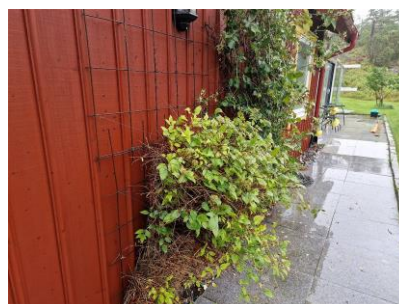
Växter finns i anslutning till byggnaden.

När det finns rabatter och växter nära byggnaden finns risk att fukt stannar kvar i väggarna. Detta kan i sin tur orsaka invändiga fuktskador. Växternas rötter kan också skada grundmuren och sätta dräneringsledningen ur funktion.

Området närmast huset rekommenderas att vara fritt från växtlighet.

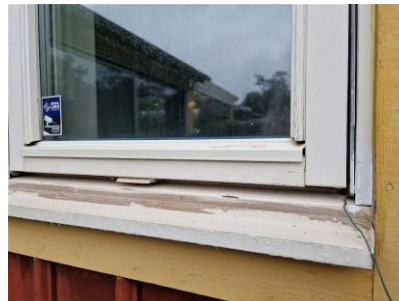
Färgsläpp finns från några fönsterkarmar.

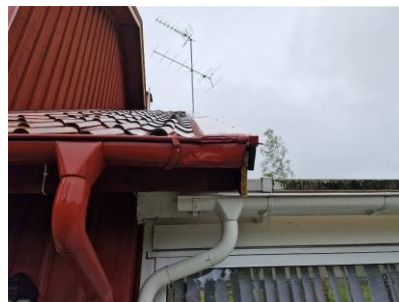
Mekaniska skador finns på hängrännor åt väster.

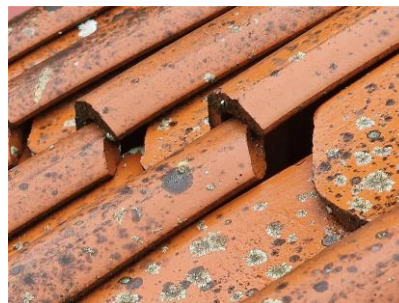
Takpannor åt väster har hamnat ur sitt rätta läge.

Då det förekommer takpannor som inte ligger i sitt rätta läge finns det risk för fuktskador på underliggande konstruktioner.

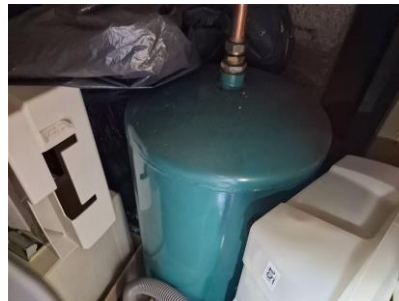
Expansionskärl finns installerat på sidovind.

Expansionskärl som är i bruk på vinden är olämpligt placerat då ett läckage kan leda till att vatten rinner ut i omkringliggande konstruktioner med fuktskador som följd.

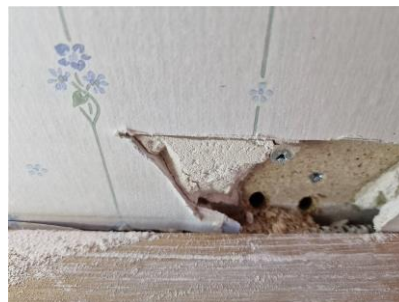
Ett provhål togs upp i nederkant av ytterväggen åt väster i köket.

Fuktkvoten mättes i syllen till mellan 9 %.

Ett provhål togs upp i nederkant av mellanväggen i trapphallen mot pannrummet.

Fuktkvoten mättes i syllen till 11 %.

Ingen avvikande lukt kändes vid provhålen.

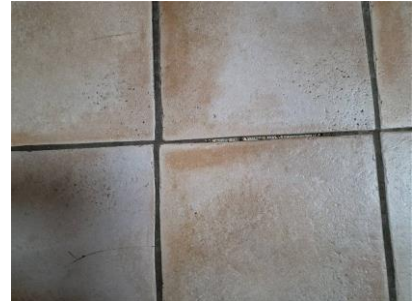
Fogsläpp finns mellan golvklinkers på några ställen.

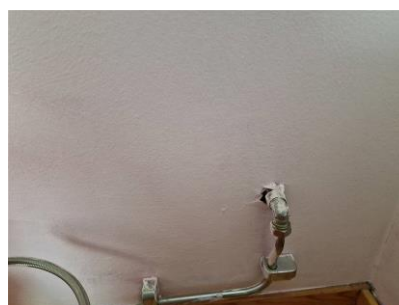
Väggbeklädnaden är otät vid rörgenomföring.

Den otäta rörgenomföringen i väggbeklädnaden medför att vatten kan tränga ner i bakomliggande konstruktioner med fuktskador som följd.

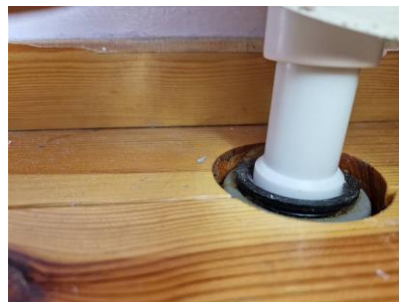
Avloppsstosen för vaskavloppet är placerad under golvnivå.

En avloppskoppling bör placeras ovanför golvnivån och vara synlig så att en eventuell fuktspärr i golvet kan anslutas mot stosen på ett fackmässigt sätt samt att eventuellt läckage kan upptäckas i tid.

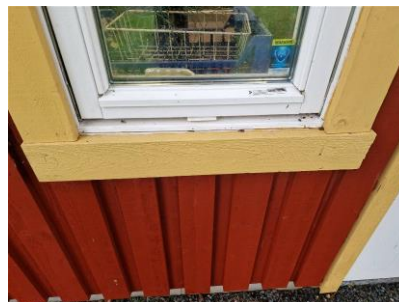
-Fönsterbleck saknas på fönster.

Avsaknad av fönsterbleck medför en ökad risk för att vatten kan rinna in och orsaka fuktrelaterade skador i omkringliggande konstruktioner.

-Ett fönster åt öster är äldre.

Befintligt fönster är äldre vilket betyder att tätningen mellan fönsterrutorna kan vara sämre. Detta kan leda till att missfärgning/imma kan uppstå mellan glasrutorna.

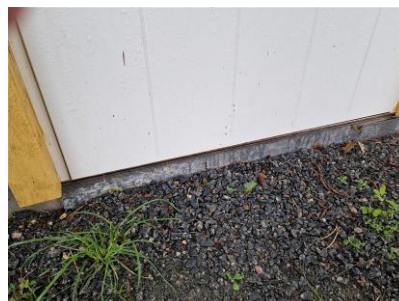
Tröskelbleck saknas under ytterdörren.

Avsaknad av tröskelbleck medför att det finns risk för att vatten kan rinna in och orsaka fuktskador på tröskel och/eller i kringliggande vägg och bjälklag.

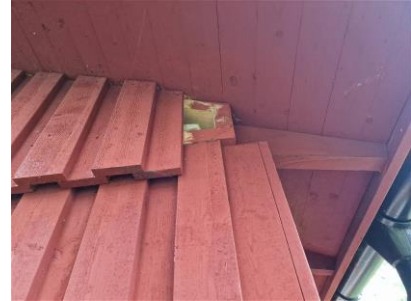
Mindre bit fasadbräda saknas åt söder.
