Besiktningssprotokoll

Anticimex Överlåtelsebesiktning Nivå 2 i samarbete med Länsförsäkringar
Fastighetsförmedling

Fastighetsbeteckning: Grimetons-Torstorp 2:44	
Fastighetsägare: Johan Fredric Andersson	
Fastighetsadress: Bexells Väg 6	
Postnummer: 432 98	Ort: Grimeton

Besiktningdatum: 2023-10-16	Protokollnummer: 67911212
Temperatur: 13 °C	Väderlek: Sol
Tekniker: Sofia Gunnarsson	
E-post: sofia.gunnarsson@Anticimex.se	
Kontor: Halmstad	
Närvarande: Fredric Andersson, fastighetsägaren

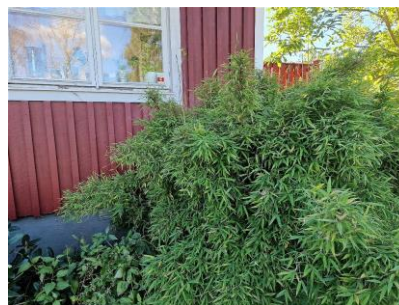
Växter finns i anslutning till grundmur åt norr.

Med rabatter och växter nära grundmuren riskerar man att rötter kan skada grundmuren och sätta dräneringsledningen ur funktion.

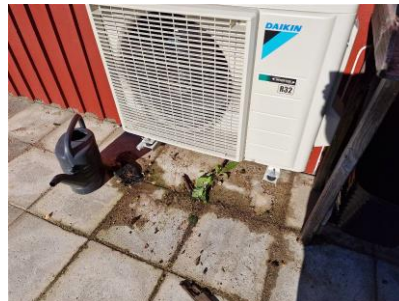
Kondensvatten från luftvärmepumpens utedel leds inte bort från husgrunden.

Detta medför ökad risk för att vatten tränger in i anslutande konstruktioner, vilket i sin tur kan leda till fuktrelaterade skador. Observera att besiktning av byggnadens värmesystem eller värmepumpen inte har ingått i uppdraget.

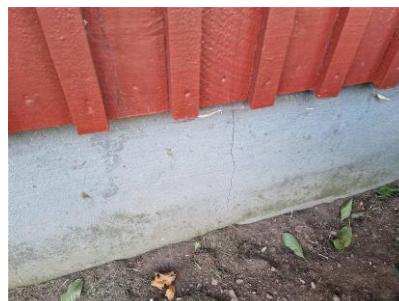
Enstaka sprickor finns i sockeln.

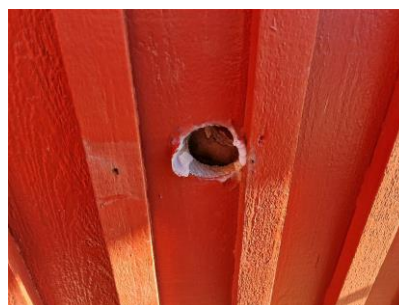
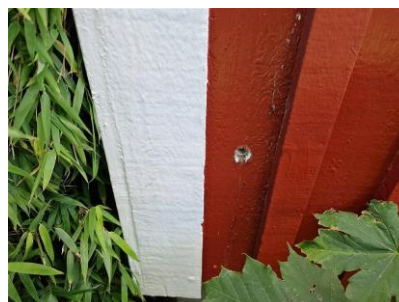
Otättheter förekommer på två ställen i fasaden.

Otättheterna medför en ökad risk för att fukt tränger in bakom fasaden vilket i sin tur kan orsaka fuktskador.

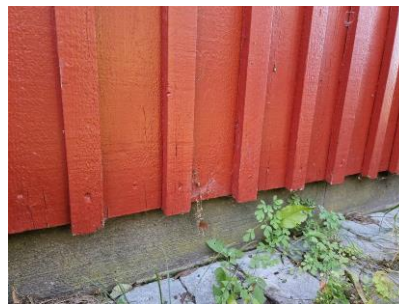
Torrspäckor finns i nederkant av fasaden och enstaka rötskada noterades åt öster.

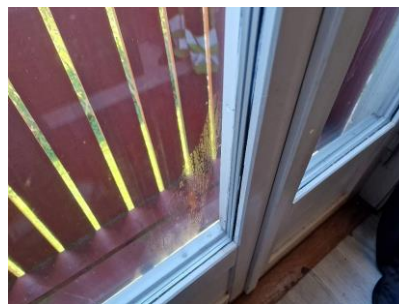
Isolerglas i sovrum 1 är punkterade (missfärgade/imma mellan rutorna).

Isolerglas som är punkterade tyder på att tätningen mellan rutorna är bristfälliga.

Kontakta glasmästare för åtgärdsförslag och bedömning av omfattningen av ett eventuellt fönsterbyte.

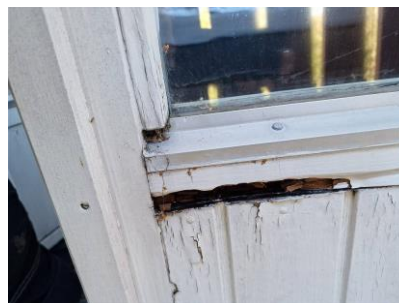
Rötskada finns i balkongdörren på övre plan.

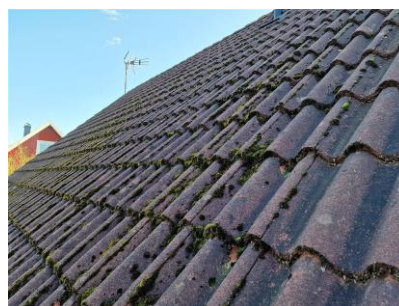
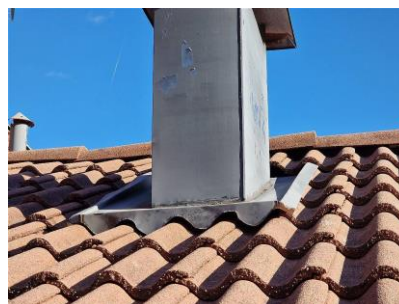
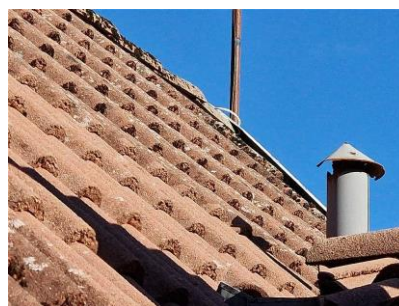
Yttertaket är äldre.
Mossa finns åt norr.
Nocktätning finns inte.
Ena plåthuven på lågdelen har lyft sig från betongpannorna.
Gummiduken vid skorstenen är otät och plåthuven intill är bristfälligt monterad.
Avloppsluftarens huv har rostskador.

Brister i utvändiga taktäckningen kan leda till att regn- eller smältvatten tränger ner i underliggande takkonstruktion och orsakar fuktrelaterade skador, vilket kan medföra mikrobiella skador.

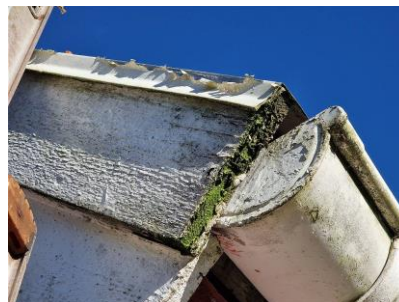
Färgsläpp finns från vindskiveplåtar och rötskada noterades i vindskiva åt väster.

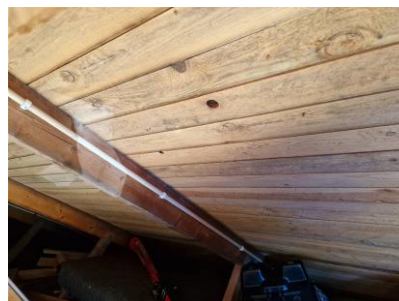
En mikrobiell lukt känns i utrymmet och mikrobiell påväxt finns på underlagstaket.

Den upptäckta mikrobiella påväxten på underlagstaket indikerar att vinden tillförs fukt inifrån bostaden. För att komma tillrätta med detta måste fukttillförseln inifrån bostaden minskas. Detta kan göras genom att ventilationen i bostaden förbättras samt att eventuella otätheter i vindsbjälklaget (tak/väggvinklar, taklucka mm.) tätas. Se även bifogat faktablad "Ouppvärmt vindstrymme". Observera att någon besiktning av bostadens ventilationssystem inte har ingått i uppdraget.

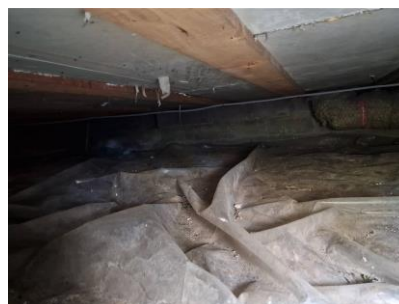
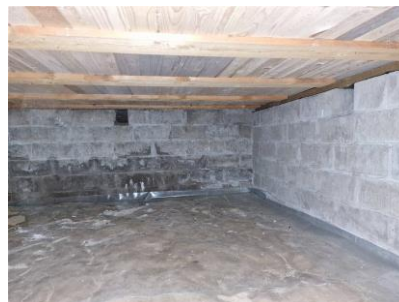
En svagt avvikande lukt känns i krypgrunden. Marken består av sand och är till största delen täckt med plastfolie.

Grundmurarna är bitvis mörkfärgade av fukt i nederkant. Blindbotten består av gipsskivor under vinkeldelen samt av obehandlade brädor under övriga huset.

Svag mikrobiell påväxt kan noteras på blindbotten av brädor. Hjärtväggssyllen är tryckimpregnerad och ligger på en fuktspärr av tjärpapp.

Fuktkvoten uppmättes stickprovvis till 16-18 %.

Det finns risk för mikrobiell tillväxt om den relativa fuktigheten (RF) i luften är över 75 %, vilket i gran- och furuvirke motsvarar en fuktkvot (FK) på cirka 17 %.

Den upptäckta mikrobiella påväxten på bjälklagets undersida indikerar att grunden delar av året är så fuktig att mikroorganismer utvecklas och att lukt kan spridas till huset. För att undvika detta så måste grundens klimat bli torrare. Se även bifogat faktablad "Uteluftsventilerade krypgrunder".

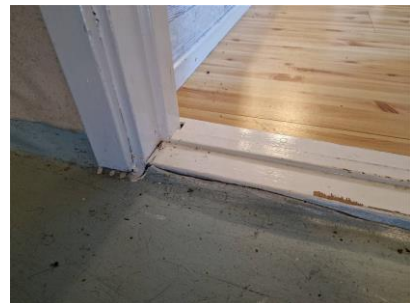
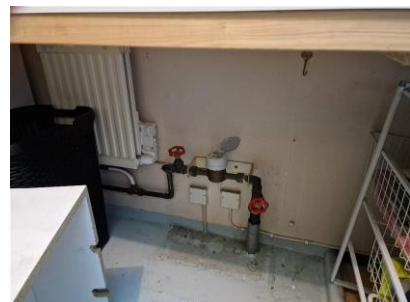
Våtrummet har äldre ytskikt.
Bristande golvfall noterades mot golvbrunnen.
Otätheter förekommer vid trösklarna och vid rörgenomföringar.
Rörgenomföringar finns i golvet.

Bristerna i våtutrymmet medför en ökad risk att vatten tränger igenom yt- och tätskiktet med vattenskador i omkringliggande konstruktioner som följd. Detta kan i sin tur leda till mikrobiella skador.

Vid fuktindikering som utfördes i utrymmet noterades inga förhöjda fuktindikationer.

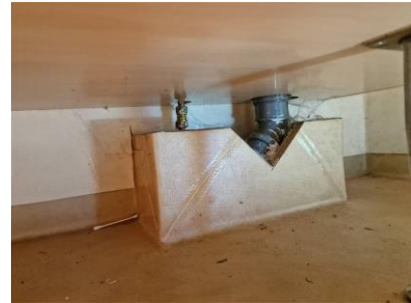
Bristande golvfall noterades.

Golvbrunnen är inte utbytt i samband med renoweringen och tätskikt saknas runt rör genomföringarna under handfatets skåp.

Bristerna i våtutrymmet medför en ökad risk att vatten tränger igenom yt- och tätskiktet med vattenskador i omkringliggande konstruktioner som följd. Detta kan i sin tur leda till mikrobiella skador.

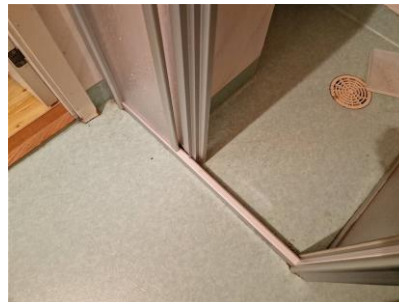
Duschzonen är avgränsad med en tät sockel.

Detta leder till att det vatten som kommer utanför duschzonen inte kan rinna till brunnen. Om en större läcka uppstår kan vattnet rinna vidare till angränsande utrymmen och orsaka fuktskador i dessa vilket i sin tur kan leda till mikrobiella skador.
