Besiktningssprotokoll

Anticimex Överlåtelsebesiktning Nivå 2 i samarbete med Länsförsäkringar
Fastighetsförmedling

Fastighetsbeteckning: Mad 1:2	
Fastighetsägare: Bengt-Olof Olsson	
Fastighetsadress: Mad 3	
Postnummer: 432 99	Ort: Skällinge

Överlåtelsebesiktning nivå 2

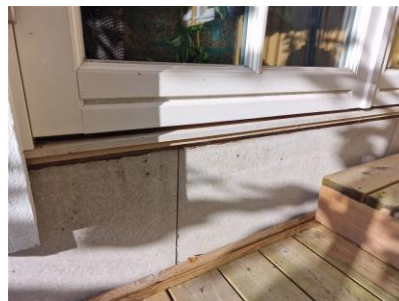
Tröskelbleck saknas till dörrarna på tillbyggnaden.

Bristen medför ökad risk för att vatten kan tränga in under tröskeln vilket kan leda till fuktskador i karm/tröskel samt i omkringliggande konstruktioner.

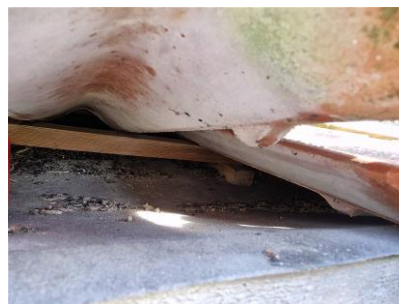
Bakfall noterades vid takbrytningen under nedersta pannraderna på tillbyggnaden.

Nedre plåtbeslaget på tillbyggnadens skorsten följer inte takpannornas profilering.

Bristerna medför att vatten kan tränga ner i bakomliggande konstruktioner med fuktrelaterade skador som möjlig följd.

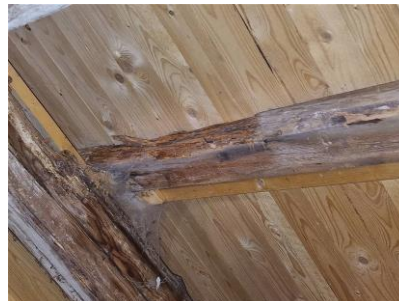
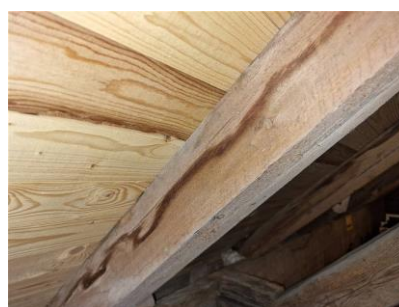
Rötskador och missfärgningar noterades lokalt på takstolar.

Se under punkt 1. "Insamling av upplysningar och handlingar".

Vid fuktindikering mot missfärgningarna noterades inga förhöjda fuktindikationer.

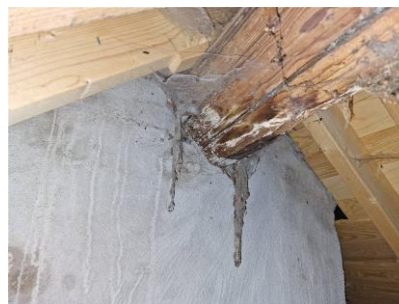
Missfärgningar noterades lokalt på de ursprungliga träkonstruktionerna.

Se under punkt 1. "Insamling av upplysningar och handlingar".

Vid fuktindikering mot missfärgningarna noterades inga förhöjda fuktindikationer.

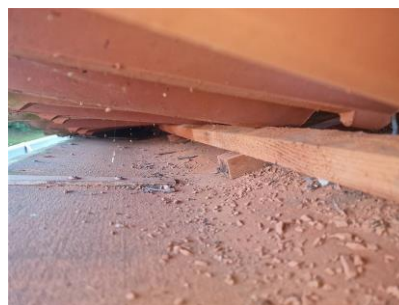
Bakfall noterades vid takbrytningen under nedersta pannraden.

Se under rubriken "Utvändigt / Tak".
