Besiktningssprotokoll

Anticimex Överlåtelsebesiktning Nivå 2 i samarbete med Länsförsäkringar
Fastighetsförmedling

Fastighetsbeteckning: Illern 11	
Fastighetsägare: Dödsboet efter Marianne Andersson	
Fastighetsadress: Bergsgatan 6	
Postnummer: 432 45	Ort: Varberg

Överlåtelsebesiktning nivå 2

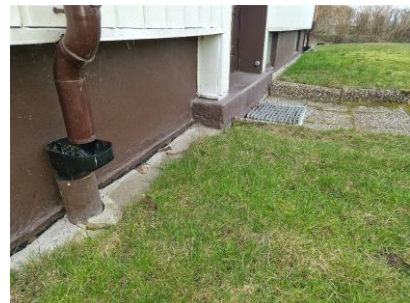
Marken lutar mot huset.
På nordvästsidan finns en Platonmatta mot grundmuren vilken delvis är ovan mark.

Buskar finns intill huslivet.

Detta innebär en ökad fuktbelastning mot grunden vilket i sin tur kan orsaka fuktskador i huset.

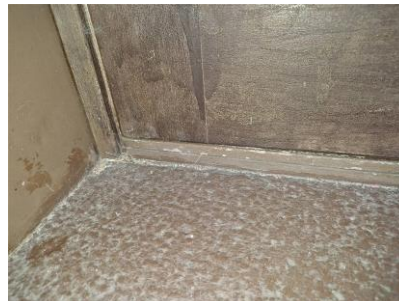
Tröskelbleck saknas under entrédörren.

Avsaknad av tröskelbleck medför att det finns risk för att vatten kan rinna in och orsaka fuktskador på tröskel och/eller i kringliggande vägg och bjälklag.

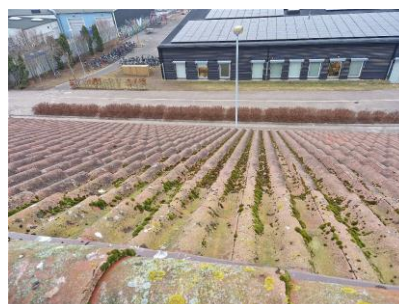
Besiktning av yttertaket har genomförts från mark samt från takluckan av säkerhetsskäl.

Yttertaket är av okänd ålder.
Nocktätning finns inte.
Mossa finns på delar av taket.

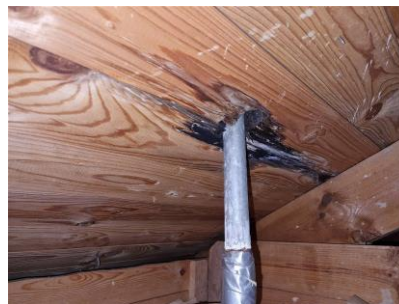
Missfärgningar finns lokalt på underlagstaket bland annat runt takgenomföringar.

Förhöjda fuktvärden uppmättes på vissa av missfärgningarna.

Kontakta fackman för kontroll samt för bedömning av lämpliga åtgärder.

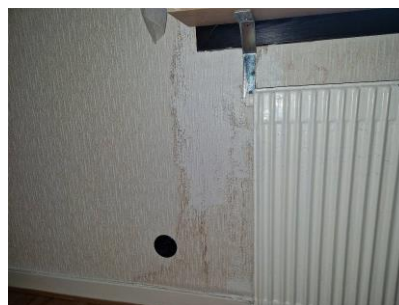
Missfärgningar finns på väggar under ett flertal fönster. Fuktindikering utfördes på missfärgningarna utan anmärkning.

För att konstatera orsaken till och omfattningen av detta rekommenderas att en fördjupad undersökning utförs.

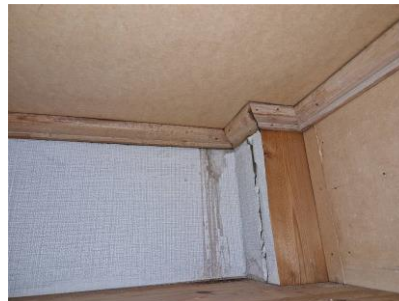
Rinnmärken finns på skorstensmuren i en garderob.

För att konstatera orsaken till detta rekommenderas att en fördjupad undersökning utförs.

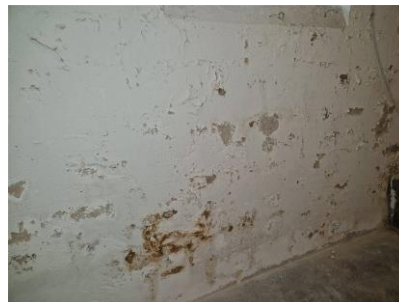
↪ Puts- och färgsläpp finns på källarväggar.

Färgsläpp finns allmänt från betonggolvet.

Puts- och färg som släppt från underlaget invändigt på källarytterväggarna är ett tecken på att källarens utvändiga fuktskydd inte längre fungerar tillfredsställande.

För att åtgärda detta måste källarens utvändiga fuktskydd förbättras. Läs Anticimex faktablad om källare för tips och råd.

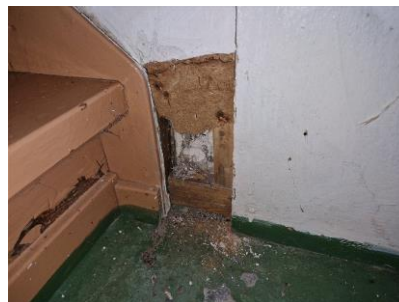
🔍 Ytterväggarna i hallen och duschen är påreglade.

Ett provhål togs upp i nederkant av den påreglade ytterväggen åt nordost i hallen.

Fuktkvoten mättes i en väggregel till 24 %.

Det finns risk för mikrobiell tillväxt om den relativa fuktigheten (RF) i luften är över 75 %, vilket i gran- och furuvirke motsvarar en fuktkvot på ca 17 %.

Det rekommenderas att alla organiska och täta material mot källarens betonggolvet och -väggar rivs ut och ersätts med fukt- och luktsäkra material/konstruktioner. Observera att rekommendationen gäller hela källaren.

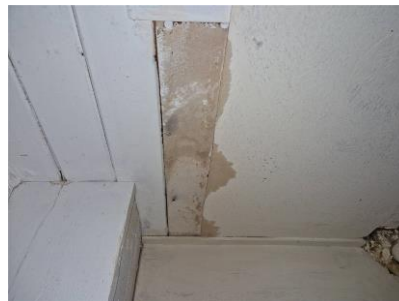
Missfärgningar finns i taket.

Inga förhöjda fuktindikationer noterades på missfärgningarna.
För att konstatera orsaken till detta rekommenderas att en fördjupad undersökning utförs.

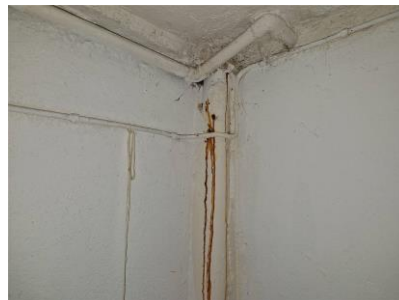
Rostangrepp/rinnmärken finns på en avloppsstam.

Kontakta fackman för kontroll samt för bedömning av lämpliga åtgärder.

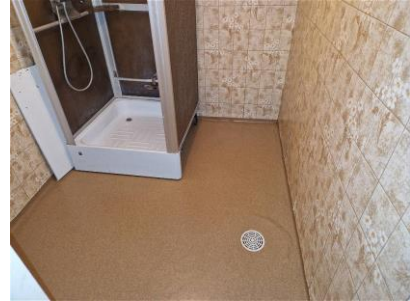
Plastmattor finns på väggar och golv.
En duschkabin finns monterat i utrymmet.
Golvet runt golvbrunnen harstigit under plastmattan.
Allmänt finns mattsläpp.
En rör genomföring i golvet under duschkabinen är otät.
Ytterväggen är påreglad.

Utrymmet är i behov av renovering.
