# Besiktningssprotokoll

Anticimex Överlåtelsebesiktning Nivå 2 i samarbete med Länsförsäkringar  
Fastighetsförmedling

Fastighetsbeteckning: Torpa-Kärre 3:55	
Fastighetsägare: Helén & Patrick Eriksson	
Fastighetsadress: Kärre Bygata 6b	
Postnummer: 432 95	Ort: Varberg

Besiktningdatum: 2024-04-11	Protokollnummer: 68209160
Temperatur: 7 °C	Väderlek: Regn
Tekniker: Martin Bystedt	
E-post: martin.bystedt@Anticimex.se	
Kontor: Halmstad	
Närvarande: Patrick och Helén Eriksson, fastighetsägare Mathias Larsson, mäklare (endast närvarande i början av besiktningen)

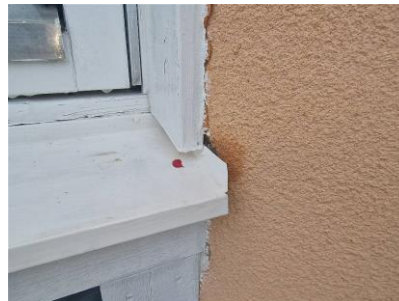
Ett fönsterbleck till burspråk åt sydväst är något otätt vid gaveluppviken.

Eftersom fönsterblecken är otäta finns risk att vatten rinner in i väggen vilket i sin tur kan leda till fuktskador i väggkonstruktionen.

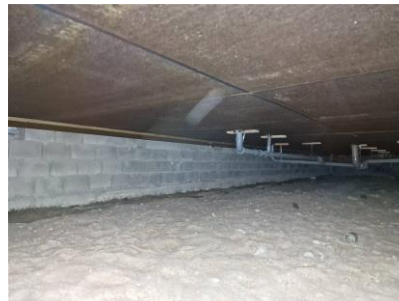
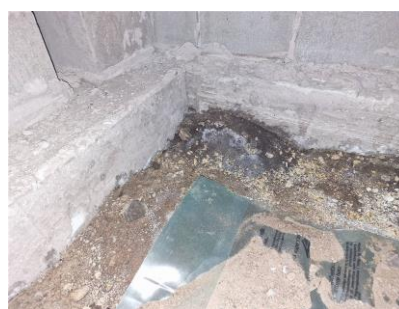
Krypgrunden nås via en utvändigt lucka i grundmuren under altanen åt väster.

Marken består av jordig sand med en ovanpåliggande plasfolie som hålls på plats av ett lager sand. Plastfolien på marken täcker inte hela vägen ut mot grundmurarna. Grundmurarna är av betonghålstén. Blindbotten består av asfboard och syllarna är av tryckimpregnerat virke och ligger på en fuktspärr av tjärpapp. Vid stickprovsvis fuktkvotsmätning i syllarna uppmättes fuktkvoten till mellan 18-20 %.

Det finns risk för mikrobiell tillväxt om den relativa fuktigheten (RF) i luften är över 75 %, vilket i gran- och furuvirke motsvarar en fuktkvot (FK) på ca 17 %.

Uteluftsventilerade krypgrunder med bjälklag av organiskt material har ofta fuktskador på grund av naturlig fukt påverkan. Detta kan resultera i mikrobiella skador.

För att undvika detta så måste grundens klimat bli torrare. Läs Anticimex faktablad om uteluftsventilerade krypgrunder för tips och råd.

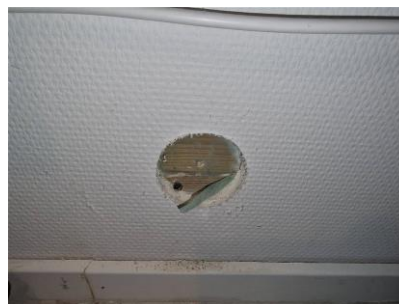
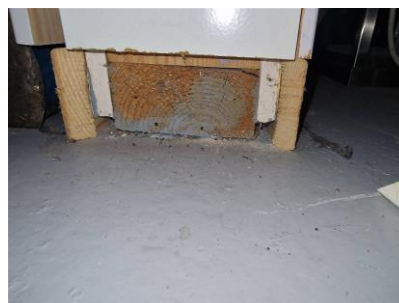
I grov-/garadelen består grundläggningen av en betongplatta på mark.

I garagets yttervägg åt nordost demonterades en del av golvlisen och ett provhål togs upp i den bakomvarande gipsskivan. Bakom gipsskivan finns en plastfolie samt en betongklack. För att komma åt syllen togs ytterligare ett provhål cirka 20cm ovan golvnivån. I nederkant av provhålet ser man syllen som är av tryckimpregnerat virke. Ovan syllen finns ytterligare en regel av obehandlat virke. Vid fuktkvotsmätning i syllen uppmättes fuktkvoten till mellan 16-17 %.

En golvlis till garagets innervägg mellan garage-/verkstadsdelen demonterades. Bakom golvlisen ser man syllen av obehandlat virke. Vid fuktkvotsmätning i syllen uppmättes fuktkvoten till mellan 12-13 %.

Det finns risk för mikrobiell tillväxt om den relativa fuktigheten (RF) i luften är över 75 %, vilket i gran- och furuvirke motsvarar en fuktkvot (FK) på ca 17 %.

Väggsyllar riskerar att drabbas av fuktskador på grund av naturlig fukt påverkan. Detta i sin tur kan leda till mikrobiella skador (angrepp av mikroorganismer) som kan resultera i att mikrobiell lukt sprids till boendemiljön. Om väggsyllarna är tryckimpregnerade kan även en kemisk lukt förekomma.

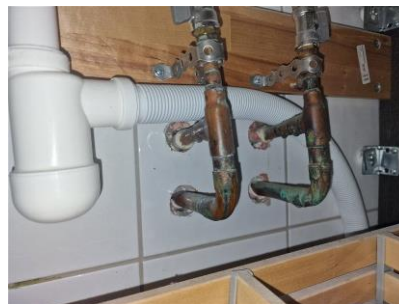
Våtutrymmet har äldre yt-/tätskikt.  
Otäta rör genomföringar finns i väggen under handfatet.  
Lokalt bristfälligt utfört golvfall.

Eftersom funktionen, som innebär att ytskiktet/tätskiktet ska vara vattentätt, kan vara nedsatt finns en ökad risk att vatten tränger igenom ytskiktet/tätskiktet med vattenskador i omkringliggande konstruktioner som följd.

Vid fuktindikering i utrymmet noterades inga förhöjda fuktindikationer.

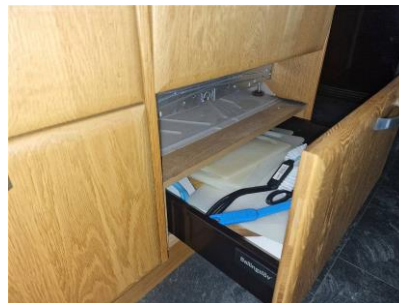
Diskmaskinen är monterad i ett köksskåp där fuktskyddet ligger dolt bakom en lådfront.

Utän fuktskydd eller bristfälligt monterade fuktskydd är det svårt att upptäcka läckage. Vatten kan då tränga in i omkringliggande konstruktioner och orsaka fuktskador.

Vid fuktindikering mot golvytan framför diskbänkskåpet samt vitvaror noterades inga förhöjda fuktindikationer.
