Besiktningssprotokoll

Anticimex Överlåtelsebesiktning Nivå 2 i samarbete med Länsförsäkringar
Fastighetsförmedling

Fastighetsbeteckning: Mellby 12:2	
Fastighetsägare: Juris Edgars Kuvalds	
Fastighetsadress: Mejerivägen 9	
Postnummer: 441 73	Ort: Sollebrunn

Överlåtelsebesiktning nivå 2

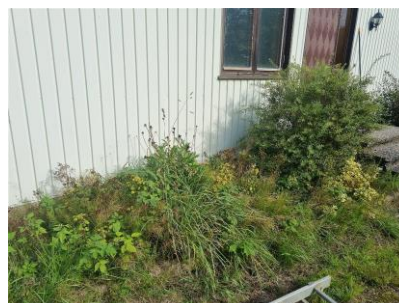
Utvändigt / Sockel

Växter finns i anslutning till byggnaden.

När det finns rabatter och växter nära byggnaden finns risk att fukt stannar kvar i väggarna. Detta kan i sin tur orsaka invändiga fuktskador. Växternas rötter kan också skada grundmuren och sätta dräneringsledningen ur funktion.

Området närmast huset rekommenderas att vara fritt från växtlighet.

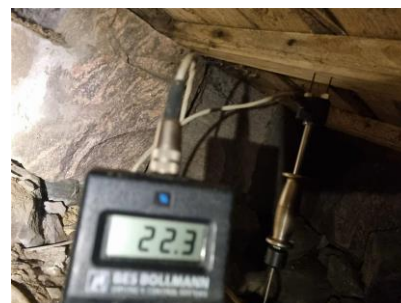
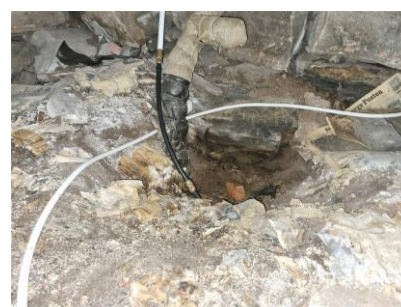
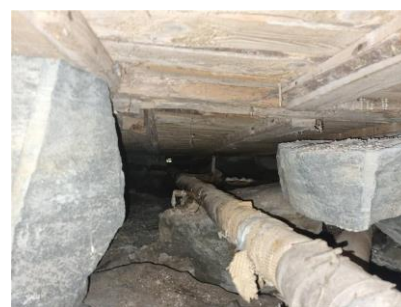
Utvändigt / Krypgrund

Vid kontroll av krypgrunden uppmättes fuktvärden över kritisk nivå för mikrobiell tillväxt och mikrobiell lukt upplevdes. Vidare noterades att vattenansamling och organiskt material finns på markytan samt att äldre avloppsrör i gjutjärn är sprucket. Vid besiktningstillfället kunde inte hela krypgrunden besiktigas p.g.a för trångt utrymme då rör genomföring är dragna i öppning bort till övriga delar.

Uteluftsventilerade krypgrunder med bjälklag av organiskt material har ofta fuktskador på grund av naturlig fuktpåverkan. Lukten som känns i krypgrunden kan också spridas till boendemiljön. Risk för mikrobiell tillväxt föreligger om den relativa fuktigheten (RF) i den omgivande luften är över 75% vilket i furuvirke motsvarar en fuktkvot (FK) på 17%.

Fuktkvoten uppmättes till 22,3 % i bärregel.

Vi rekommenderar en fördjupad undersökning för att bedöma orsak och omfattning samt att kontakt tas med rörmokare för att åtgärda de skadade avloppsrören.

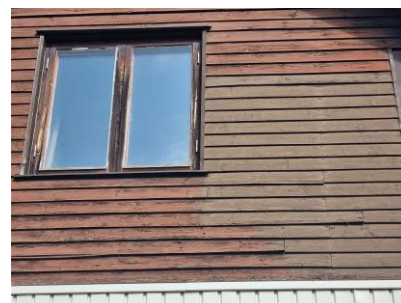
Utvändigt / Fasad

Fasadbeklädnaden har färgsläpp och torrsprickor.

Fasadbeklädnad och träkonstruktioner där målningsbehov finns riskerar att få fukt- och rötskador på grund av sämre vattenavvisande förmåga.

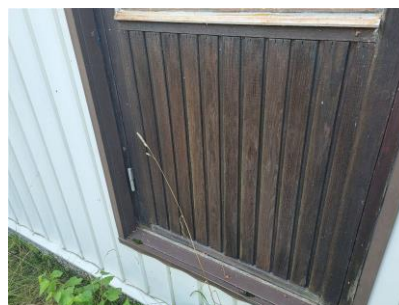
Utvändigt / Dörrar

Dörr är i behov av målning/underhåll.

Dörrar där målningsbehov finns riskerar att få fukt- och rötskador på grund av sämre vattenavvisande förmåga.

För att öka livslängden på dörr rekommenderas målning och underhåll.

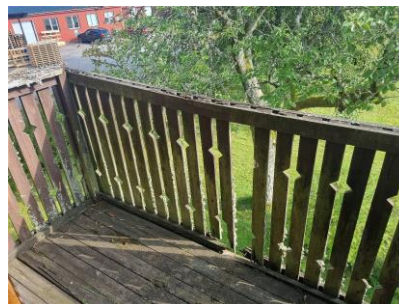
Utvändigt / Balkong

Balkongräcke är rötskadat.

De upptäckta rötskadorna kan bero på olika saker, exempelvis bristfälligt underhåll och målning. Vilket ökar att risken för att rötskador uppstår.

Det rekommenderas att byggtreprenör kontaktas för orsak/omfattning samt lämplig åtgärd.

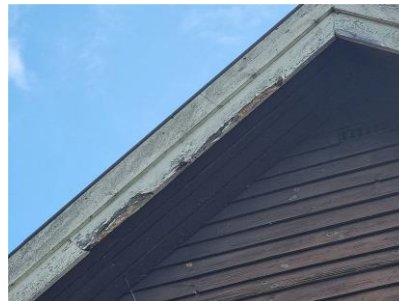
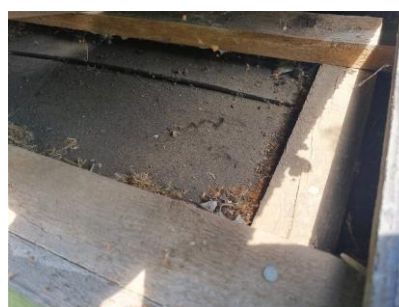
Utvändigt / Tak/Vind

Äldre yttertak där takpannorna bedöms att uppnått sin tekniska livslängd med underlagstak av träfiberskivor.

På yttertaket noterades även brister bl.a vindskivor är rötskadade, mosspåväxt förekommer takpannorna samt att vissa pannor ligger inte i sitt rätta läge.

Eftersom underlagstaket inte har en papp kan regn och snö som tränger in genom otätheter leta till fuktskador i underliggande konstruktion.

Då vinden ej var besiktningsbar p.g.a ej säker tillträdesled rekommenderas att man kontaktar takläggare för att kontrollera yttertaket i sin helhet, i samband med detta bör vinden och underliggande konstruktioner kontrolleras efter eventuella följskador.

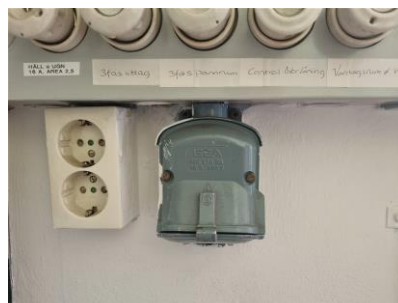
Entréplan / Passage

3-fasuttag i metall finns.

Denna typ av uttag tillverkas inte längre då de anses medföra en stor risk för personskada.

Kontakta en elektriker för kontroll och åtgärd.

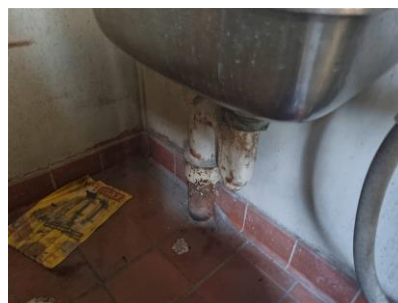
Entréplan / Förråd

Gjutjärnsavloppet är äldre och rostangripet.

Det finns risk att avloppet kan rosta sönder med stopp och fuktskador som möjligt följd. Förslagsvis byts äldre delar ut i samband med framtida renoveringar.

Se även text "Utvändigt - Krypgrund" om noteringen gällande gjutjärnsstammarna.

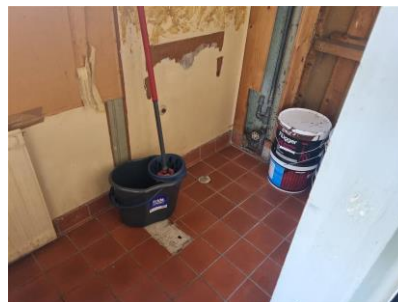
Entréplan / Toalett

Utrymmet är av äldre standard.

Vid framtida renovering bör dagens branschregler följas och gjutjärnstammar kontrolleras.

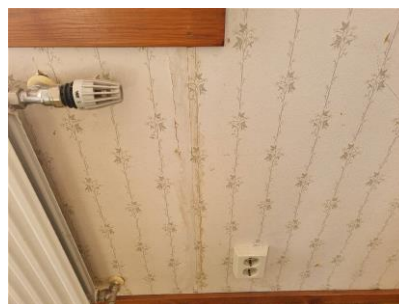
Entréplan / Kök

Väggen har fuktfläckar vid skivskarvar under fönster.

Fuktfläckar kan bero på olika saker, och kan vara ett tecken på en tidigare eller en pågående fuktskada.

Vid fuktindikering noterades inga förhöjda värden.

Det rekommenderas en fördjupad undersökning för att bedöma orsak och omfattning.

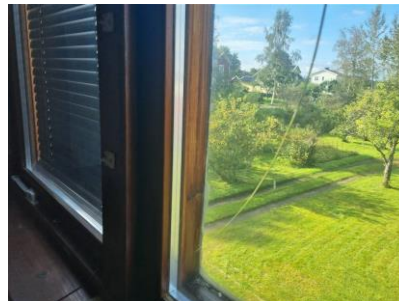
Övre plan / Sovrum 1

Spricka finns i fönsterruta.

Kontakta glasmästare för åtgärd.

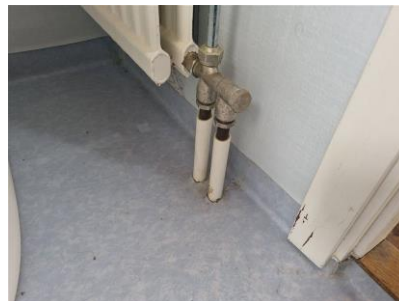
Övre plan / Dusch/Toalett

Rör genomföring finns i golv vid element.

Rör genomföringar i golvet medför en ökad risk för att vatten tränger ner i omkringliggande konstruktioner och orsakar fuktskador.

Vidare noterades att fönster är olämpligt placerat i duschzon, det har dock varit skyddat av draperi.
