Fastighetsbeteckning
Rakåsa 1:10
Adress
Rakåsa Östergården 3
52491 Herrljunga

**Besiktningssuppgifter**

Uppdragsnummer B3861
Besiktningsdatum 2024-04-17
Besiktningss företag OBM Besiktning Väst AB
Besiktningss förrättare Daniel Good
Närvarande Fastighetsmäklare
Giltig till och med 2025-04-17

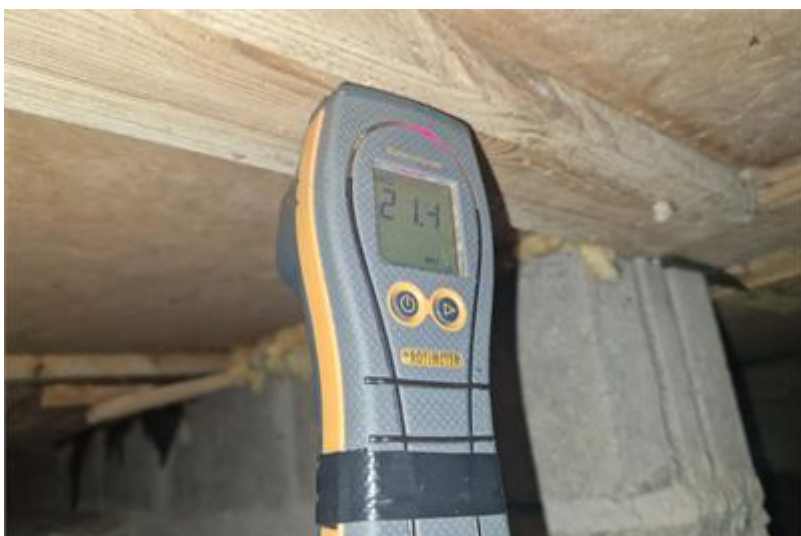
Avvikande/mikrobiell lukt upplevdes i utrymmet. Fuktgenomslag noterades lokalt på grundmur. Fritt vatten noterades på vissa platser på marken. Missfärgningar samt mikrobiell påväxt noterades på blindbottensskivorna. Röttskyddsbehandlat virke förekommer i konstruktionen, bl.a. bärlinor.

Kontroll av konstruktionen utfördes genom stickprovsmässig fuktmätning i syll, bärlinor. Fuktvärden över gränsvärde för mikrobiell tillväxt uppmättes. Fuktkvoter uppmättes till 20-23%. Risk för mikrobiell tillväxt föreligger vid en fuktkvot på 17%

Det rekommenderas att denna besiktning kompletteras med en fördjupad undersökning för att utreda orsaken till samt omfattningen av de fuktrelaterade skadorna/bristerna
