ÖVERLÅTELSEBESIKTNING

ALINGSÅS LERAN 5

Glimmergatan 10
441 56 ALINGSÅS

2024-04-22

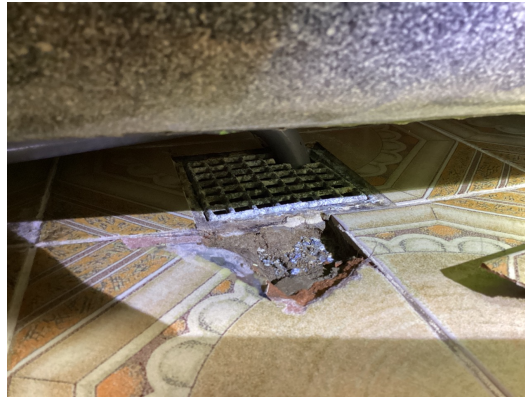
Badrum

Sprickor och hål i våtzon 1.

Då brister finns i våtzon 1, finns det risk att fukt kan tränga in bakom ytskiktet och orsaka förhöjd fuktstatus.

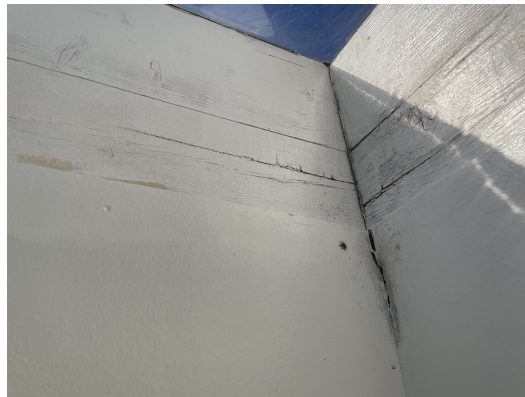
Missfärgningar.

Missfärgningar har observerats. Dessa missfärgningar var torra vid besiktningstillfället.
