Stodene 1:518

Spänvägen 7

Uppdragsnummer	SP24113
Besiktningdatum	2024-04-10
Besiktningföretag	OBM i Karlstad AB
Besiktningförrättare	Per Rindberg
Närvarande	Säljare
Giltig till och med	2025-04-10

Byggnadsbeskrivning	Byggnadsår
1,5 plans hus med betongplatta på mark	1977
Till eller ombyggnad	Övrigt
-	Huset möblerat

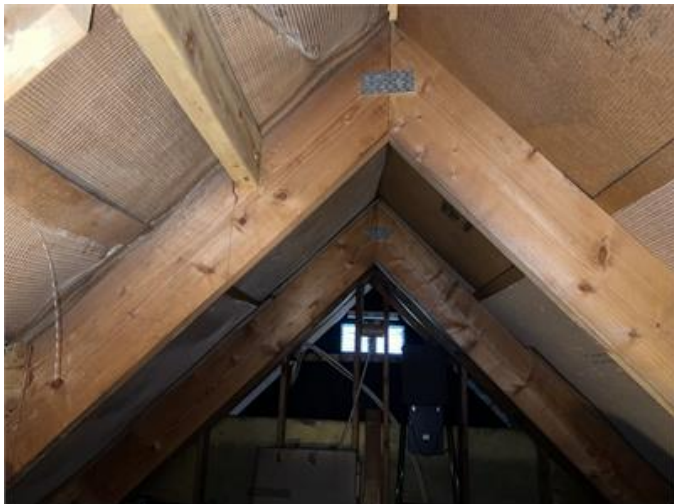
Besiktningresultat					
Bedömningsskala: 1 = Utan anmärkning, 2 = Påpekande, 3 = Bör åtgärdas, 4 = Ej besiktningsbart					
Byggnadsdel	1	2	3	4	Anmärkning
Nockvind		X			Fuktfläckar förekommer på underlagstak av board, vilket är relativt normalt för konstruktionstypen. Takets insida bör regelbundet kontrolleras.
Invändigt					
Övre plan					
Allrum		X			Spricka förekommer delvis i fönsterbänk.
Sovrum 1	X				
WC/Dusch		X			Klinkers förekommer på träbjälklag, vilket medför risk för sprickbildning, se därför info på protokollets sista sida pos. 13.
		X			Takfönster bör kontrolleras regelbundet så läckage och skador inte uppstår.
		X			Rörgenomföringar i golv i renoverat utrymme är ett avsteg från branschrekommendationerna.
	X				Fuktindikering har utförts stickprovsmässigt utan att några förhöjda fuktindikationer erhållits.
Sovrum 2	X				
Klädkammare	X				
Sidovindar		X			Besiktigade från lucka.
				X	Sidovindar delvis ej besiktningsbara, lucka saknas delvis.

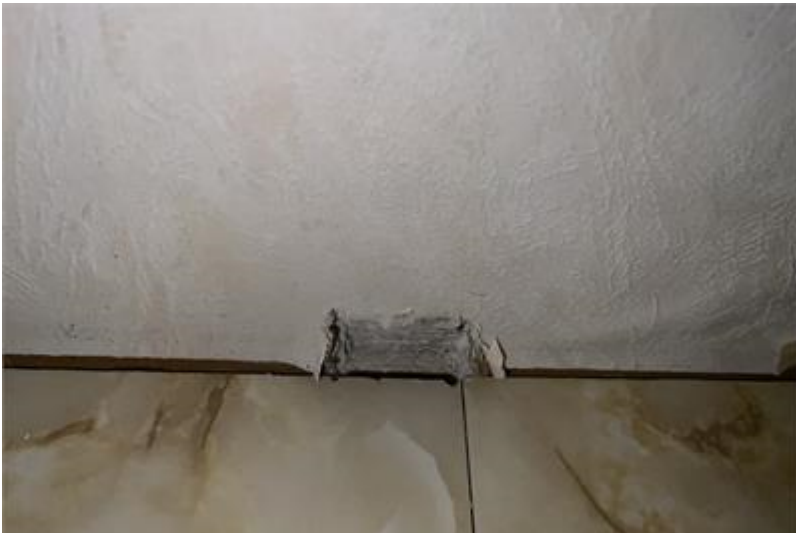
Byggnadsdel	Väggsyll i Hall
Konstruktionsdel	Träsyll
Konstruktionsuppbyggnad	Betong-Träsyll

Fuktkvoten i träsyll uppmättes till 12% FK.

Uppmätt värde ligger under gränsvärdet för mikrobiell påväxt.

Det kritiska gränsvärdet för mikrobiell tillväxt brukar anges till ca 17% fuktkvot (FK).

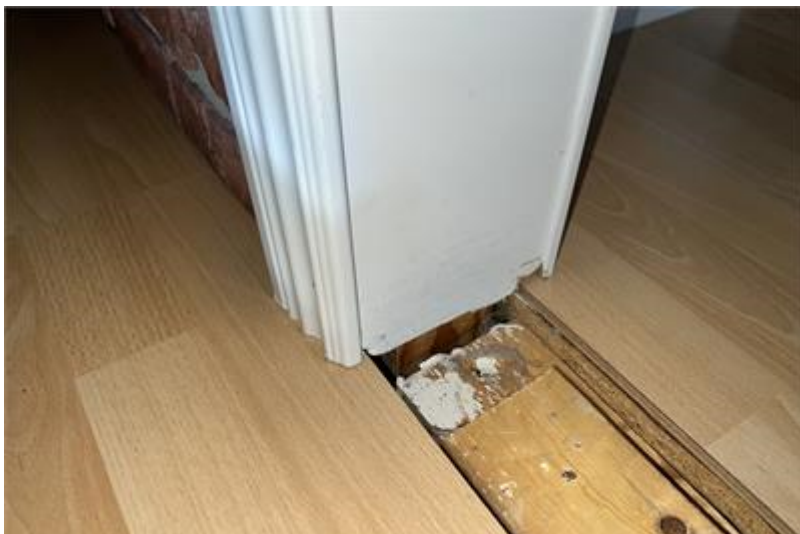
Byggnadsdel	Mellanväggsyll i Kök
Konstruktionsdel	Träsyll
Konstruktionsuppbyggnad	Betong-Träsyll

Fuktkvoten i träsyll uppmättes till 10% FK.

Uppmätt värde ligger under gränsvärdet för mikrobiell påväxt.

Det kritiska gränsvärdet för mikrobiell tillväxt brukar anges till ca 17% fuktkvot (FK).
