Fastighetsuppgifter

Krakerud 5:72

Österängarna 517

Uppdragsnummer	SP21467
Besiktningsdatum	2021-12-09
Besiktningföretag	OBM i Karlstad AB
Besiktningförrättare	Per Rindberg
Närvarande	Säljare
Giltig till och med	2022-12-09

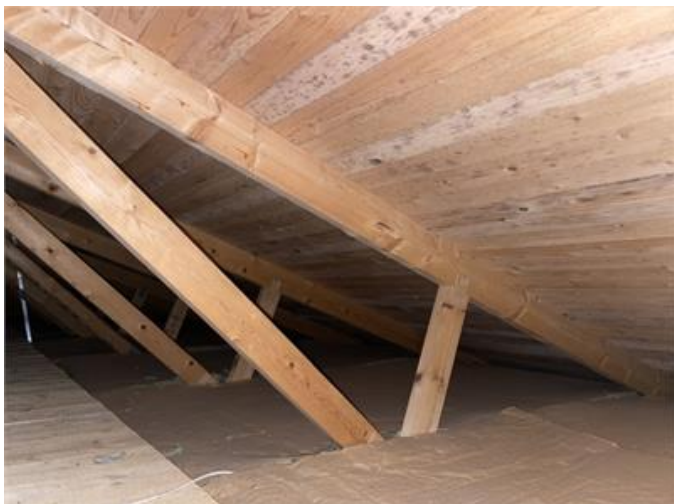
Besiktningresultat					
Bedömningsskala: 1 = Utan anmärkning, 2 = Påpekande, 3 = Bör åtgärdas, 4 = Ej besiktningsbart					
Byggnadsdel	1	2	3	4	Anmärkning
Nockvind		X			Mikrobiell påväxt förekommer delvis på underlagstakets undersida, vilket bör kontrolleras regelbundet och åtgärdas i erforderlig omfattning om så anses nödvändigt.
		X			Vinden besiktades från landgången.
Invändigt					
Hall	X				
WC/Dusch		X			Hela golvet lutar ej mot golvbrunn.
		X			Vatten förekommer delvis invid rörkoppling.
		X			Rör genomföringar i golv i renoverat utrymme är ett avsteg från branschrekommendationerna.
	X				Fuktindikering har utförts stickprovsmässigt utan att några förhöjda fuktindikationer erhållits.
Sovrum 1	X				
Sovrum 2	X				
Vardagsrum	X				
Matplats	X				
Kök		X			Fuktmärken förekommer delvis på vägg i diskbänkskåp.
		X			Tippskydd saknas på spis.
		X			Fuktskydd saknas under kyl/frys.
	X				Fuktindikering har utförts stickprovsmässigt utan att några förhöjda fuktindikationer erhållits.

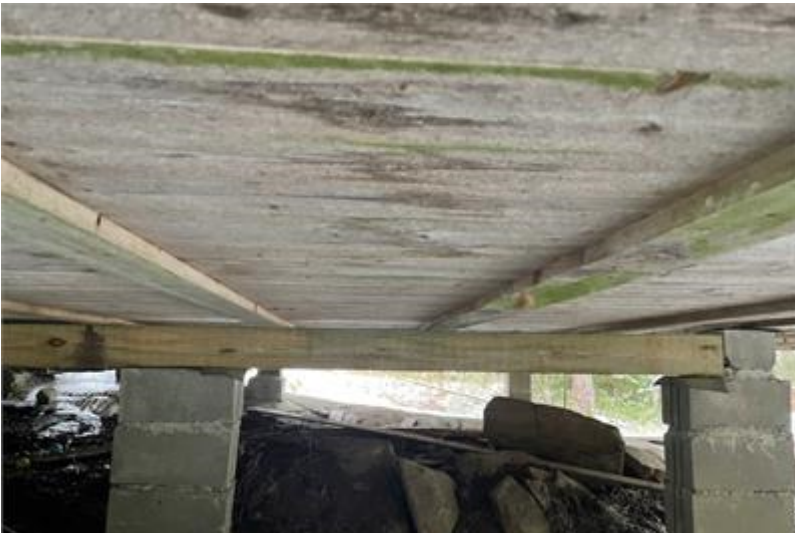
Plintgrund

En plintgrund är en enklare grundläggning som ofta kan medföra sättningar och sprickbildningar i ovanliggande konstruktioner och byggnadsdelar.

Klimatet i en plintgrund styrs av utomhusklimatet. Detta kan innebära att fuktigheten periodvis blir hög och att mögelangrepp kan uppstå på organiskt material, trä och mineralull, i bjälklaget och i trämaterial på grundbotten. Ju tätare grunden är desto mindre risk för att problem ska uppstå. Utrymmet bör hållas under uppsikt. Inspektioner bör ske under sensommaren.

Kemsikt behandlat virke förekommer i golvbjälklaget, vilket i vissa kan fall medföra kraftiga egenemissioner och vara svårsanerat, fortsatt teknisk utredning rekommenderas.

Fuktkvoten i blindbotten uppmättes till mellan 15-17% FK.

Kemiskt behandlat virke förekommer delvis i grunden.

Det kritiska gränsvärdet för mikrobiell tillväxt brukar anges till ca 17% fuktkvot (FK).
