Fastighetsuppgifter

Nåtlaren 2

Sadelmakaregatan 7

**Besiktningssuppgifter**

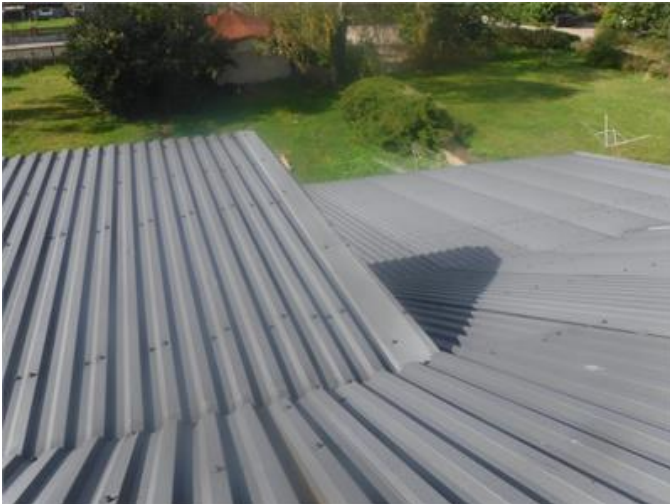
Tak: Taken är klädda med korrugerad plåt. Det finns rostangripna plåtdetaljer och plåtar till huvar täcker bristfälligt över takplåten och det saknas tätning. Delar av taken har bristfällig lutning. Bristerna kan öka risken att fukt tränger ner till underliggande konstruktioner.

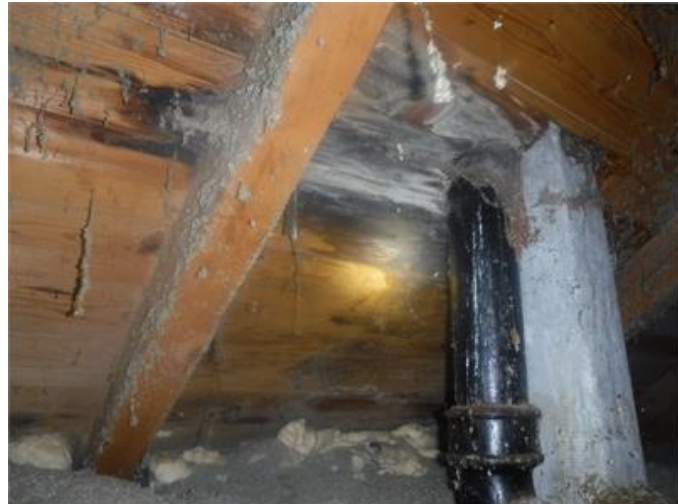
Vind: Det finns ingen landgång så det gick inte att besiktiga i sin helhet. Från inspektionslucka noterades spår av fuktinträngning runt rör genomföring.
