# Överlåtelsebesiktning

<b>Fastighetsbeteckning</b>	Norrköping Klockaretorpet 1:3	<b>Fastighetsägare</b>	Eva Gunilla Hellmer & Bengt Hellmer
<b>Adress</b>	Nordengatan 19	<b>Besiktningdag</b>	2023-03-30
<b>Postnummer och ort</b>	603 82 Norrköping		
<b>Väderlek vid besiktningstillfället</b>	Ca -2 °C och mulet		
<b>Uppdragsnummer</b>	19669		
<b>Uppdragsgivare</b>	Bengt Hellmer Nils Åbergs gata 2 A, Lgh 1204, 603 82 Norrköping		
<b>Besiktningssman</b>	Lars Liljeblad, <i>medlem i SBR (Svenska Byggingenjörers Riksförbund)</i> Telefon: Mobiltelefon: 0703-86 91 90 E-post: husbesiktningar@fst-ab.com		
<b>Närvarande</b>	Lars Liljeblad, Gustav Ekström (mäklare) samt delvis Mats Hellmer

# Utlåtande över överlåtelsebesiktning

<b>Byggnadsår</b>	1964	<b>Byggnadstyp</b>	Friliggande villa i 1-plan med källare
<b>Tak, material</b>	Papp	<b>Stomme</b>	Trä
<b>Fasad</b>	Träpanel	<b>Fönster</b>	Kopplade 2-glas och 2-glas (isolerglaskassetter)
<b>Uppvärmning</b>	Luft/luftvärmepump, direktverkande el och bergvärmepump med fläktkonvektorer	<b>Ventilation</b>	Självdrag
<b>Vatten</b>	Kommunalt	<b>Avlopp</b>	Kommunalt
<b>Grundläggning och bottenbjälklag</b>	Källare	<b>Bjälklag/material mellan våningsplanen<

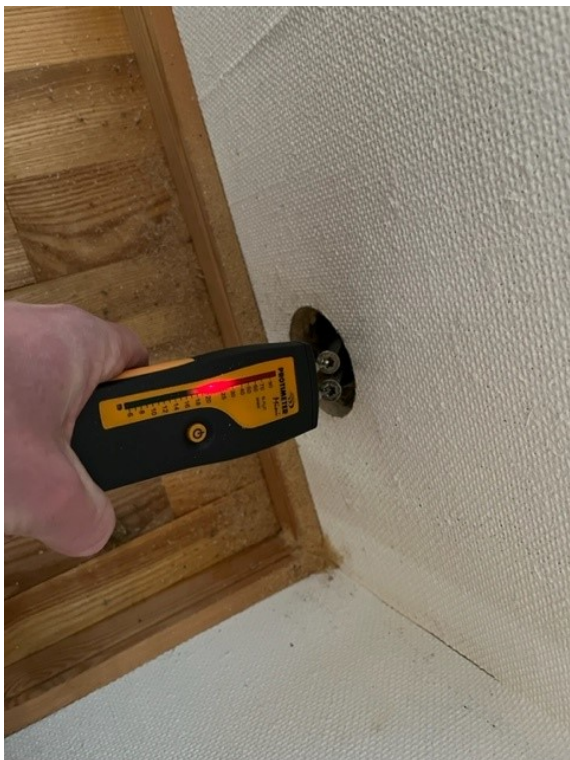
Risk för mikrobiell tillväxt föreligger, om den relativa fuktigheten i luften är över ca 75%, vilket i furuvirke motsvarar en fuktkvot på 17%.

Fuktkvoten uppmättes vid aktuell besiktning till 20-22 % i träregel, kritiskt värde för mikrobiell växt (mögel/bakterier) är cirka 17 %. En viss avvikande/mikrobiell lukt känns i provhålet. Bör betraktas som skadad.

Fuktmätning i väggregel i gästrum via provhål.

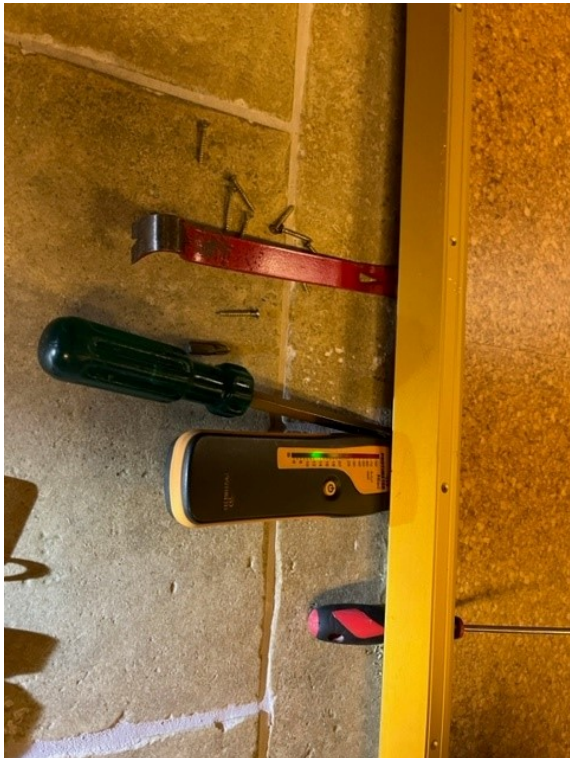
Håltagning går ej att utföra, fuktmätning utförd vid avslutningslist och tröskel.

Fuktkvoten uppmättes vid aktuell besiktning till 12-14 % i sidan av spånskivan, kritiskt värde för mikrobiell växt (mögel/bakterier) är cirka 17 %. En viss avvikande/mikrobiell lukt känns under dessa golv vid avslutningslist och tröskel.

Fuktmätning i sidan av golvspånskiva i hobbyrummet.
