ÖVERLÅTELSEBESIKTNING EO Säljklar Total med fuktmätning

STOCKHOLM GLASPÄRLAN 7

Långskeppsgatan 63
168 53 BROMMA

Enspecta AB

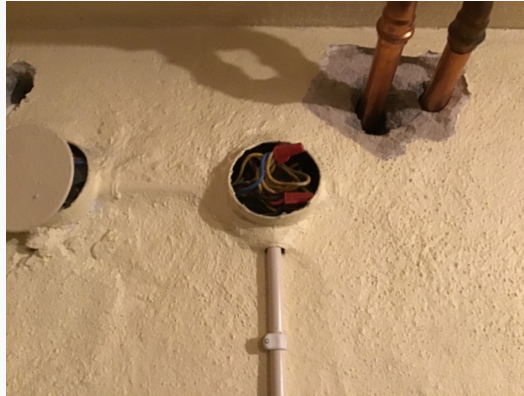
Enstaka doslock saknas.
