GLASPÄRLAN 7

Långskeppsgatan 63

FASTIGHETSUTDRAG / TOMTKARTA / ENERGIDEKLARATION
ÖVERLÅTELSEBESIKTNING / MÄTBEVIS / FRÅGELISTA / ÖVRIGT

ÖVERLÅTELSEBESIKTNING EO Säljklar Total med fuktmätning

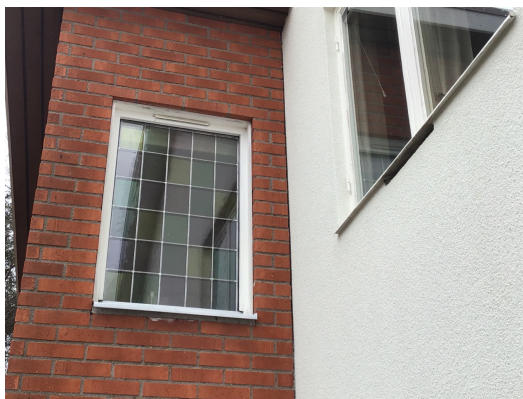
Utvändigt Grundmur

Ytliga sprickor och putssläpp i grundmuren.

Då det noterats ytliga sprickor och putssläpp i grundmuren finns det risk att vatten kan tränga in i dessa och orsaka förhöjd fuktstatus i angränsande konstruktioner.

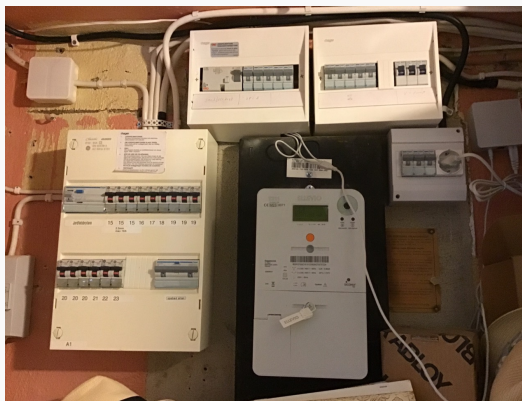
Elcentral

Automatsäkrad, Jordfelsbrytare

Allmänt: Observera att krav på jordfelsbrytare gäller från 2000 (större renoveringar och nybyggnation 2004). Jordfelsbrytare är ett krav vid bland annat utförande av elektrisk golvvärme i våtrum och kan vid avsaknad innebära risk för personskada.
