## ÖVERLÅTELSEBESIKTNING EO Säljklar Total med fuktmätning

### STOCKHOLM KLOCKREPET 8

Terserusvägen 2A  
168 59 BROMMA

2024-04-15

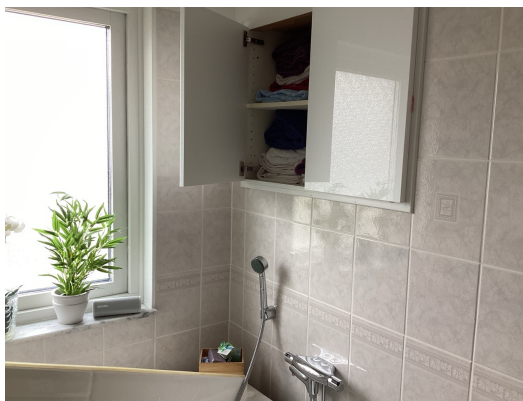
##### **Tätskikt i våtutrymme.**

I våtutrymme skall det finnas ett tillfredsställande fuktskydd. När det saknas ovan badkar finns det risk att vatten kan tränga in i bakomvarande konstruktion och orsaka fuktrelaterade skador.

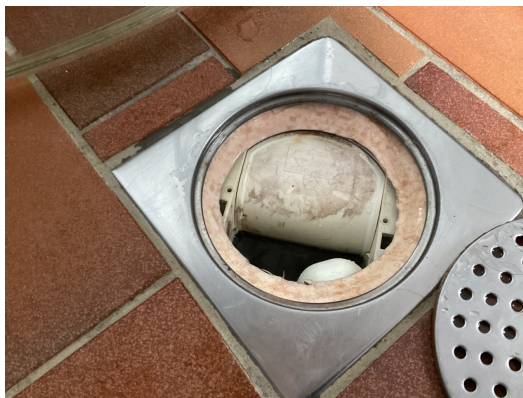
#### **Klämring till avlopp (plastmatta) träbjälklag.**

När klämringen i golvbrunnen saknas bör kontakt med fackman tas för att utreda eventuella följdskador.
