Uppdragsnr 27224022  
2023-11-23

## Utlåtande över ÖVERLÅTELSEBESIKTNING

Lytta 1:99  
Lyttbomsvägen 7, 755 50 Uppsala

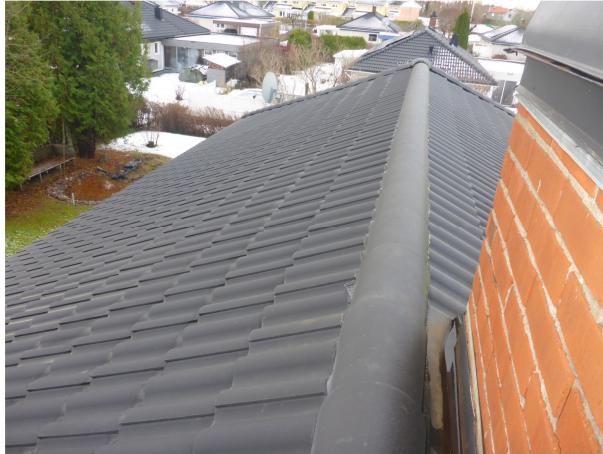
Yttertak.

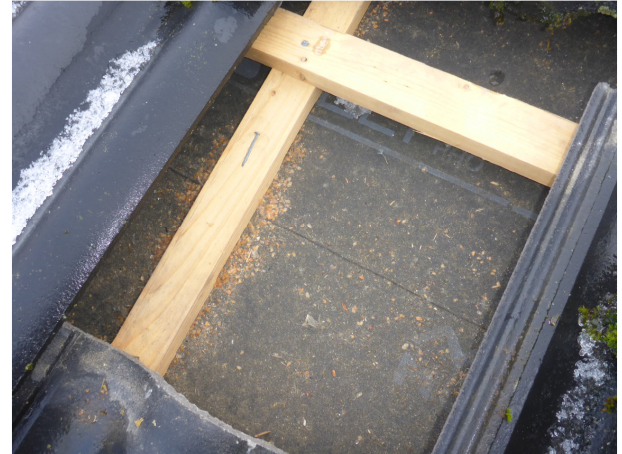
Yttertak/underlag.

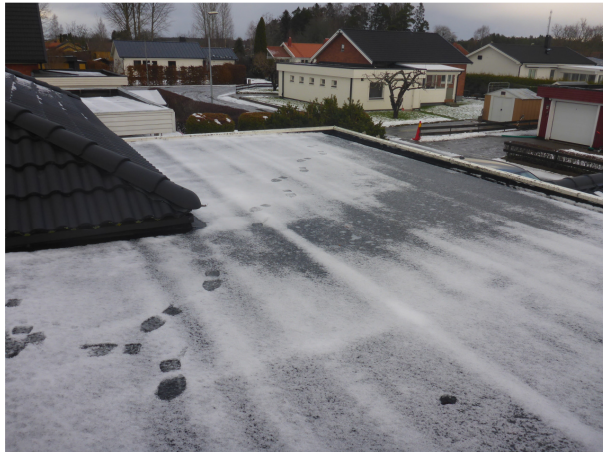
Yttertak, uthyrningsdel.

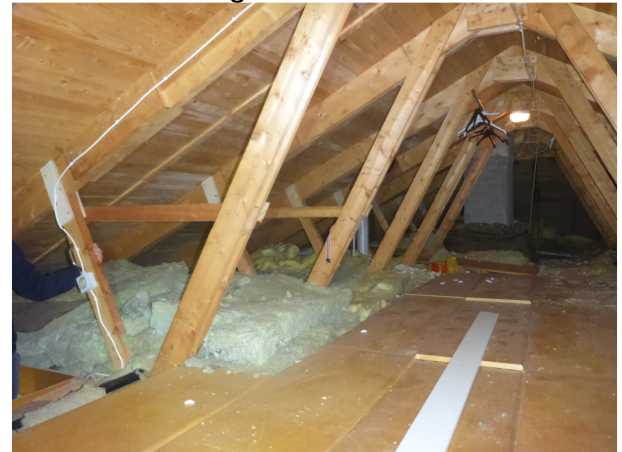
### 4.1 Vind. Områden med påväxt på yttertakspanel.

Vind.

Utredning som visar på orsak, omfattning och eventuella åtgärder.

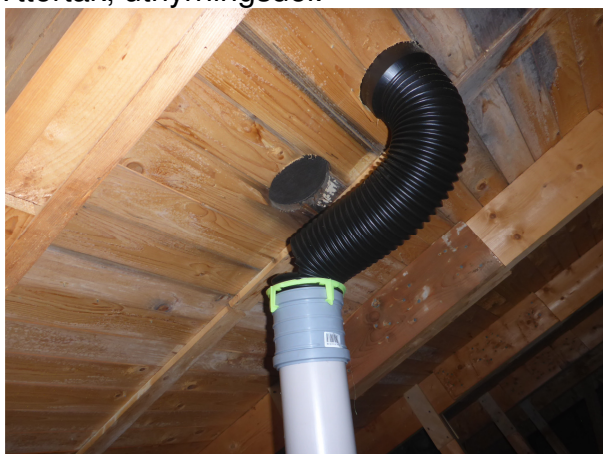
Vind, avluftningsrör.

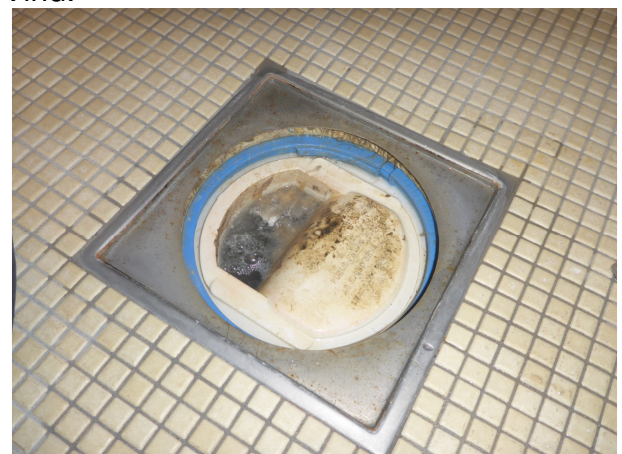
Uthyrningsdel	
Hall:	-----
Kök:	-----
Sovrum:	Ej friskluftsventil.
Wc/dusch/tvätt:	<i>Golv: klinker. Väggar: kakel. Duschplats med duschdörrar.</i> Rör genomföringar i golv (trycksatta rör). Avstånd mellan golvbrunn och vägg <20 cm.
Vardagsrum:	Ej friskluftsventil.

Dusch, golvbrunn.
