Utlåtande över ÖVERLÅTELSEBESIKTNING

Gräsbo 6:112
Stenbocksgatan 2, 740 46 Östervåla

ÖVERLÅTELSEBESIKTNING SC0521-09

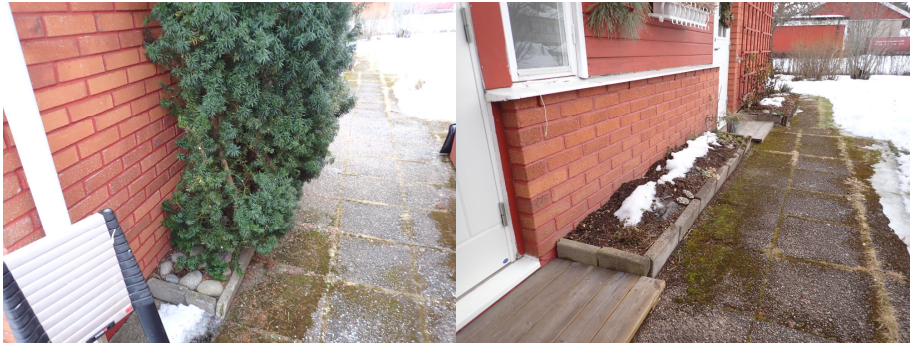
Närliggande planteringar/buskar.

Blomrabatter mot framsidan ligger högt, jorden ansluter in mot tegelfasaderna/över nivån för bakomliggande träsyll/stomme.

- 3:1** Närliggande planteringar kan komma att påverka grundkonstruktioner, fasader vind och tak negativt då rötter underminerar grundkonstruktioner (med risk för sättningsskador) och grenar fuktbelastar fasader. Takkonstruktioner kan även påverkas negativt (nedskräpning av tak, flyttande av takpannor och liknande) samt att planteringar kan täppa till luftspalter vid takfot. Risk finns även för att fukttransport sker från rabbatterna in genom tegelfasaden vilket kan orsaka skador på bakomliggande konstruktioner.

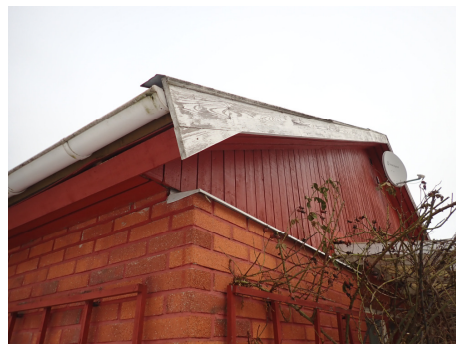
Fasadpanel på gavlar har mindre rötskador i ändträ samt färgsläpp.

Fasadpaneler mot baksidan har glipor. Se även riskanalys punkt 3:3.

- 3:3** Otäta delar/glipor i fasader och runt fönster/dörrar samt rötskador kan leda till att dagvatten tar sig in i bakomliggande konstruktioner och kan då orsaka fukt, mögel och/eller rötrelaterade skador.

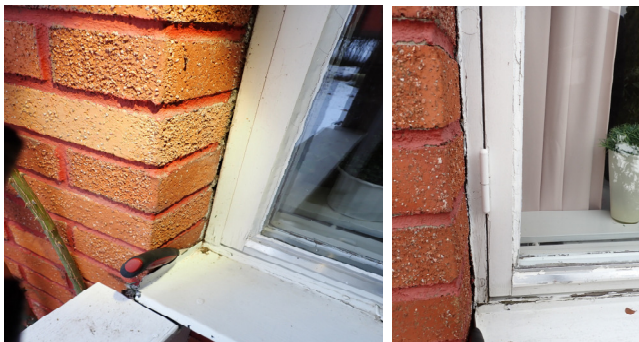
Färg och kittsläpp generellt på fönster, bitvis kraftigt.

Bakfall och otätt vid fönsterbleck utanför matplats.

Bakfall på tröskelplåt mot tvättstugan.

Glipor in mellan fönster/fönsterbleck och fasader noteras generellt.

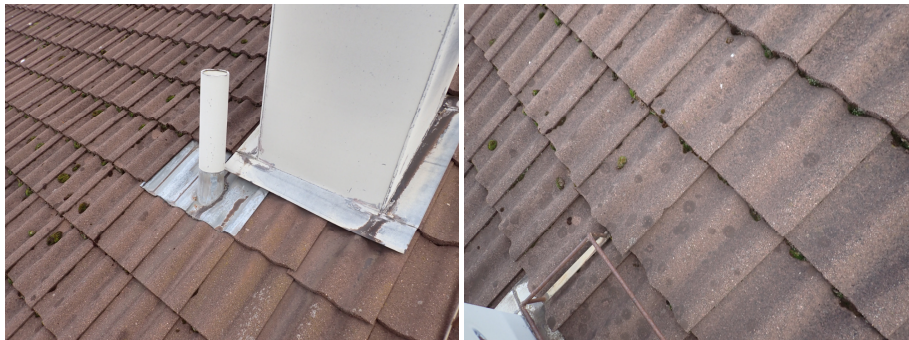
Äldre frostnött takbeläggning.

Underlagstak av boardskivor klassas som en svag undertaks konstruktion.

Äldre takplåtar kring takgenomföringar med skeva kanter och rost.

Mosspåväxt på delar av betongpannorna.

Nockband saknas under nockpannorna.

- 4:1** Taket och vindens konstruktioner ska ses över och vid behov åtgärdas av fackman, taket ska läggas om på ett fackmannamässigt sätt.

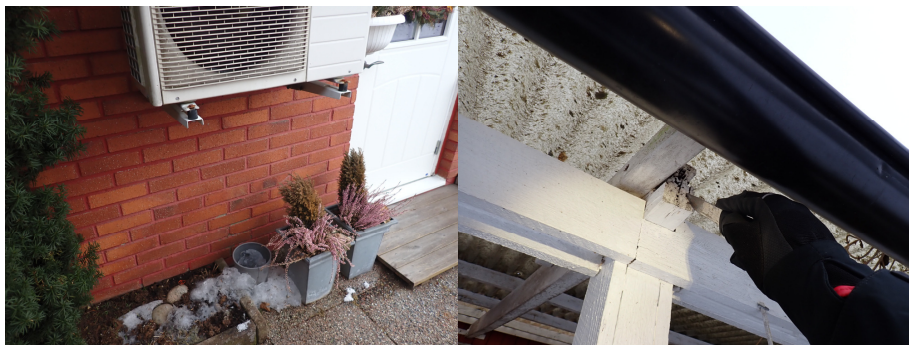
Läckage och svackor noteras på hängrännor.

Lövsilar saknas på stuprör.

Altanstommen har rötskador på partier.

Avfrostningsvatten leds ej bort från luft/luftvärmepumpens utedel.

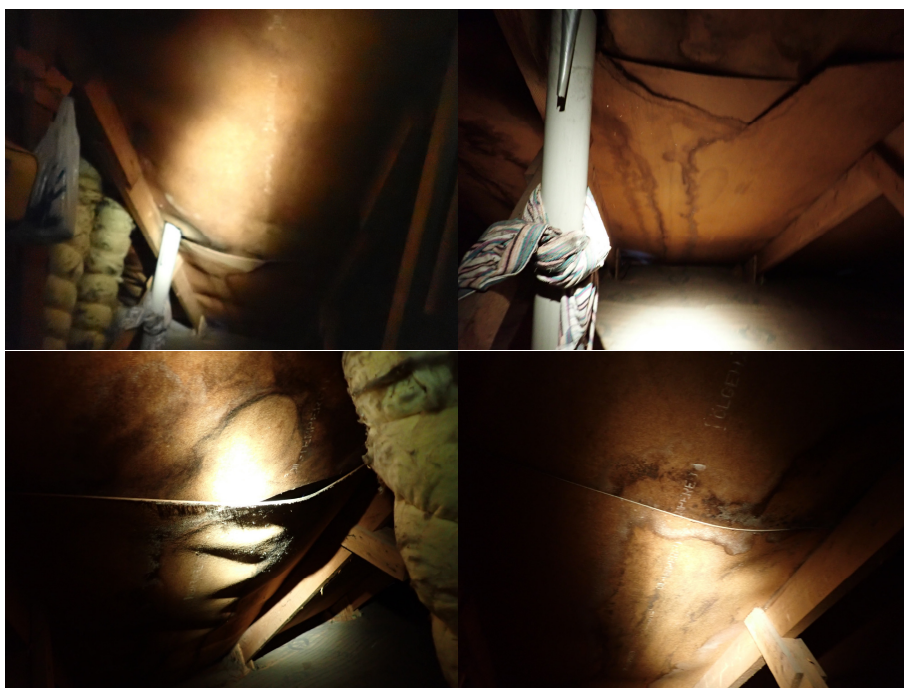
Nockvind är besiktigad:	Kraftiga fuktrosor noteras på flera partier av boardskivorna. Glipor och släpp noteras på boardskivorna. Bitvis noteras fuktutslag på isoleringen. Fasadpanel mot baksidan har glipor. Med anledning av ovanstående noterade punkter se även fortsatt tekniskutredning punkt 4:1.
-------------------------	---
