Utlåtande över ÖVERLÅTELSEBESIKTNING

Rickebo 1:29

Rickebo 309, 740 48 Östervåla

ÖVERLÅTELSEBESIKTNING FÖR SÄLJARE

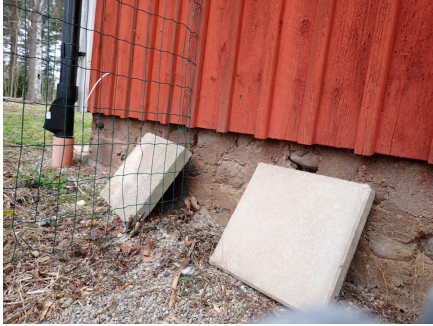
| Fasad: | <p>Fasadpaneler är urblekta i färgen/i behov av målning.</p> |

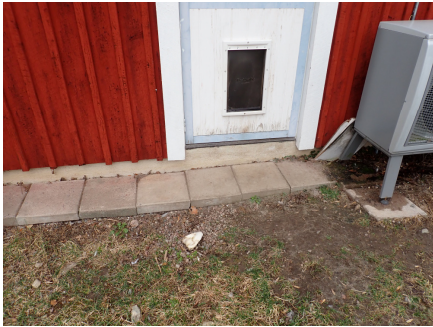
| Fönster/Dörrar: | <p>Färgsläpp på fönster och altandörr.</p> |

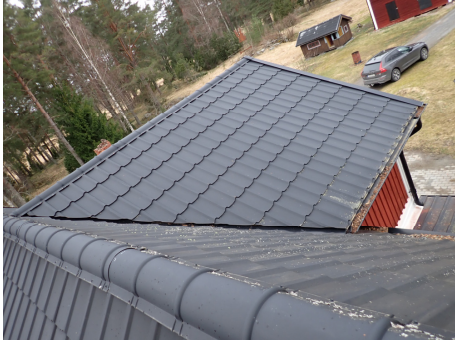
| Yttertak: | <p>Taket är av säkerhetsskäl endast besiktigad begränsat från markstege vid takfot samt i anslutning till takstegen.</p> <p>Del av huset har underlagstak av boardskivor vilket klassas som en svag undertakskonstruktion. Se även riskanalys punkt 3:1.</p> |

- 3:1** Huset har undertak av takboard. Det är känt att takboard är relativt fuktkänslig och att det ofta uppträder missfärgningar/fuktfläckar och glipor på grund av att snö/regn kan leta sig in under plåtbeslag och infästningar vid hårda vindlaster och om brister uppkommer i takplåtarna. Om så är fallet kan detta orsaka fukt, mögel och/eller rötrelaterade skador i underliggande konstruktioner. Det rekommenderas att kontinuerlig och löpande kontroll sker av tak och vindsutrymmena för att säkerställa att förhållandena inte förändras/förvärras.

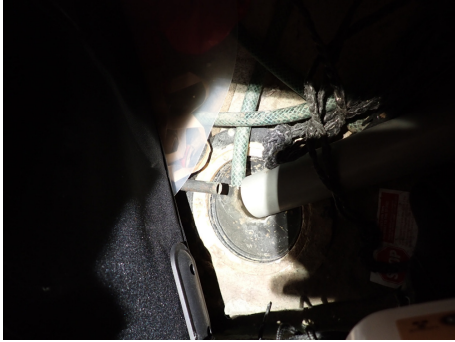
| Pannrum/del: | Tätskikt saknas, (golvbrunn finns). Se även riskanalys punkt 3:2. |

- 3:2** Avsaknad av tätskikt i pannrumsdelen kan leda till fuktbelastning på oskyddade ytor vid eventuellt läckage på rör eller i tank samt även om golvbrunnen får stopp vilket kan leda till fukt, mögel och/eller rötrelaterade skador.

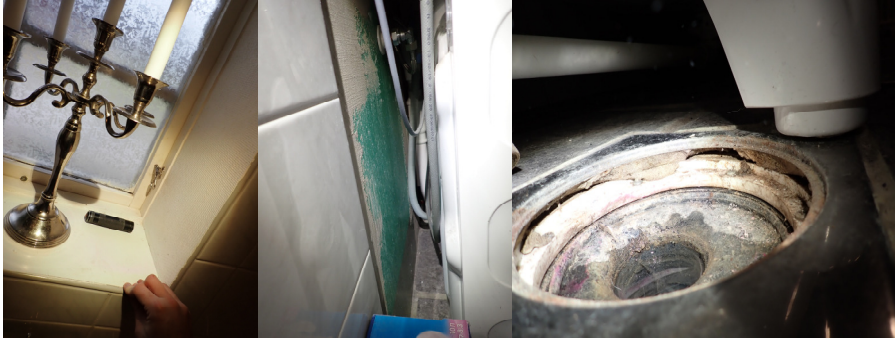
| WC/dusch/badrum: | Tätskikt bakom kakel och under klinker är ej besiktningsbart. Tätskikt är äldre än 20 år. Fönster i våtzon 1, dåligt fall på fönsterbräda. Kakel saknas på väggdelar bakom tvättmaskin/skåp. Ventilationsfläkt är placerad långt från duschdelen. Flack fall på golvbeläggning utanför duschdelen. Med anledning av ovan noterade brister/svaga punkter samt ålder se även riskanalys punkt 3:3. |

- 3:3** Äldre tät/ytskikt har nedsatt funktion vilket innebär att ytskiktet/tätskiktet inte längre är vattentätt och risk finns för att vatten tränger igenom ytskiktet/tätskiktet.

Då det är svårt att få ett tillräckligt fuktskydd mot fönsterkarmar i våtrum ökar risken för skador i anslutning till fönster som är placerade i våtzon 1.

Ovanstående kan leda till att fukt, mögel och/eller rötrelaterade skador kan förekomma/uppstå i anslutning till noterade brister/risker.

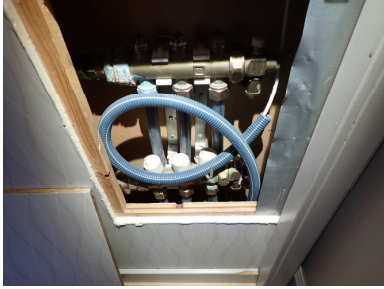
| Allrum: | Tätskikt/fuktlarm saknas i slits för golvvärmefördelare. |

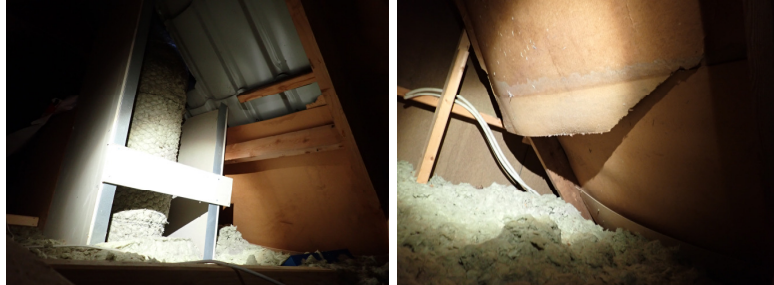
Boardskiva saknas kring skorsten.

Boardskiva ovan sovrum 4 har lossnat/hänger ner.

Glipor/missfärgningar noteras generellt på boardskivorna.

Med anledning av ovan noterade brister/svaga punkter se även riskanalys punkt 3:1.

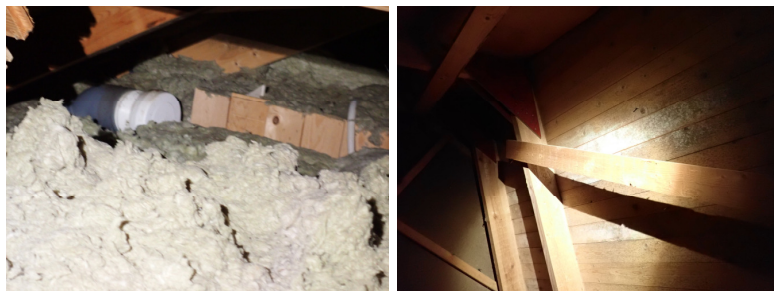
Inklädda snedtak, boardskivor täpper till takfotsventilationen.

Vaccumventil för avlopp är placerad liggandes i isolering ovan sovrum 2.

Påväxt/mögel noteras lokalt på råspont ovan WC.

Gavelventilation saknas.

Med anledning av ovan noterade punkter se även riskanalys punkt 3:4.

- 3:4** Inklädda snedtak är en riskkonstruktion, om ventilationen mellan innertaket och yttertaket är felaktig och/eller bristfällig finns risk för att den varma luften som stiger upp ifrån inomhusmiljön inte kan ventileras bort, luften kondenserar då och kan ge upphov till fukt, mögel och/eller rötrelaterade skador i snedtaken eller på vindarna kring.

Vacuumventiler på kallvindar kan orsaka skador via luft/kondensläckage med risk för fukt, mögel och/eller rötrelaterade skador på ovan och underliggande bjälklag.

Då missfärgningar (mögel) förekommer på takpanelen ovan WC finns risk för att missfärgningarna kan komma att öka. Vinden bör ses över kontinuerligt så att man kan hålla uppsikt över eventuella framtida förändringar.
