## Utlåtande över ÖVERLÅTELSEBESIKTNING

TÄNGESBO 2:6  
Rickbacken 119, 740 48 Östervåla

Uppdragsgivare:	Samma som ovan
Uppdragsnummer:	<b>2024-069</b>

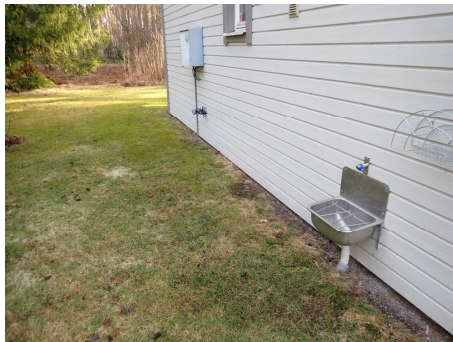
## Mark:

Marken ansluter högt in mot husets trästomme mot baksidan/utanför matsal.  
Se även riskanalys punkt 3:1.

**3:1** Med anledning av att marken på del utanför matsal ansluter högt upp mot husets trästomme/fasad och grundmur finns risk för att få bakomliggande fukt, mögel och/eller rötelaterade skador.

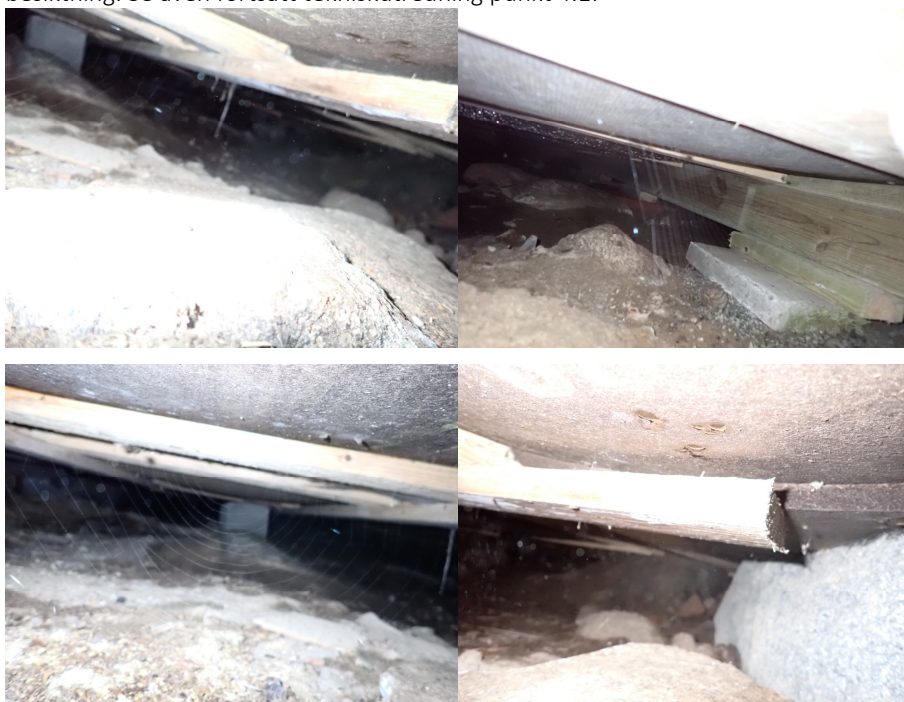
## Grundmur/Hussockel:

Torpargrund är endast lokalt kontrollerad vid 3st grundmursventiler, lucka saknas för besiktning. Se även fortsatt tekniskutredning punkt 4:1.

- 4:1** Om besiktning av torpargrunden ska kunna utföras måste en inspektionslucka till utrymmet tas upp. Då torpargrund är en känd riskkonstruktion bör rekommendationen om en inspektionslucka efterlevas.

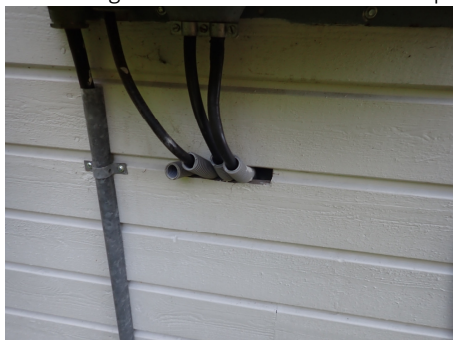
## Fasad:

Otätt kring el-kablar i fasad under el-skåp.

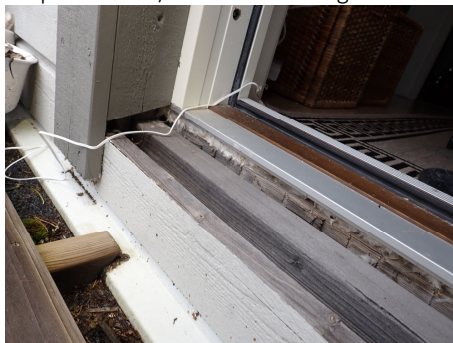
## Fönster/Dörrar:

Fotplåt saknas/otätt vid balkongdörrens tröskel. Se även riskanalys punkt 3:2.

Otåta delar/glipor runt dörrar kan leda till att dagvatten tar sig in i bakomliggande konstruktioner och kan då orsaka fukt, mögel och/eller rötelaterade skador.

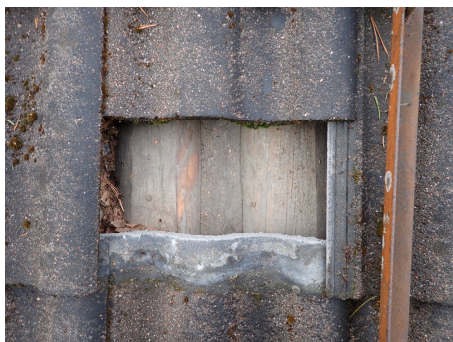
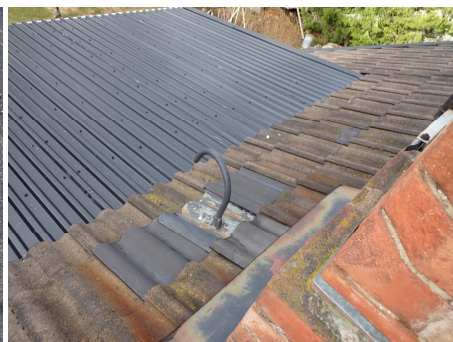
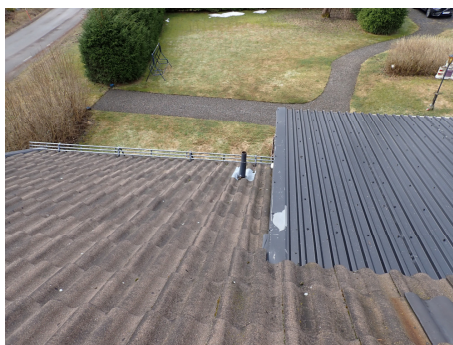
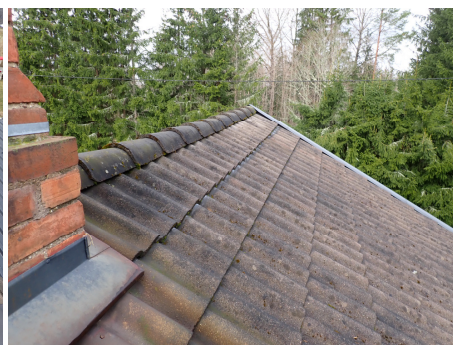
## Yttertak:

Tak utan underliggande takpapp.

Äldre takplåtar med rostangrepp kring skorsten, expansionsledning och avloppsventilation.

Nockband saknas under nockpannorna.

Takpannorna är ej spikade.

Betongpannorna är frostnötta.

**3:2** Underlagstak med takspont klassas som en svag undertakskonstruktion eftersom taksponten har ett begränsat fuktmotstånd samt att sponten ger glipor och kan därför vid läckage via takbeläggningen orsaka fukt, mögel och/eller rötelaterade skador i underliggande konstruktioner.

Äldre takplåtar med rostangrepp kan leda till att dagvatten tränger in på vinden vilket i sin tur kan leda till fukt, mögel och/eller rötelaterade skador på underliggande konstruktioner.

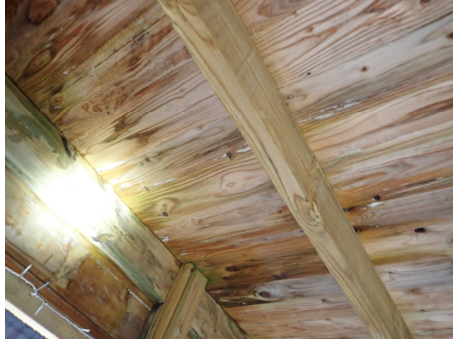
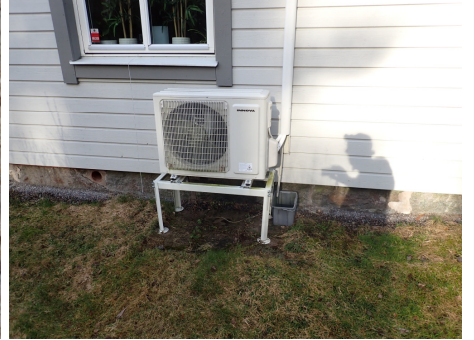
## Övrigt:

Läckage och påväxt noteras på träpaneler under balkong.  
Kondensvatten från luft/luftvärmepump leds ej bort.

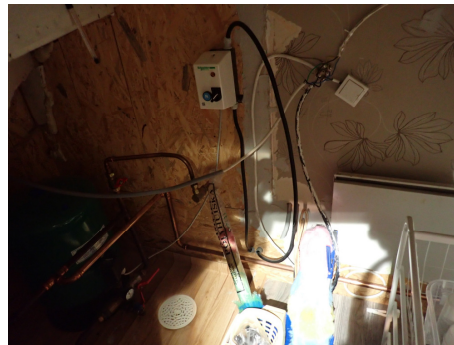
Förråd under trapp:

**Lösa och oskyddade el-kablar.**

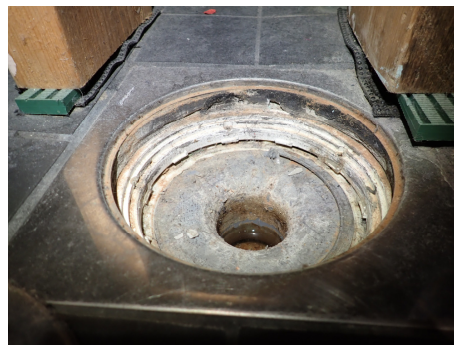
WC/dusch:

**Tätskikt bakom kakel och under klinker är ej besiktningsbart.  
Kvalitetsdokument uppvisades ej.  
Rör kring varmvattenberedare är dåligt fastsatta/klamrade.**

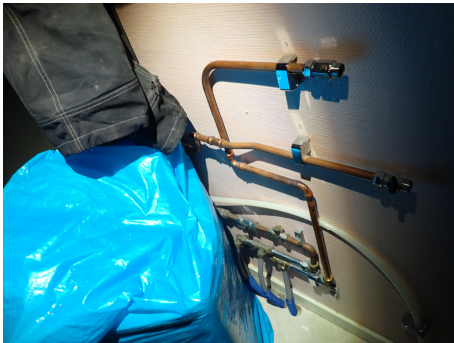
Sovrum 2:	-----
Sidovind 2:	Vattensystem är delvis placerat utanför tät skiktat området.

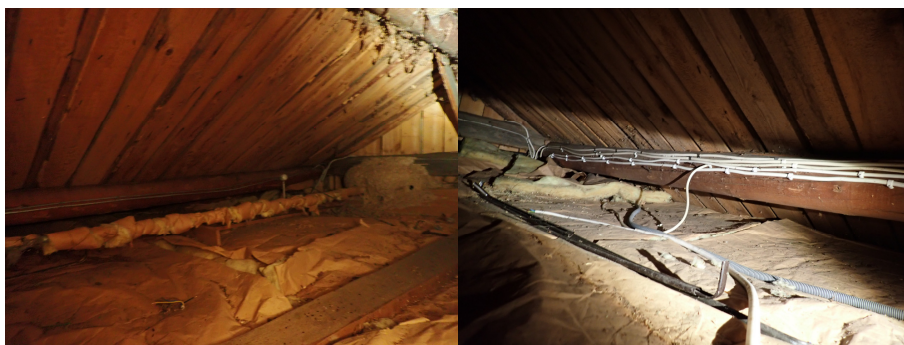
Nockvind:

Inklädda snedtak/luftspalt under låglutande takkupa.  
Äldre tilläggsisolerat vindsbjälklag.  
Med anledning av ovan noterade brister/svaga punkter se även riskanalys punkt 3:4.

**3:4** Inklädda snedtak är en riskkonstruktion, om ventilationen mellan innertaket och yttertaket är felaktig och/eller bristfällig finns risk för att den varma luften som stiger upp ifrån inomhusmiljön inte kan ventileras bort, luften kondenserar då och kan ge upphov till fukt, mögel och/eller rötelaterade skador i snedtaken eller på vindarna kring.
