## Utlåtande över ÖVERLÅTELSEBESIKTNING

SÖRÅSBO 2:36  
Grällsbovägen 14, 740 45 Tärnsjö

Uppdragsgivare:	Samma som ovan
Uppdragsnummer:	<b>2024-083</b>

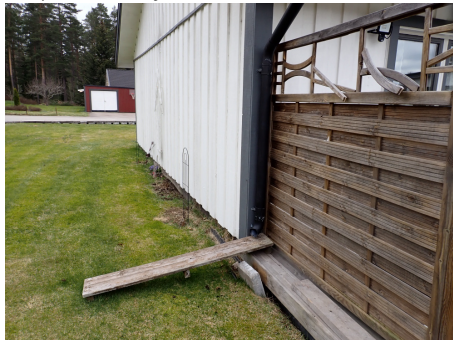
## Mark:

Stuprör leds ej bort från huskonstruktionen. Se även riskanalys punkt 3:1.

Dagvatten som inte leds bort från husgrunden ökar fuktbelastningen på grundkonstruktioner vilket kan leda till fukt, mögel och eller rötelaterade skador i närliggande konstruktioner.

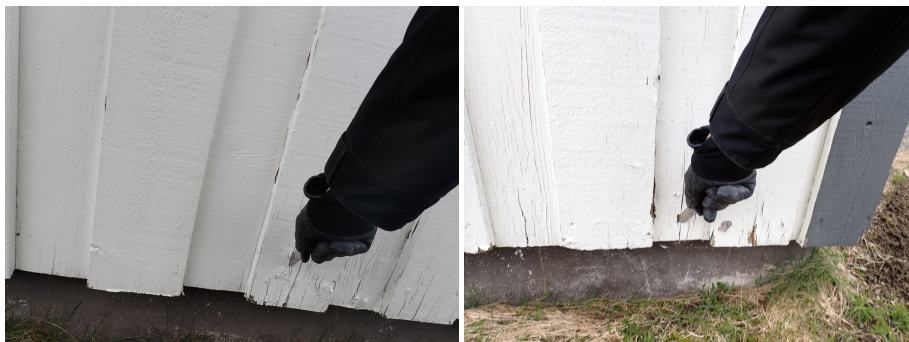
## Fasad:

Rötskador på fasadpaneler ovan garagetak och på borte gaveln av garaget. Se även riskanalys punkt 3:2.

Fasadpaneler är generellt urblekta i färgen.

Fasadpanel mot baksidan ansluter nära/mot altantrall.

- 3:2** Med anledning av fasadpanelens skick finns risk för att vatten kan tränga in bakom fasader i väggkonstruktionen och orsaka fukt, röt och/eller mögelskador.
- 3:3** Äldre tät/ytskikt har nedsatt funktion vilket innebär att ytskiktet/tätskiktet inte längre är vattentätt och risk finns för att vatten tränger igenom ytskiktet/tätskiktet.

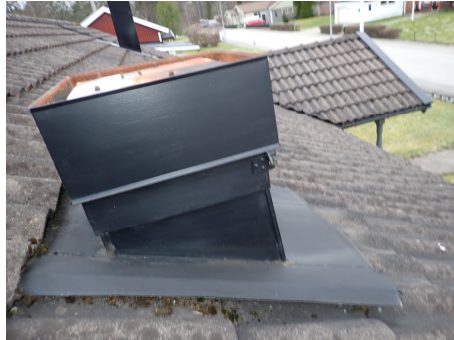
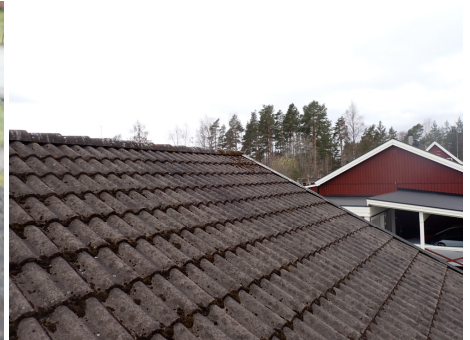
**Yttertak:**

Äldre torr underliggande takpapp.

Äldre takplåtar med rostangrepp och skeva kanter.

Mosspåväxt på betongpannor mot entrésidan.

Nockband saknas under nockpannor.

Med anledning av ovan noterade punkter och ålder är taket i behov av omläggning.

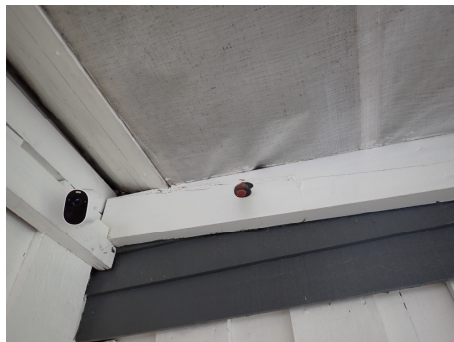
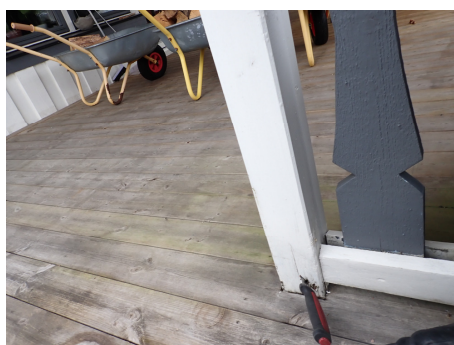
**Övrigt:**

Kondensvatten från luft/luftvärmepump leds ej bort.

Rötskador på stolpar för altantak och för farstukvist, och 1st bärlina för altan. Se även fortsatt tekniskutredning punkt 4:1.

**4:1** Rötskadade delar på altan/farstuvist ska bytas ut och ersättas.

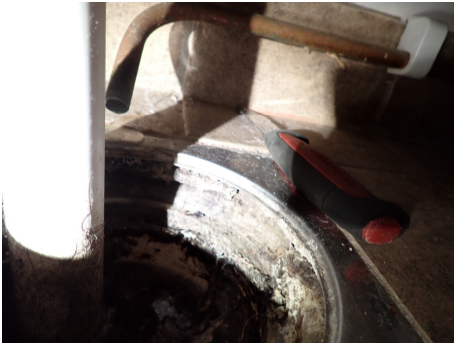
Entré/Hall:	-----
Kök/matplats:	Tät botten saknas i diskbänksskåpet.
Tvättstuga:	<p>Tätskikt under klinker är ej besiktningsbart.  Tätskikt är äldre än 20 år.  Ventilation saknas i våtrum.  Golvbrunn är placerad för nära väggen.  Tröskel saknas för entrédörr.  Med anledning av ovan noterade punkter se även riskanalys punkt 3:3.</p>

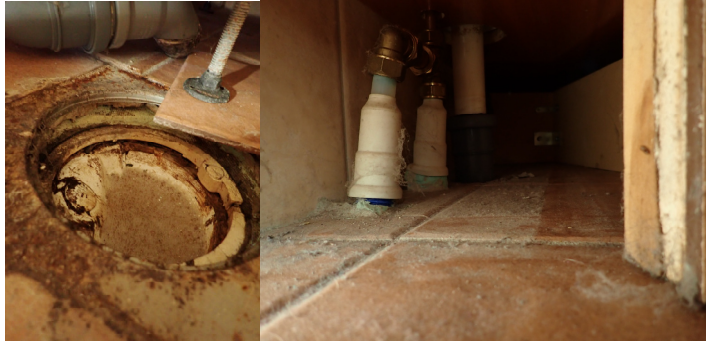
WC/badrum:

Tätskikt bakom kakel och under klinker är ej besiktningsbart.  
Tätskikt är 20 år gammalt.  
Rör genomföringar i golv under handfat och i vägg bakom badkar.  
Äldre golvbrunn av plast, ej utbytt vid renoveringen.  
Glipa mellan golvbrunn och klämring.  
Med anledning av ovan noterade punkter se även riskanalys punkt 3:3.

Rör genomföringar i golvtätskikt innebär en ökad risk för att fukt, mögel och eller rötelaterade skador kan komma att uppstå då det är svårt att täta fullgott runt tappvatten och värmerör.

Vägg nära golvbrunn är en risk ur fuktsynpunkt då det kan försvåra tätningen runt golvbrunnen. Om brister i tätningen skulle uppstå/förekomma kan skador förekomma/uppstå i anslutning till de noterade bristerna.

Lös klämring ökar risken för att vatten kan tränga ner under tätskiktet i anslutning till golvbrunnen. Vilket kan leda till fukt, mögel och/eller rötelaterade skador.

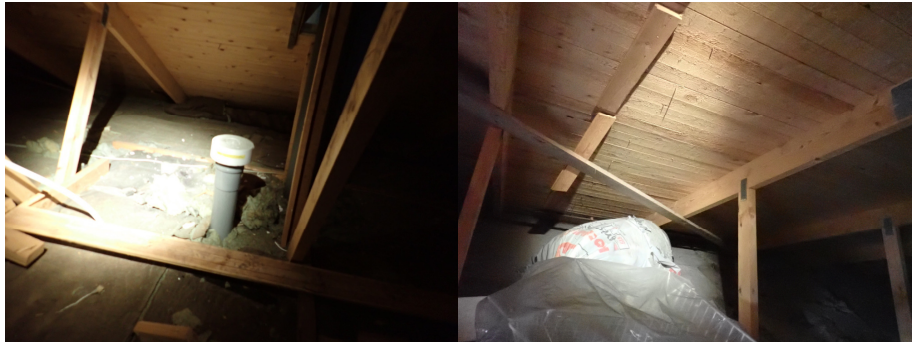
Nockvind:

Nockvind är besiktigad.  
Vaccumventil för avloppsventilation är placerad på kallvind
