Utlåtande över ÖVERLÅTELSEBESIKTNING

Harbo-Holm 3:4
Harbonäsvägen 504, 740 47 Harbo

ÖVERLÅTELSEBESIKTNING SC0521-09

ÖVERLÅTELSEBESIKTNING FÖR SÄLJARE

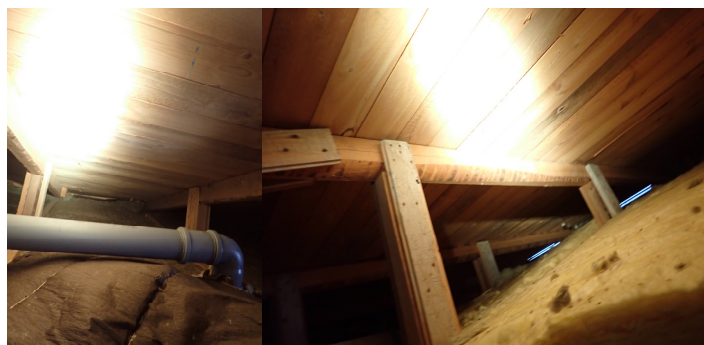
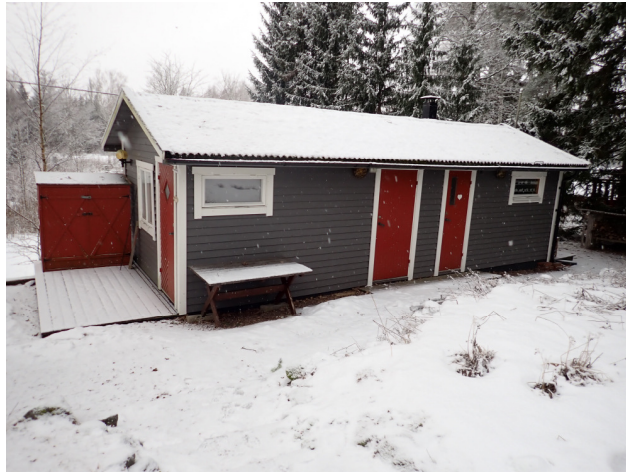
Nockvind är besiktigad hela vägen in via 1st lucka på gavel.

Avloppsventilationen är dåligt fastsatt/dåligt klamrad.

Del av vindsbjälklag ovan vardagsrum har ojämnt utlagd/fördelad isolering.

Takfotsventilationen är delvis tät/saknas.

Med anledning av ovan noterade brister/svaga punkter se även riskanalys punkt 3:3.

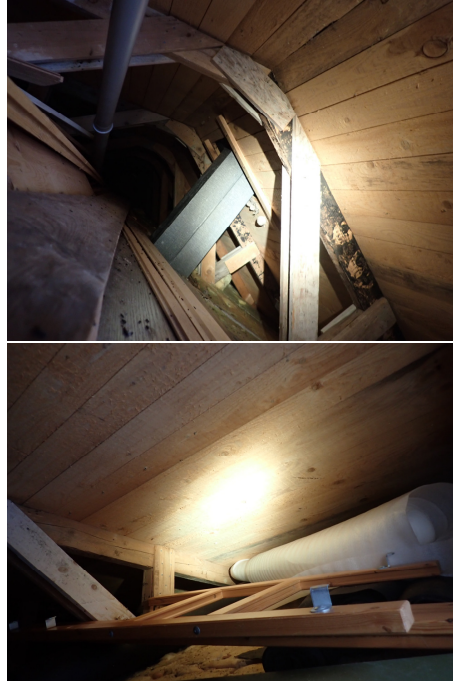
Nockvind är besiktigad hela vägen in via 2st luckor på gavlar.

Avloppsventilationen är dåligt fastsatt/dåligt klamrad.

Takfotsventilationen är delvis tät/saknas. Se även riskanalys punkt 3:3.
