## Utlåtande över ÖVERLÅTELSEBESIKTNING

Stockholm Trubaduren 59  
Basgränd 127, 16247 VÄLLINGBY

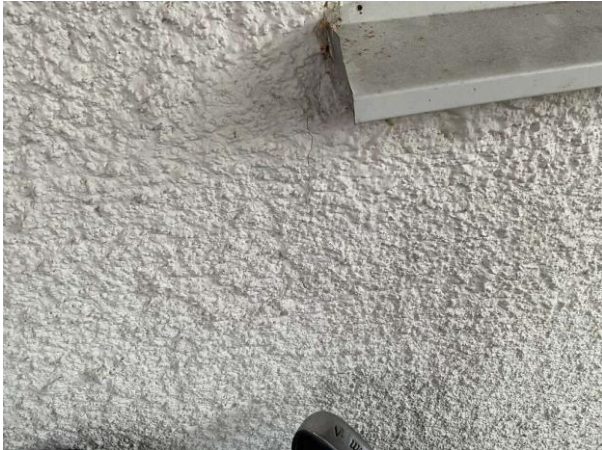
*Bild 1: Utvändigt, Fasad, Det noterades sk. bomljud på fasaden Sprickor noterades i putsen Fogen i skarvar mot grannar har släppt*

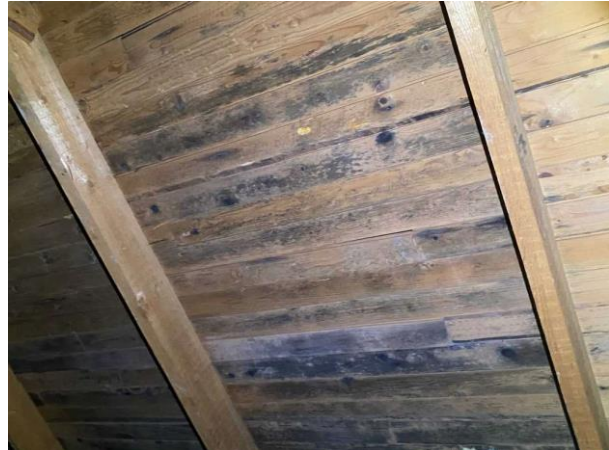
*Bild 2: Utvändigt, Vind, Huset är självdragsventilerat, se riskanalysen Vinden är delvis parallellisolerad /snedtak Vinden är besiktad i anslutning till lucka (spång...*

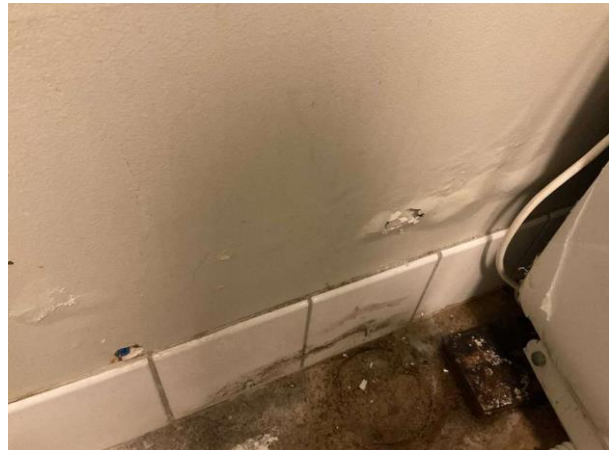
*Bild 4: Invändigt, Souterrängplan, Badrum, Äldre våtrum Gjutjärnsgolvbrunn (rost noterades i brunnen) Putssläpp noterades på en vägg Se riskanalys*

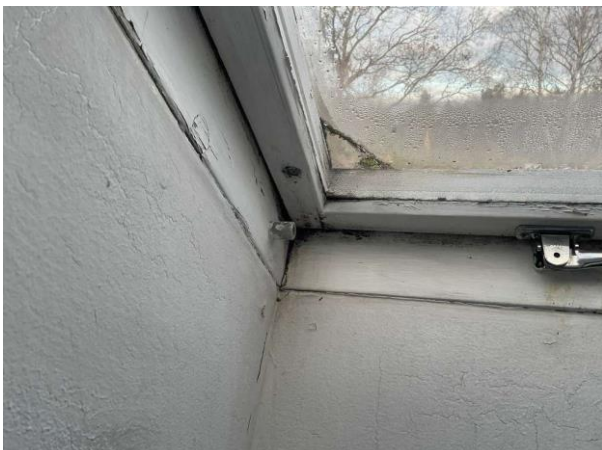
*Bild 5: Invändigt, Övre plan, Duschrum, Kondens på takfönstret Missfärgningar finns runt fönstret Äldre våtrum Rummet har aldrig använts som våtrum Det noterades sk. bomljud på kli...*
