## Utlåtande över ÖVERLÅTELSEBESIKTNING

Danderyd Tor 22  
Stenbocksvägen 13, 18262 Djursholm

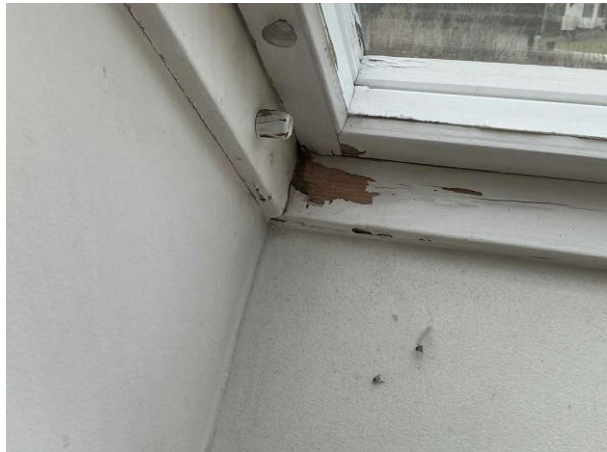
Bild 10: Invändigt, Övervåning, Färgsläpp och spår av fukt vid takfönster

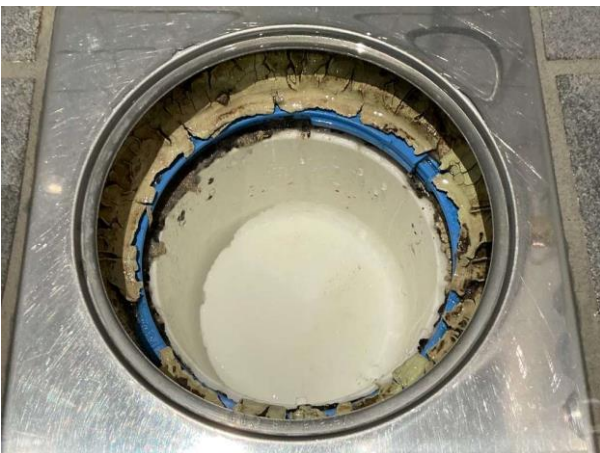
Bild 11: - Invändigt, Övervåning, Okänd ålder Brunnsduken är inte korrekt tillskuren och sticker ut under klämringen Tätskikt döje...

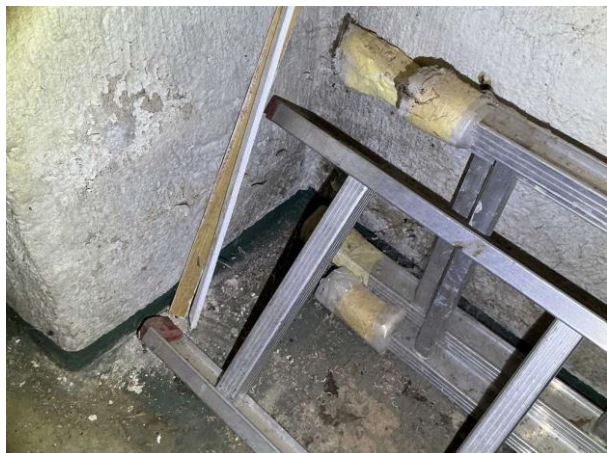
Bild 12: - Invändigt, Garage, Lös puts fuktgenomslag i grundmurar Bristfällig elinstallation (inga övriga installationer har be...

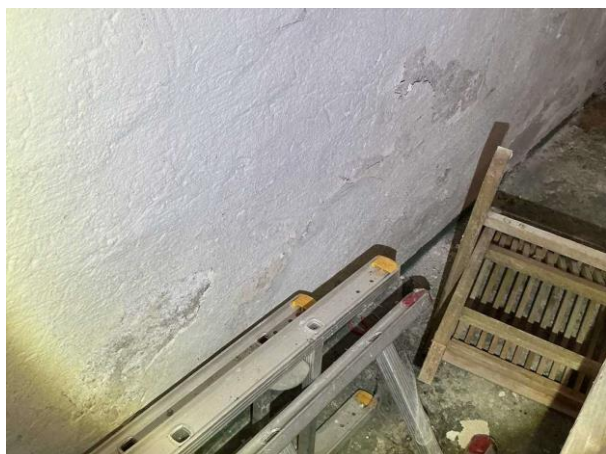
Bild 13: - Invändigt, Garage, Lös puts fuktgenomslag i grundmurar  
Bristfällig elinstallation (inga övriga installationer har be...

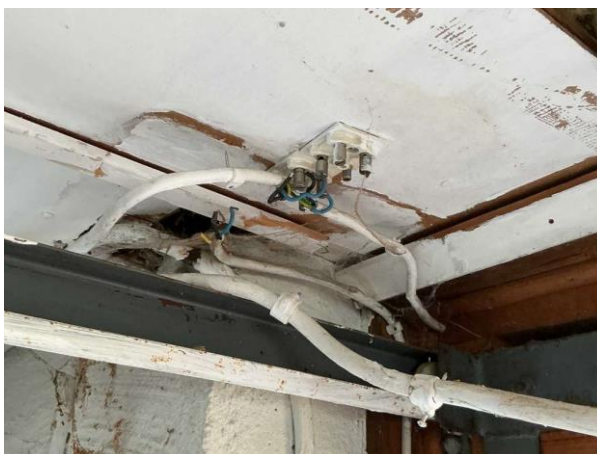
Bild 14: - Invändigt, Garage, Lös puts fuktgenomslag i grundmurar  
Bristfällig elinstallation (inga övriga installationer har be...
