**VA-bedömning****Fastigheten Östertorp 1:5, Ekerö kommun**

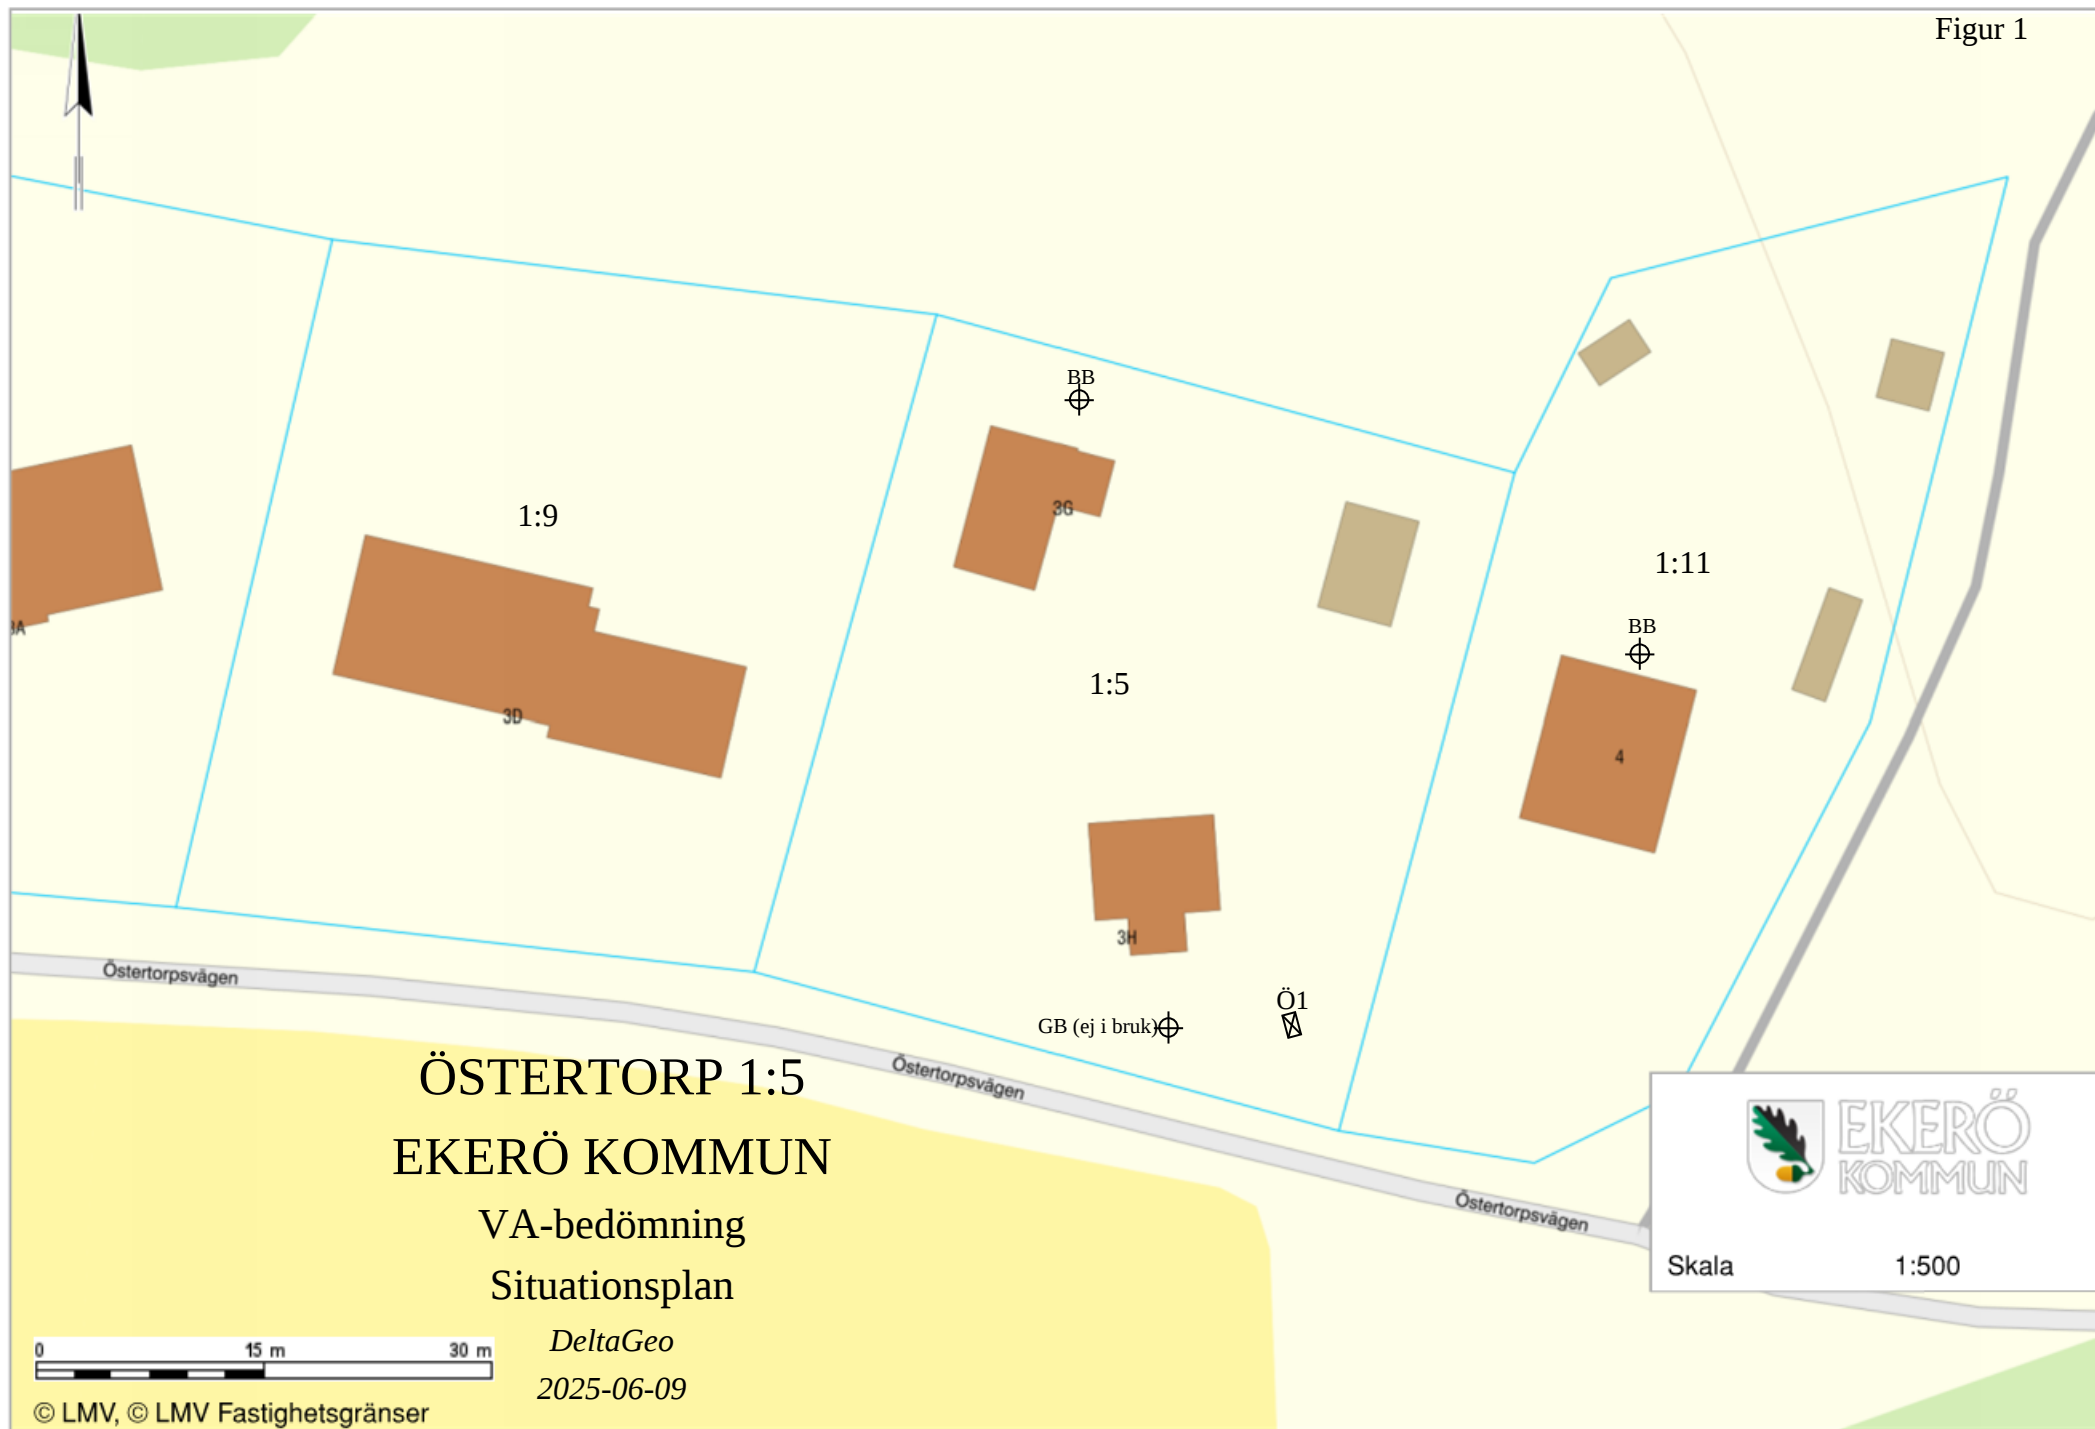
Figur 1

Fastigheten består till stor del av berg i dagen med jordfyllda bergsänkor emellan eller berg övertäckt med ett tunt jordlager. På fastighetens sydöstra del ökar jordtäcket i mäktighet och består av en morän som överlagras av en lera. Avrinning sker här österut, obehindrat av bergryggar.

Tomtens utseende samt omgivande brunnar framgår av bifogad plan, figur 1.

Avloppsförsörjningen bedöms utifrån gjorda undersökningar kunna lösas med en efterföljande infiltrationsanläggning inom fastigheten. Infiltrationsanläggningen bör placeras i området för provgropen, där avrinning bedöms kunna ske obehindrat av bergryggar och inga brunnar bedöms kunna påverkas av anläggningen. Exakt utformning, beståndsdelar samt dimensionering kan göras när det erhållna jordprovet är analyserat.
