## ÖVERLÅTELSEBESIKTNING

### Överlåtelsebesiktning av fastighet enligt jordabalken för säljare

Adress	Ängavägen 1, 238 34 Oxie
Fastighetsbeteckning	Slätterängen 1
Besiktningsnummer	20260618-01
Typ av besiktning	Steg 1
Uppdragsgivare	Marina Sjöholm, Roger Waldemar Sjöholm
Fastighetsägare	Marina Sjöholm, Roger Waldemar Sjöholm
Besiktningsman	Fredrik Bäckgren
Besiktningsdag	2026-06-18
Närvarande	Marina Sjöholm, Roger Waldemar Sjöholm
Väderlek	Ca 19 grader C och sol

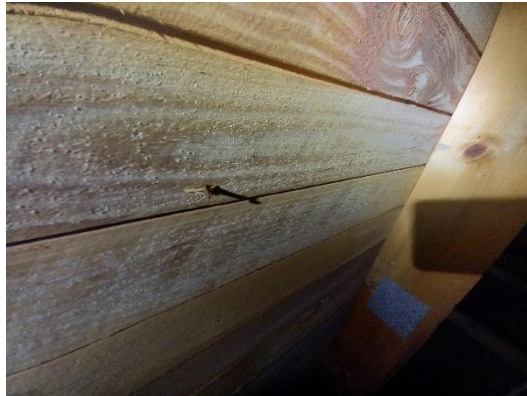
Det finns missfärgningar på en del av råsponten. Se riskanalys 1.

Har man fått en mikrobiologisk missfärgning på vinden är det en indikering på att man har fått en förhöjd luftfuktighet på vinden så att mikrobiologisk tillväxt har uppstått. Den mikrobiologiska missfärgningen kan orsaka skador och dålig lukt. Inträngt vatten kan leda till missfärgningar och skador i angränsande konstruktioner.

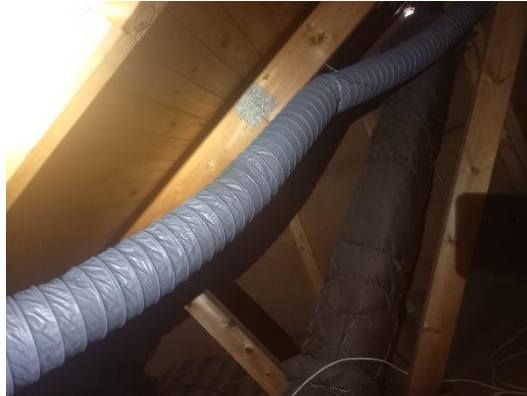
Det finns ett oisolerat ventilationsrör. Se riskanalys 1.

Oisolerade ventilationsrör utgör en risk för att skador kan komma att uppstå i ett kallt utrymme om kondens inträffar.

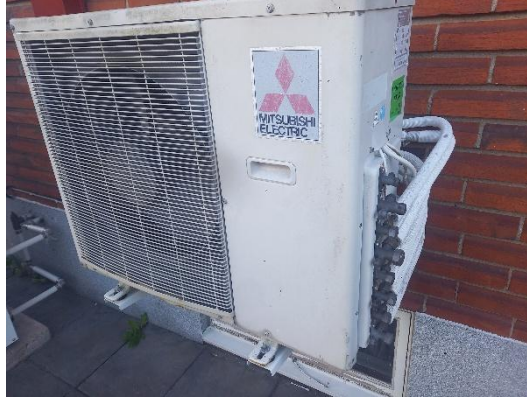
Kondensvatten släpps intill huset. Se riskanalys 5.

5. Kondensvatten leds inte bort från husgrunden. Bristen ökar risken att vatten tränger in i anslutande konstruktioner med skador som möjlig följd.
