## Överlåtelsebesiktning

Skälby 67:21

2026/08/03

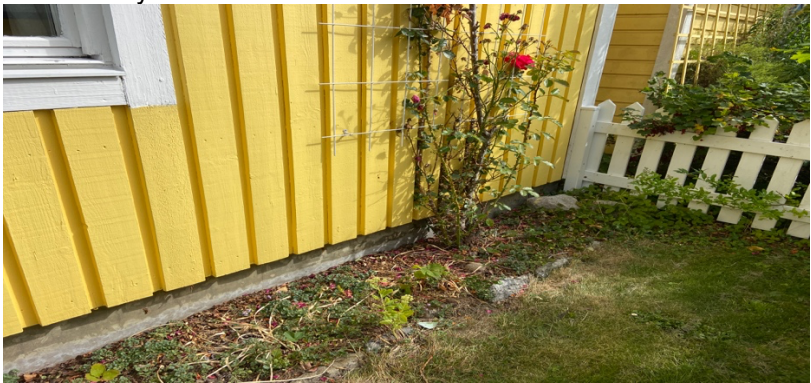
| Mark mm: | <p>Enstaka lövsil till stuprör trasig.<br/>Växter finns intill fastigheten.<br/>Se riskanalys.</p> |

- Växtlighet mot sockel/fasad och trasiga lövsilar är en risk på grund av fukt, fukt kan hållas kvar i bakomliggande konstruktioner vilket kan leda till fukt/ frostrelaterade skador.
- Då yttertakets bedöms vara äldre och har brister på plåtbeslag/mjukfog så finns risk för fuktrelaterade skador på yttertakskonstruktionen samt på underliggande konstruktioner.

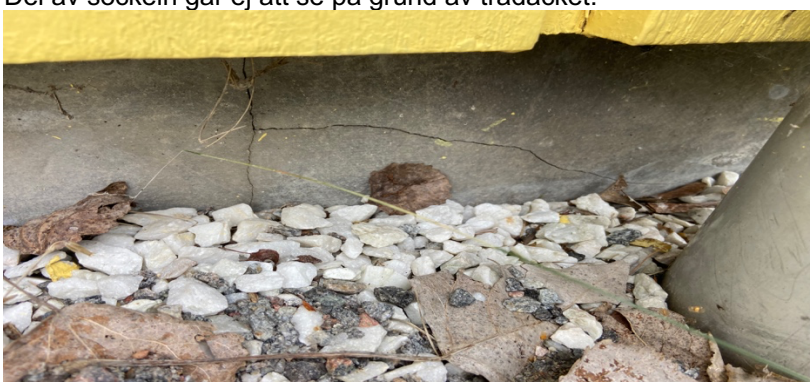
| Grundmur/<br>Hussockel: | <p>Sprickor finns på sockeln.<br/>Inget som bedöms påverka fastigheten.<br/>Del av sockeln går ej att se på grund av trädäcket.</p> |

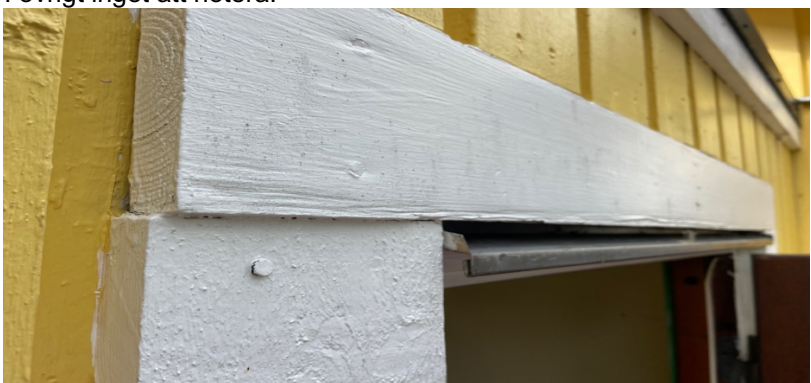
| Fasad: | <p>Rötskador noteras på foder över förrådsdörr.<br/>I övrigt inget att notera.</p> |

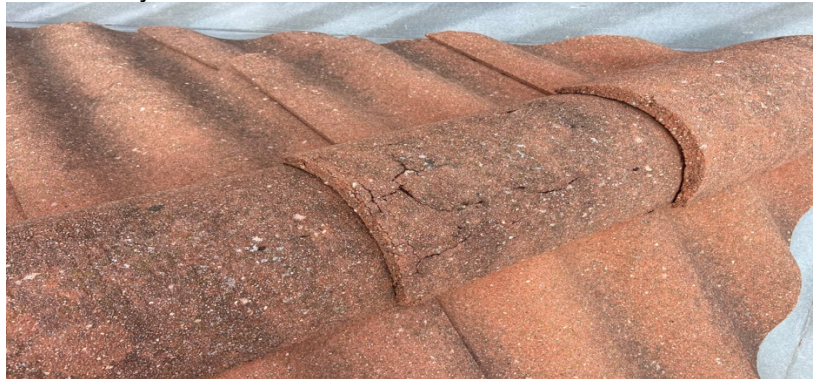
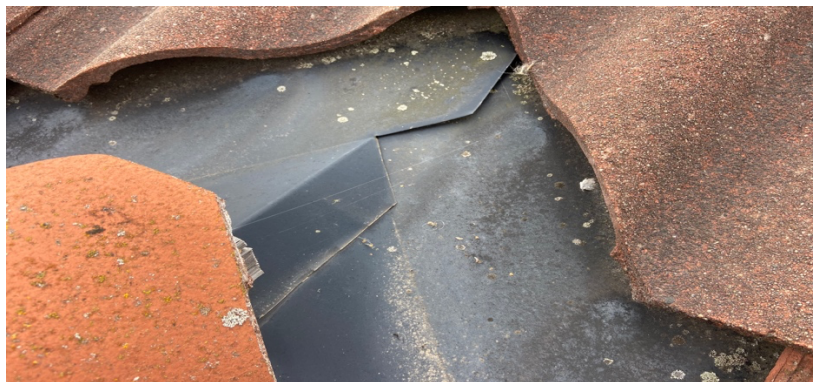
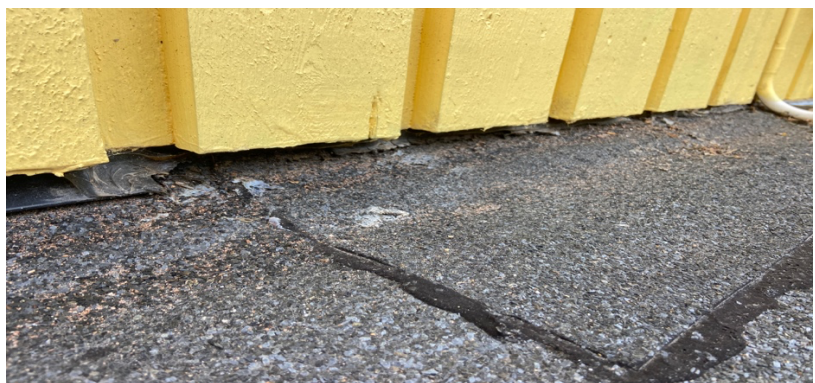
**Yttertak:**

Yttertaket är äldre och vinkelplåtar har otätheter/ brister i hopsättningarna motnocken.  
Färgsläpp finns på plåtar.  
Ytliga sprickor noteras pånockpannor.  
Påförrådstaket noteras sprickor i mjukfogen mellan papptak och grannens fasad (finns ingen fasadplåt delvis).  
Se riskanalys.

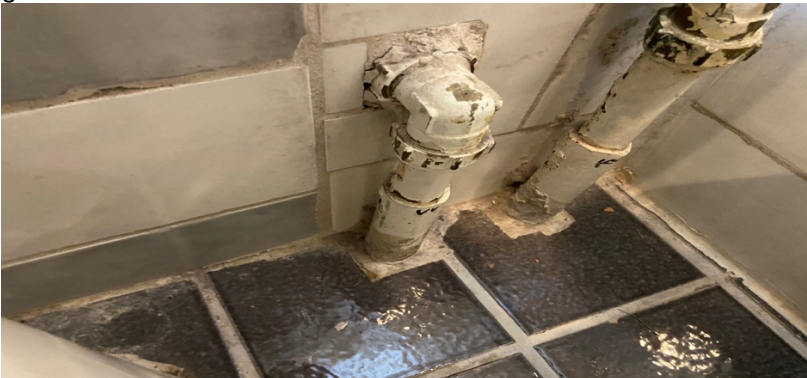
| Dusch/wc: | <p>Utrymmet har äldre yt/tätskikt.</p> <p>Rör genomföringar finns i golvet.</p> <p>Se riskanalys.</p> <p>Golvbrunnen går ej att besikta då det är sättbruk som täcker klämrings anslutningen mot golvbrunnen, vattenlåset i golvbrunnen går ej att ta upp på grund av detta.</p> |

- Då dusch/badrum bedöms vara äldre och brister finns noterade i utrymmet så finns en ökad risk för att det förekommer skador i ytskikt och tätskikt vilket kan leda till läckage och fuktinträngning in i bakomvarande och underliggande konstruktioner, vilket kan leda till fuktrelaterade skador på dessa konstruktioner. När klämringen inte är helt nedtryckt mot golvbrunnen innebär en ökad risk för att vatten kan tränga in under tätskiktet i anslutning till golvbrunnen.

- Rör genomföringar i golvtätskikt innebär en ökad risk för att fukt, mögel och eller rötrelaterade skador kan komma att uppstå då det är svårt att tät fullgott runt tappvatten.

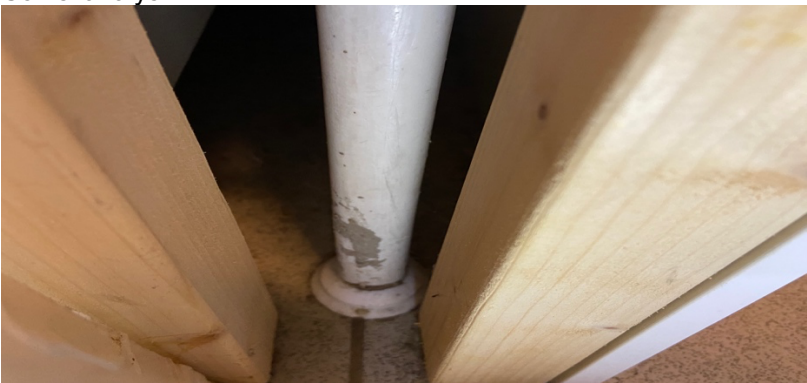
| Tvättstuga: | <p>Rör genomföringar finns i golvet.</p> <p>Se riskanalys.</p> |

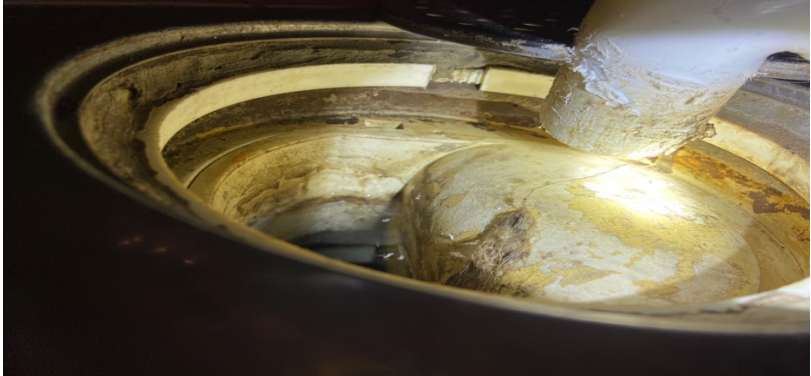
| Badrum: | <p>Utrymmet har äldre yt/tätskikt.<br/>Golvbrunnen är ej bytt vid renoveringen.<br/>Klämringen är ej nedtryckt mot golvbrunnen.<br/>Fönster finns i våtzone.<br/>Se riskanalys.</p> |

- När fönstret är placerat i våtzone och kan utsättas för vattenbegjutning så finns det risk för fuktinträngning in i vägg- och fönsterkonstruktioner, vilket kan leda till fukt/ röt och mögelskador i dessa konstruktioner.

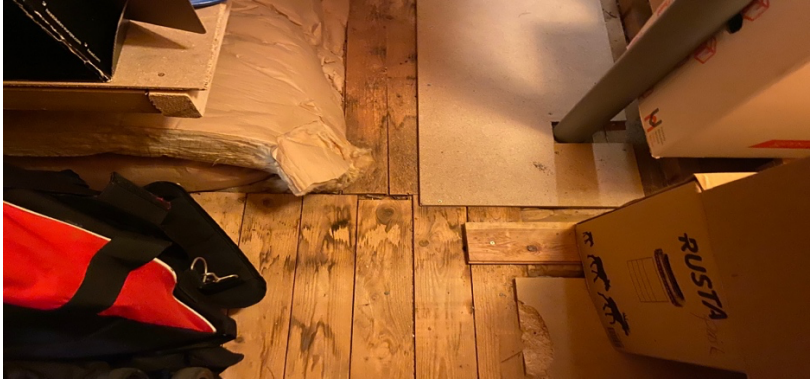
| Allmänt: | <p>På vinden noteras äldre missfärgning på golvet vid avloppsavluftningen.<br/>Torrt vid besiktningen.<br/>Många saker finns på vinden.<br/>I övrigt ser vinden bra ut.</p> |
