## ÖVERLÅTELSEBESIKTNING TRYGGA KÖP

### VÄRMDÖ FJÄLLSVIK 1:6

Sollenkrokavägen 193  
139 74 DJURHAMN

# UTLÅTANDE ÖVER ÖVERLÅTELSEBESIKTNING

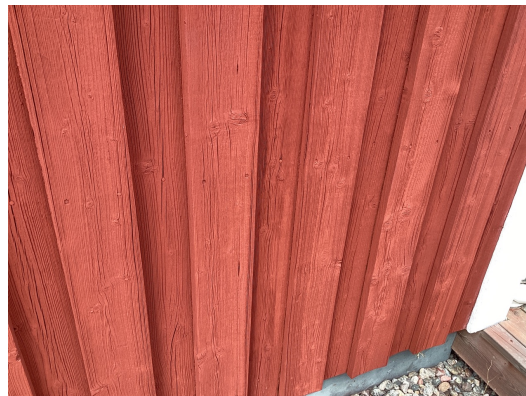
**Torrspäckor.**

Då det noterats torrspäckor på fasadens snickerier finns det risk för högre fuktupptag i dessa delar.

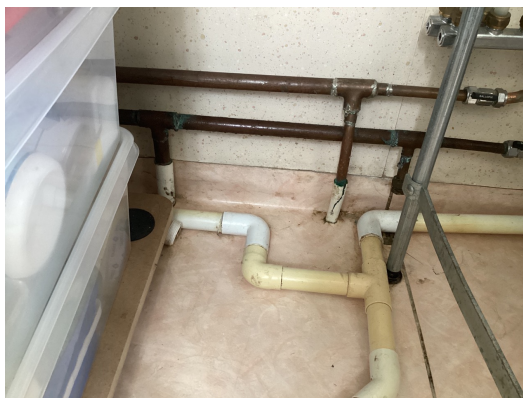
##### **Äldre våtutrymmen med rör genomföringar i våtzon 1.**

I våtutrymme skall det finnas tillfredsställande fuktskydd. Material åldras och är ej beständiga, så risk föreligger att skador uppstår när materialen blir utarmade. Även genomföringar såsom brunnar, avlopp och rör genomföringar kan påverkas negativt då tätheten vid dessa inte går att garantera. Då rör genomföringar finns i våtzon 1, finns det risk att fukt kan tränga in i angränsande konstruktionen och där orsaka förhöjd fuktstatus.
