## ÖVERLÅTELSEBESIKTNING TRYGGA KÖP

### VÄRMDÖ FÅGELBRO 1:18

Winges väg 9  
139 60 VÄRMDÖ

## UTLÅTANDE ÖVER ÖVERLÅTELSEBESIKTNING

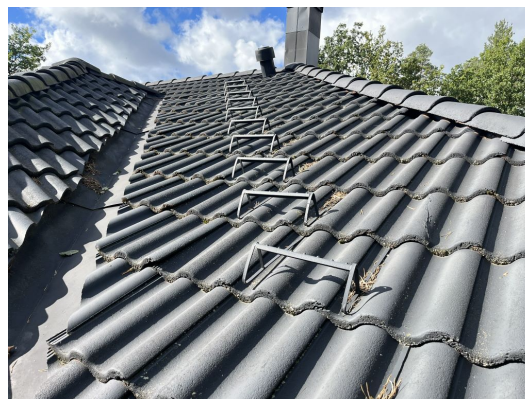
Finns några takpannor som har sprickor, dessa är tätade med fogmassa.

Takstege och glidskydd uppfyller inte dagens krav.

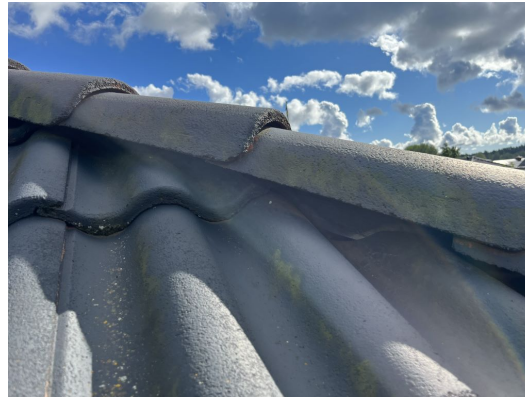
**Finns ingen nocktätning/nockband under nockpannor efter valmade nockar.**

När nocktätning inte finns kan slagregn och yrsnö tränga in under takpannorna.
