2025-05-02

## ÖVERLÅTELSEBESIKTNING

SKÅ-SÄBY 3:22

Tutta Uddsvägen 3, 179 75 Skå

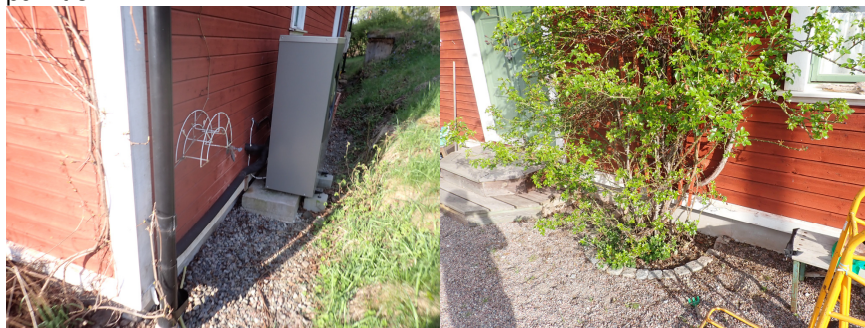
**Mark:**

Marken sluttar ner mot husets baksida.  
Närliggande plantering mot entrésidan.  
Med anledning av ovan noterade brister/svaga punkter se även riskanalys punkt 3:1.

- 3:1** Närliggande planteringar kan komma att påverka grundkonstruktioner, fasader vind och tak negativt då rötter underminerar grundkonstruktioner (med risk för sättningsskador) och grenar fuktbelastar fasader. Takkonstruktioner kan även påverkas negativt (nedskräpning av tak, flyttande av takpannor och liknande) samt att planteringar kan täppa till luftspalter vid takfot.

Med anledning av att marken sluttar mot husetsgrund ställer detta högre krav på dränering och tätskikt vilket ökar risken för att dagvatten kan tränga in under/i husgrunden och orsaka ökad fuktbelastning på bjälklaget vilket kan leda till fukt, mögel och eller rötelaterade skador.

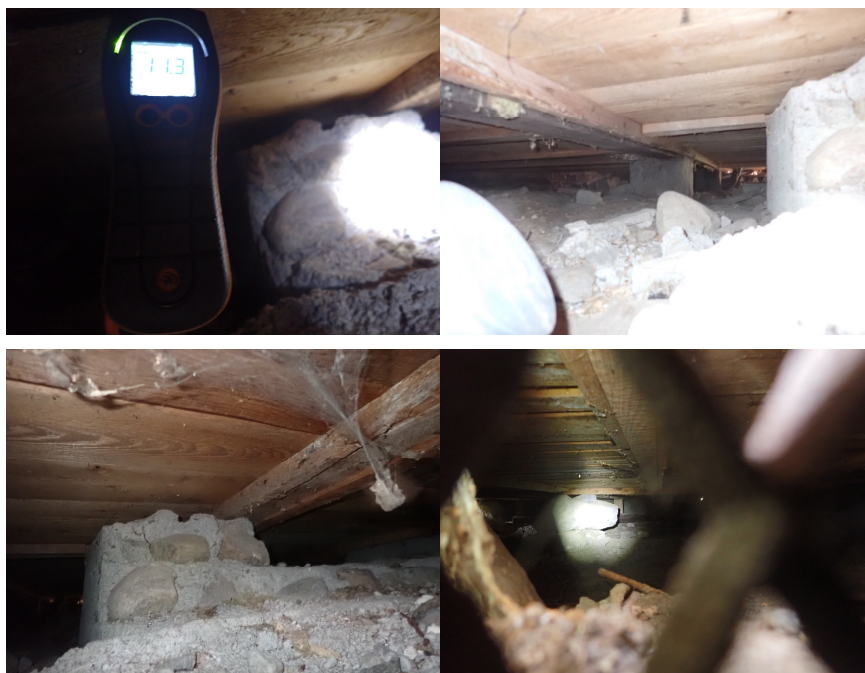
**Grundmur/Hussockel:**

Torpargrund är en känd riskkonstruktion.  
Lucka saknas för besiktning av torpargrunden, grunden är lokalt kontrollerad via 2st ventiler i grundmur.  
Betongmur ansluter utanför syll på del för allrum.  
Med anledning av ovan noterade punkter se även riskanalys punkt 3:2/fortsatt tekniskutredning punkt 4:1.

*Vid fuktkvotsmätning på trossbotten noterades ett värde av 11% FK*

- 3:2** Torpargrunder betraktas idag som kända riskkonstruktioner och är en känslig konstruktion ur fuktsynpunkt sett bland annat beroende på årstidsvariationer i temperatur och fuktbelastning från mark. Under de perioder då lufttemperaturen utomhus är högre än i grundutrymmet, kommer varm fuktig luft in i ett kallare utrymme och höjer den relativa luftfuktigheten i utrymmet. Torpargrunden är även mer utsatt vid syllar då syllpapp oftast saknas samt att dagvatten kan leta sig in på syllen via grundmuren. Risk för skador föreligger och skador kan uppstå såsom fukt, mögel och rötelaterade skador som möjlig följd.

- 4:1 Om besiktning av torpargrunden ska kunna utföras måste en inspektionslucka till utrymmet tas upp. Då torpargrund är en känd riskkonstruktion bör rekommendationen om en inspektionslucka efterlevas.

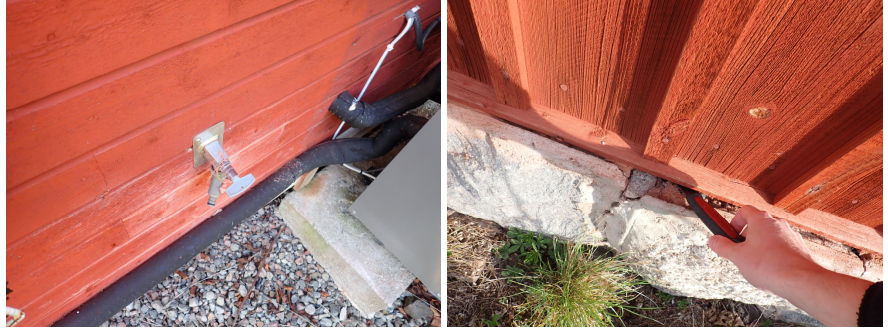
**Fasad:**

Fasadpaneler är urblekta i färgen, främst i söderläge.

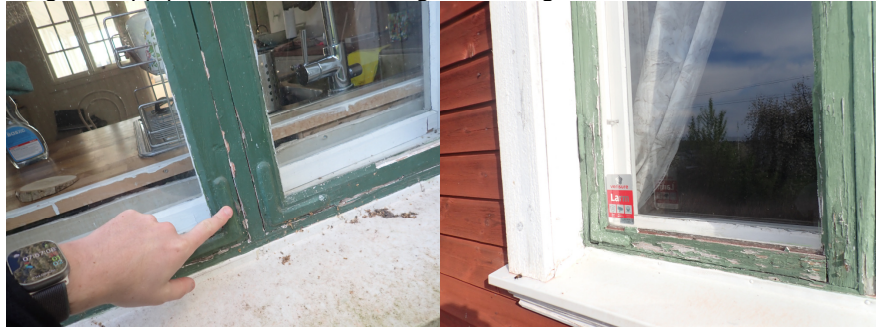
**Fönster/Dörrar:**

Färg/kittsläpp på fönster, bitvis kraftigt i söderläge.

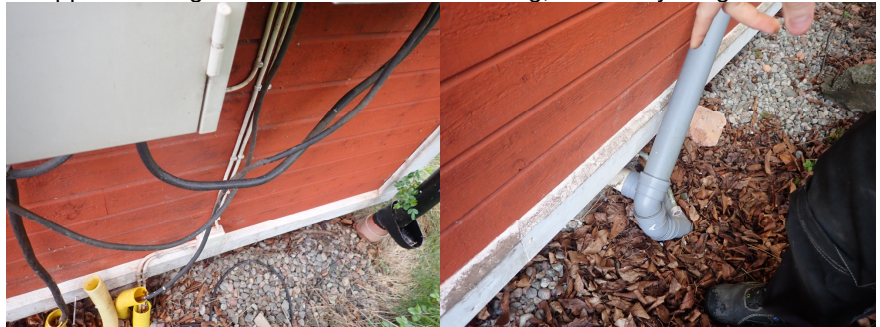
**Övrigt:**

Ej fackmannamässiga el-dragningar noteras under elskåp mot baksidan. Avlopp från kök går utanför huset utan isolering, risk för frysning.

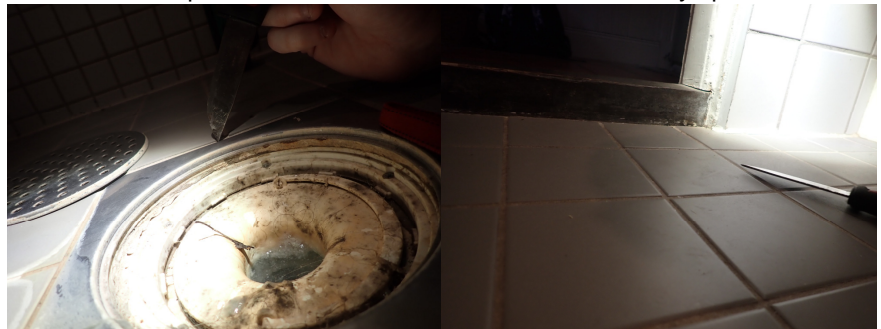
WC/dusch:

Tätskikt bakom kakel och under klinker är ej besiktningsbart.

Golvbrunnsmanschett sticker fram något under skruvad klämring i golvbrunn. Dörr i våtzon 1, placerat nära duschdelen. Se även riskanalys punkt 3:3.

Då det är svårt att få ett tillräckligt fuktskydd mot fönster och dörrkarmar i våtrum ökar risken för skador i anslutning till fönster och dörrar som är placerade i våtzon 1.

Brister i golvet tätskikt med dåligt uppvik mot tröskel är en risk.

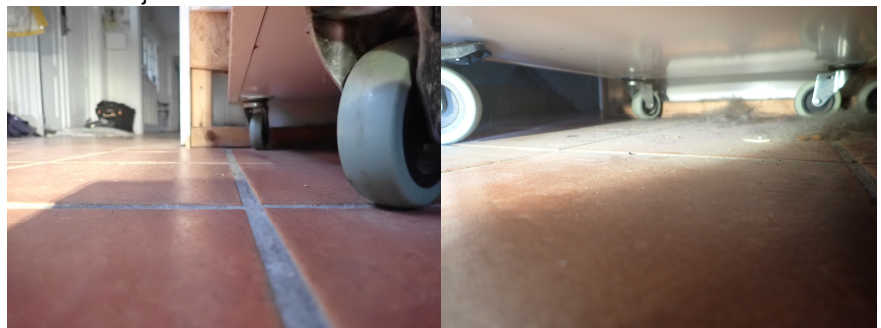
Tvättstuga/pannrum:

Tätskikt under klinker är ej besiktningsbart.

Tätskiktsuppvik saknas på vägg mot duschrum.

Tröskel saknas mot hall.

Självdraagsventilation i våtrum.

Golvbrunn är endast besiktigat från sidan.

Löst el-uttag mot entrésidan.

En del bomljud noteras i klinker.

- 3:3** Avsaknad av tätskikt på vägg i tvättstugan kan leda till fuktbelastning på oskyddade ytor vid eventuellt läckage på rör eller i maskin samt även om golvbrunnen får stopp.

Avsaknad av mekanisk ventilation i tvättstuga ökar risken för skador i omkringliggande konstruktioner (vind/tak/vägg mm). Eftersom fuktig luft och vattenånga då ej ventileras bort på ett effektivt sätt utan istället riskerar att läcka in i omkringliggande konstruktioner.

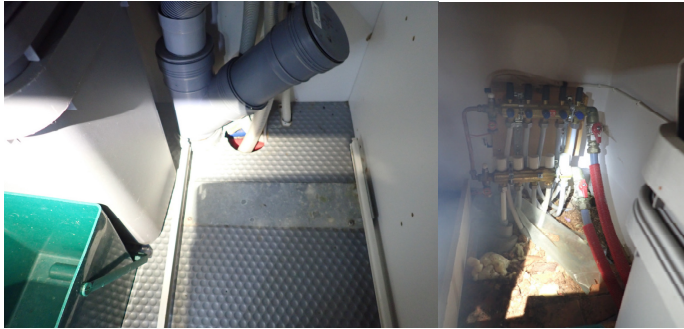
| Kök/matplats: | <p>Tätningar saknas kring rör genomföringar i diskbänkskåpets botten. Tätskikt/fuktlarm saknas vid fördelare för vattensystem i sidan av diskbänkskåpet. Se även riskanalys punkt 3:3.</p> |

Avsaknad av tät botten och skvallerrör i fördelningscentral i kök innebär en risk vid eventuellt läckage då upptäckten av läckaget kan försenas vilket leder till att större fuktrelaterade skador uppstår än nödvändigt.

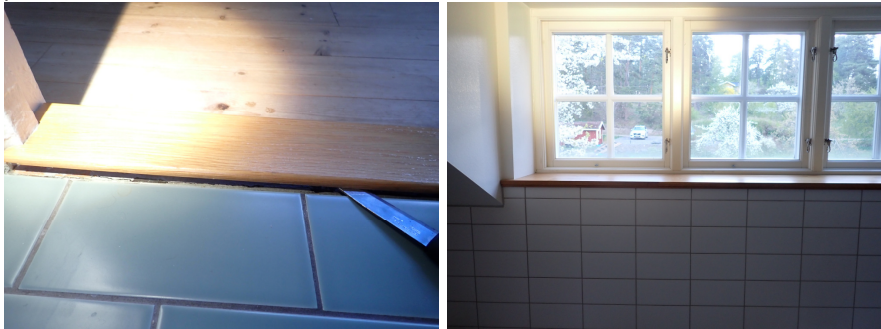
| WC/badrum: | <p>Tätskikt bakom kakel och under klinker är ej besiktningsbart.</p> <p>Fönster i våtzon 1, placerat vid badkar.</p> <p>Låg/otät tröskel.</p> <p>Med anledning av ovan noterade brister/svaga punkter se även riskanalys punkt 3:3.</p> |
