2025-09-12

## ÖVERLÅTELSEBESIKTNING

BRYGGA 1:10

Fredrikstrandsvägen 34, 178 31 Ekerö

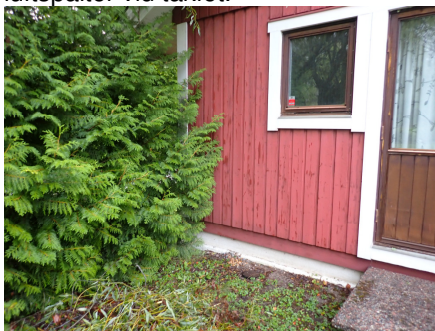
Närliggande plantering på övre gavelsidan.

Närliggande planteringar kan komma att påverka grundkonstruktioner, fasader vind och tak negativt då rötter underminerar grundkonstruktioner (med risk för sättningsskador) och grenar fuktbelastar fasader.

Takkonstruktioner kan även påverkas negativt (nedskräpning av tak, flyttande av takpannor och liknande) samt att planteringar kan täppa till luftspalter vid takfot.

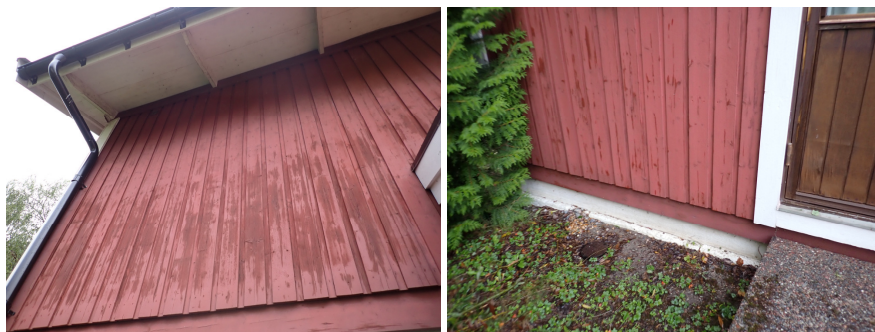
Fasadpaneler är allmänt urblekta i färgen, främst i söderläge. Torrspäckor noteras på fasadpaneler i söderläge.

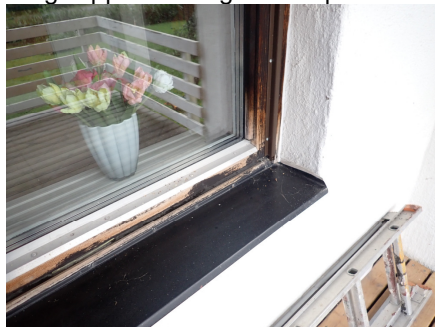
Äldre isolerglas fönster.

Färgsläpp noteras generellt på fönsterkarmar.

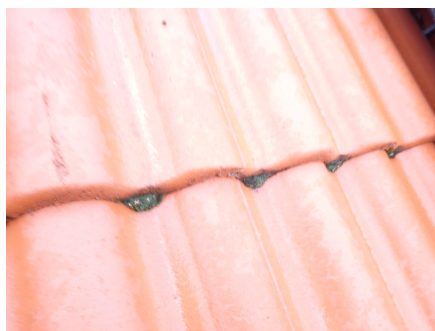
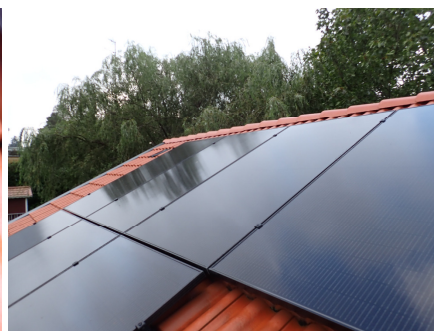
Begynnande mosspåväxt på betongpannorna.

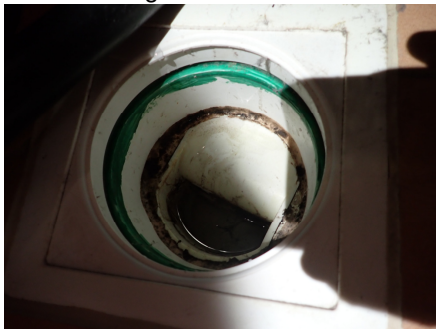
| WC/badrum: | <p>2 NOTERINGAR</p> <p>Äldre åldersmässigt avskrivet tätskikt.</p> <p>Äldre golvbrunn av plast original.</p> <p>Tätskikt på väggar är original och har glipor.</p> <p>Rör genomföringar i golvtätskikt.</p> <p>Med anledning ovan noterade punkter samt ålder är våtrummet i stort behov av renovering.</p> |

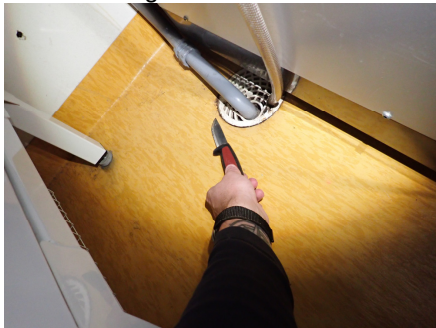
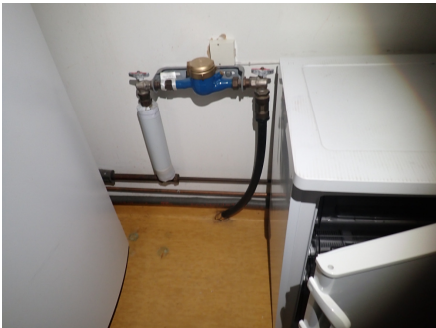
| Tvättstuga/pannrum. | <p>2 NOTERINGAR</p> <p>Äldre åldersmässigt avskrivet tätskikt.</p> <p>Rör genomföring i golvtätskikt.</p> <p>Klämringen i golvbrunnen är något lös, visst mattsläpp noteras kring golvbrunnen.</p> <p>Med anledning ovan noterade punkter samt ålder är våtrummet i stort behov av renovering.</p> |

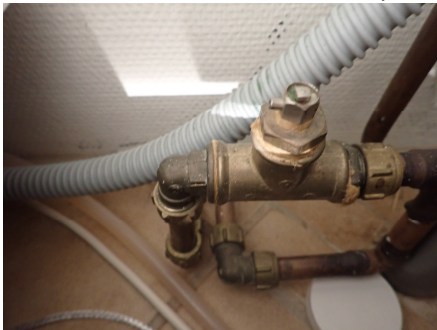
| Kök/matplats: | <p>2 NOTERINGAR</p> <p>Tät botten saknas i diskbänksskåpet.</p> |

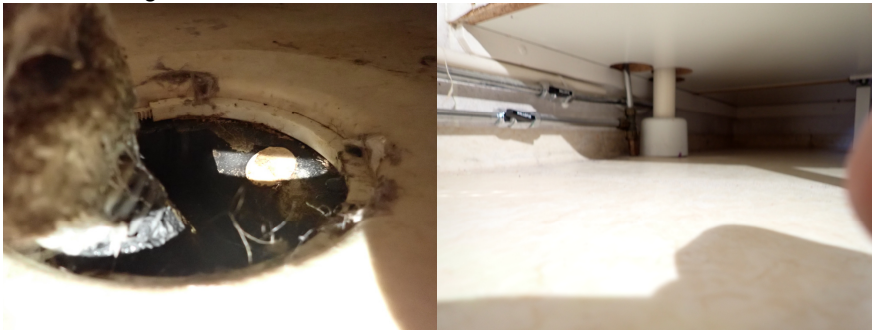
| WC/duschkabin: | <p>2 NOTERINGAR</p> <p>Äldre åldersmässigt avskrivet tätskikt.</p> <p>Rör genomföringar i golvtätskikt.</p> <p>Klämringen i golvbrunnen är något lös.</p> <p>Med anledning ovan noterade punkter samt ålder är våtrummet i stort behov av renovering.</p> |

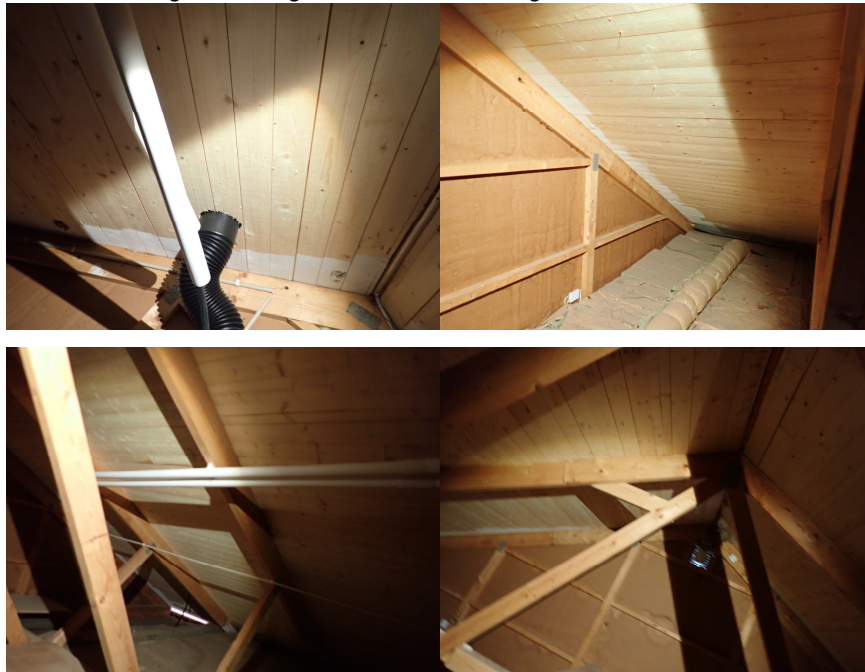
En del fuktmarkeringar noteras på isoleringsmaterial, torrt vid besiktningen och bedöms som äldre.

Vid fuktkvotsmätning på takpanel och takstolar noterades ett värde av 9-11% FK Fuktkvot (FK) indikerar i procent hur mycket vatten finns i materialet i relation till vikten av båda. Fuktkvoten visar förhållandet mellan fukttinhåll i kg och mängden torrt material i kg.
