2025-12-16

Uppdragsnummer 22010235  
2025-293

## ÖVERLÅTELSEBESIKTNING

HELGÖ-BONA 4:5  
Kaggeholmsvägen 28, 178 54 Ekerö

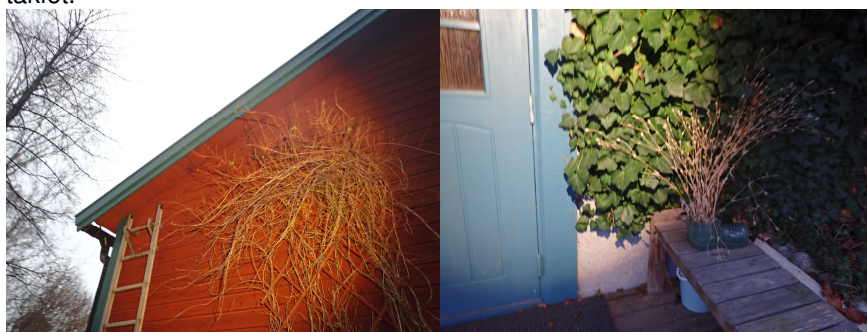
**Mark:**

Närliggande plantering mot baksidan samt vid entrédelen.

Närliggande planteringar kan komma att påverka grundkonstruktioner, fasader vind och tak negativt då rötter underminerar grundkonstruktioner (med risk för sättningsskador) och grenar fuktbelastar fasader.

Takkonstruktioner kan även påverkas negativt (nedskräpning av tak, flyttande av takpannor och liknande) samt att planteringar kan täppa till luftspalter vid takfot.

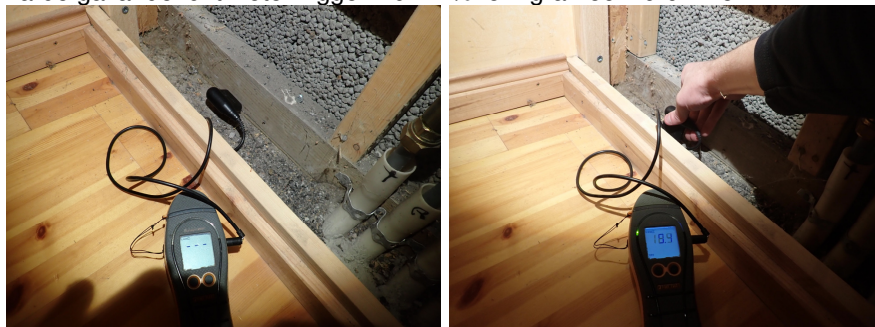
**Grundmur/Hussockel:**

Souterränggrund/inkladda delar under marknivå är en känd riskkonstruktion.

Risk föreligger för att inkladda delar och/eller trädetaljer samt övrigt organiskt material som ansluter mot golv och väggar (trösklar, limmer, textil, papperstapeter och dylikt) i souterrängplanet kan ha/få fukt, mögel och rötrelaterade skador med anledning av normalt förekommande fuktvandring genom grundmurar och golv samt om brister förekommer i dagvattenledningar, dränering och tätskikt. Eventuellt inbyggt/nyttjande av tryckimpregnerat virke i konstruktionen kan leda till kraftig avvikande lukt.

Vid fuktkvotsmätning på golvregel vid hjärtvägg i allrum som ansluter mot betongplatta noterades ett värde av 7-8% FK, vid mätning mot betongplatta noterades värde om 9,4%FK fuktkvot (FK) indikerar i procent hur mycket vatten finns i materialet i relation till vikten av båda. Fuktkvoten visar förhållandet mellan fuktinnehåll i kg och mängden torrt material i kg. Kritiskt värde gällande fuktkvoten ligger vid 17 % för i gran och furuvirke.

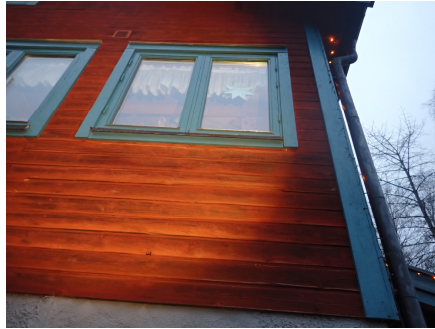
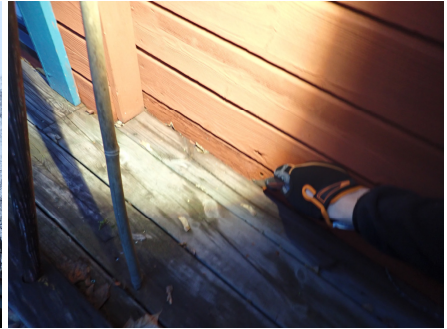
**Fasad:**

Fasadpaneler är urblekta i färgen.  
Fasadpaneler ansluter in mot altantrall.

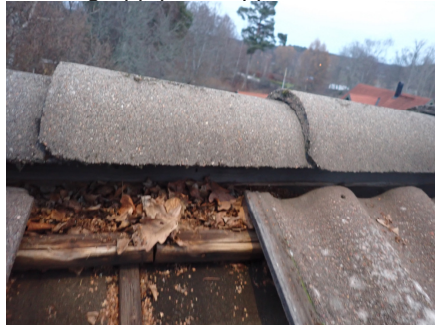
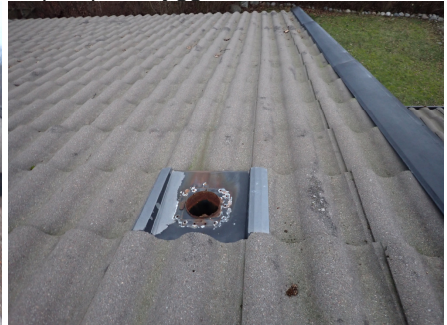
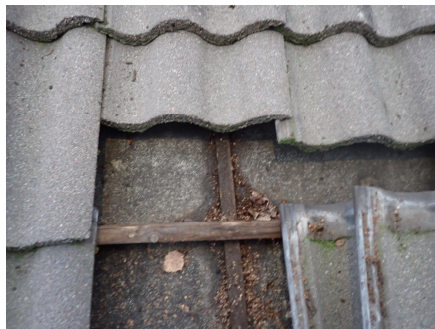
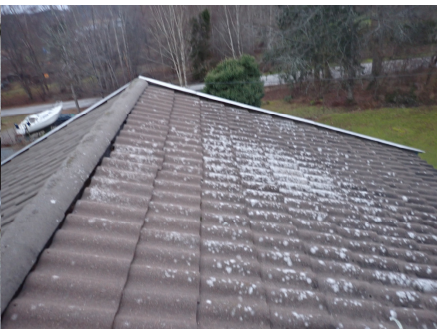
**Yttertak:**

Äldre kraftigt torr och spröd underliggande originaltakpapp på originaldelen av huset.  
Nocken för originaldelen är snedvriden och kraftigt otät.  
Rötskador noteras på underliggande läkt.  
Med anledning av ovanstående noterade brister/svaga punkter är yttertakets på originaldelen i stort behov av omläggning. Beakta att underliggande fukt, mögel och/eller rötskador finns i anslutningen till takkonstruktion.

Rostangrepp på avloppsventilationens takplåt på utbyggnadsdelen.

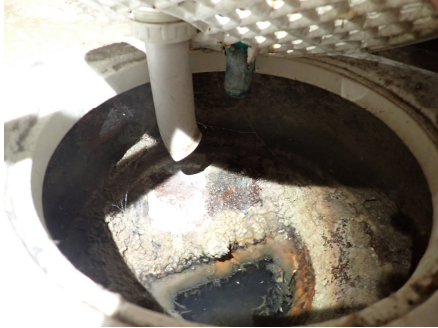
| Tvättstuga: | Formellt tätskikt saknas (omgivet av betongkonstruktioner).<br>Äldre golvbrunn med rostangrepp.<br>Självdraagsventilation i våtrum.<br> |

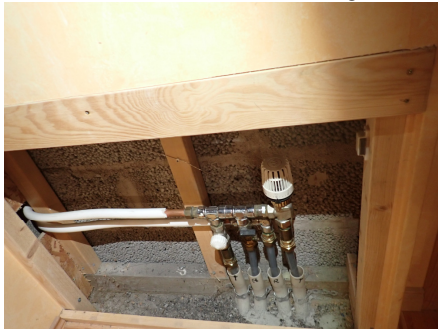
| Allrum: | Tätbotten/fuktlarm saknas vid golvvärmefördelare.<br> |

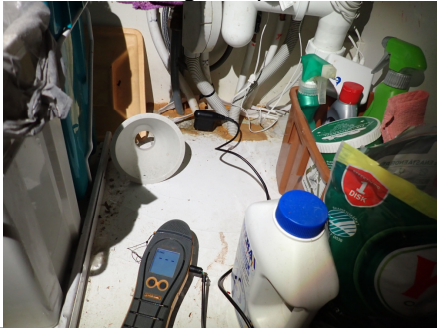
| Kök/matplats: | <p>Tät botten saknas i diskbänksskåpet (fuktlarm finns).</p> <p><i>Vid fuktindikering i skåpet noterades inga förhöjda värden.</i></p> |

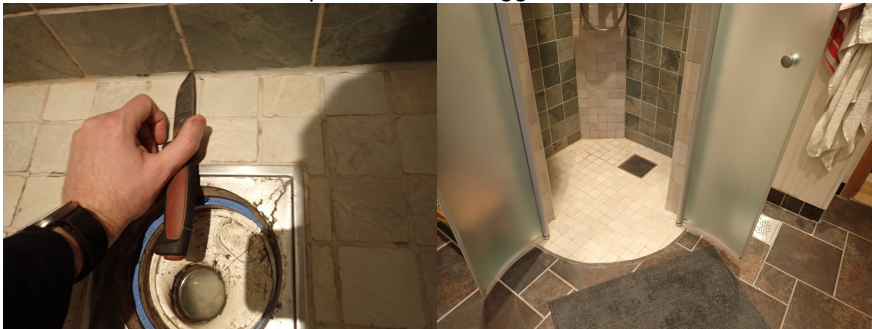
| WC/dusch: | <p>Golvbrunn i duschdelen är placerad nära väggen.</p> |

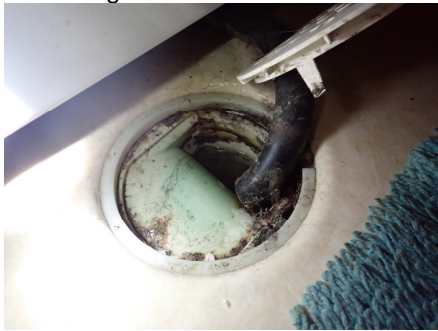
| Bastu/badkar: | <p>Äldre åldersmässigt avskrivet tätskikt.<br/>Träpaneler på väggar.</p> <p>RISKANALYS<br/>Då tätskiktet i våtrummet bedöms som åldersmässigt avskrivet samt att väggarna saknar tätskikt finns risk för att fuktskador kan komma att uppstå i anslutning till noterade brister vid vattenbegjutning.</p> |

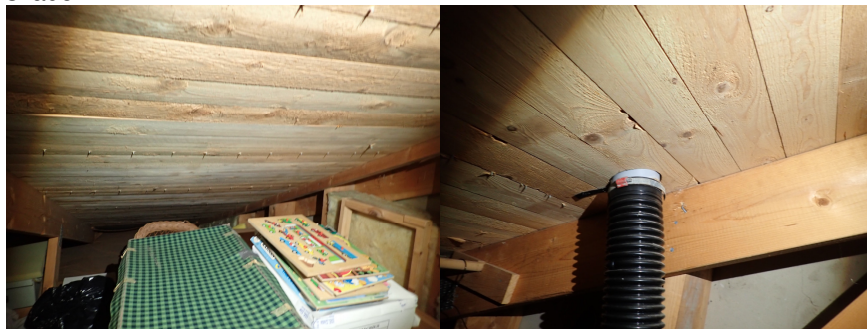
## Vind

Lättare påväxt/mögel noteras på husets råspont, främst ut mot takfot. Parallelltak (inkladda tak som i köksdelen) är en känd riskkonstruktion. Takfotsventilation saknas/dålig ventilation på vind.

Parallelltaktak är en riskkonstruktion, om ventilationen mellan innertaket och yttertaket är felaktig och/eller bristfällig finns risk för att den varma luften som stiger upp ifrån inomhusmiljön inte kan ventileras bort, luften kondenserar då och kan ge upphov till fukt, mögel och/eller rötelaterade skador.

Igensatt takfotsventilation/dålig ventilation på vindar kan leda till att fuktig luft som stiger upp ifrån boendemiljön ej ventileras bort, luften stannar då på vinden och kan då via kondens orsaka fukt, mögel och/eller rötelaterade skador

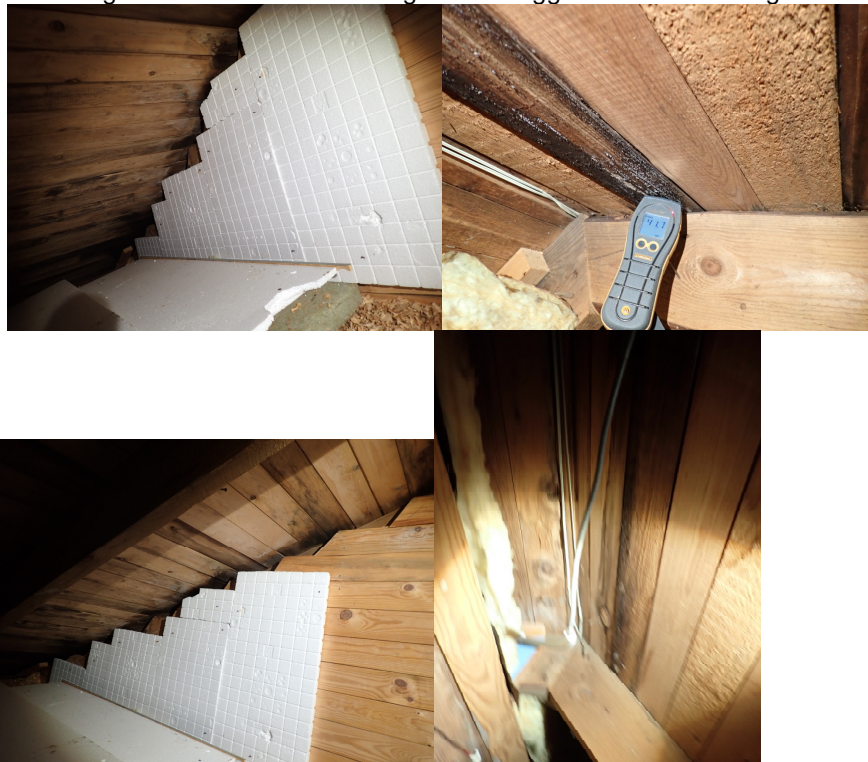
Läckage noteras på takets råspont invidnock ovan vardagsrumsdelen (se kommentarer om yttertaket).

Fuktutslag noteras på råspont in mot kökets upphöjda parallelltak.

Fuktutslagets orsak samt omfattning ska klarläggas för att sedan åtgärdas.
