## Utlåtande över ÖVERLÅTELSEBESIKTNING

Göteborg Bräcke 4:12  
Kaprifolievägen 4, 41877 Göteborg

## ÖVERLÅTELSEBESIKTNING FÖR SÄLJARE

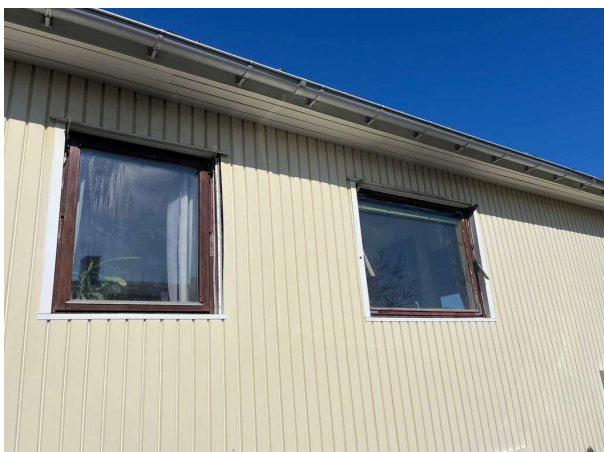
*Bild 1: Utvändigt, Fönster/Dörrar, Äldre fönster i vardagsrum och hall är i behov av underhåll/byte.*

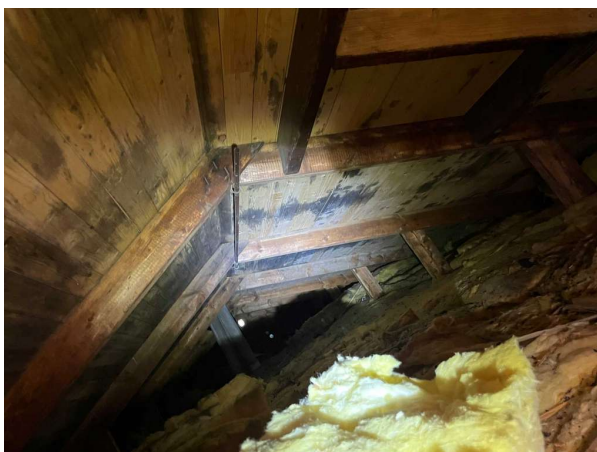
Påväxt/missfärgningar på yttertaket insida noterades, vilket bör ses över för att minska risken för ytterligare skador.  
Se Riskanalys.

*Bild 2: Utvändigt, Vind, Påväxt/missfärgningar på yttertaketets insida noterades, vilket bör ses över för att minska risken ...*

Då det noterades missfärgningar/påväxt på yttertaketets insida finns det risk för att skadorna kan förvärras, samt att det kan uppstå eller redan har uppstått skador i ej synliga delar.
