# UTREDNINGSPROTOKOLL

## Anticimex Utredningsuppdrag

Fastighetsbeteckning:  
Vallmon 20

Fastighetens adress:  
Smörblommestigen 24  
432 36 Varberg

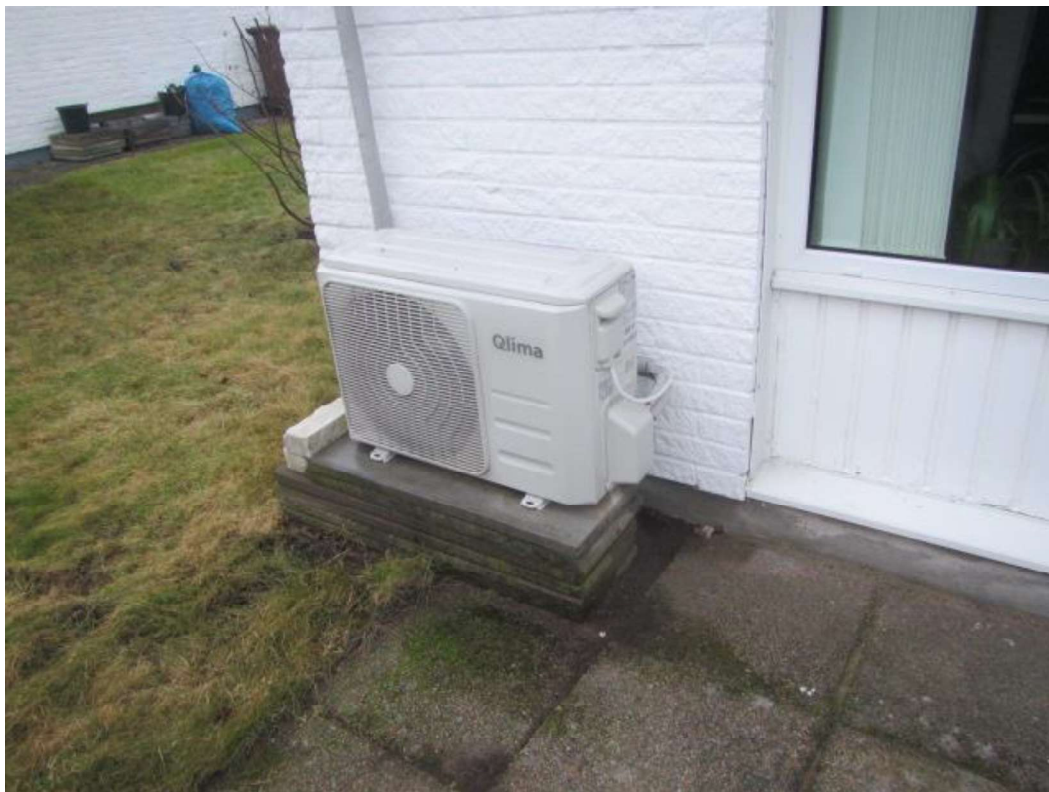
Kondensvatten från luftvärmepumpen leds inte bort från husgrunden. Se bild 1.

Bild 1. Kondensvatten från luftvärmepumpen leds inte bort från husgrunden.

- Led bort värmepumpens kondensvatten från huslivet.

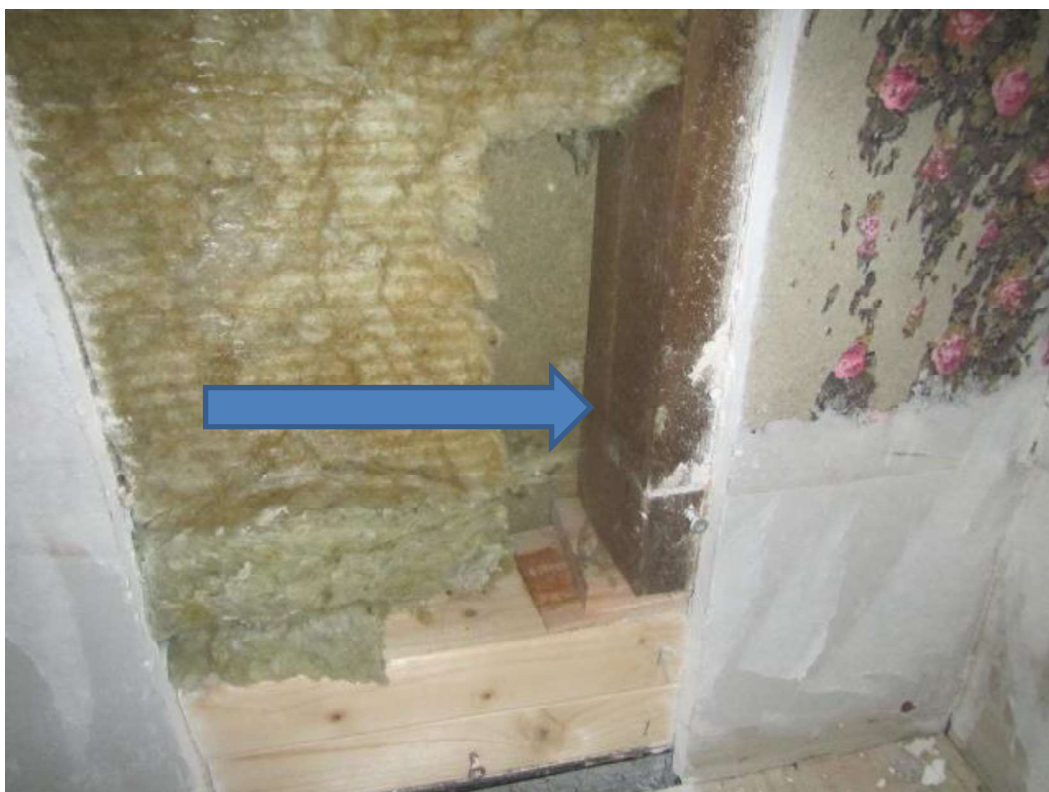
Ett 22x18 cm hål sågades upp i den ursprungliga ytterväggen åt nordväst i sovrum åt söder. Se bild 2. Syllen är av obehandlat virke och ligger på en fuktspärr av gummi. Väggregeln är rötskyddsbehandlad. Fuktkvoten mättes i väggregeln till mellan 16-17 %.

Ett uthugget prov av väggregeln togs med för luktkontroll i neutral miljö. Från regeln känns en tydlig kemisk lukt.

Det har i denna utredning visat sig att rötskyddsbehandlat virke finns i den ursprungliga byggnadsdelens ytterväggar och som också avger en kemisk lukt. Av de luktprover som togs från de flesta ytterväggar konstaterar att alla ytterväggsreglar avger en kemisk lukt. I innerväggar noteras inga avvikelser.

Bild 2. Väggregeln är rötskyddsbehandlad och avger en tydlig kemisk lukt.

- Demontera de rötskyddsbehandlade ytterväggsreglarna och ersätt med nya obehandlade träreglar. I samband med detta byts även allt luktsmittat material så som bl.a. isolering.

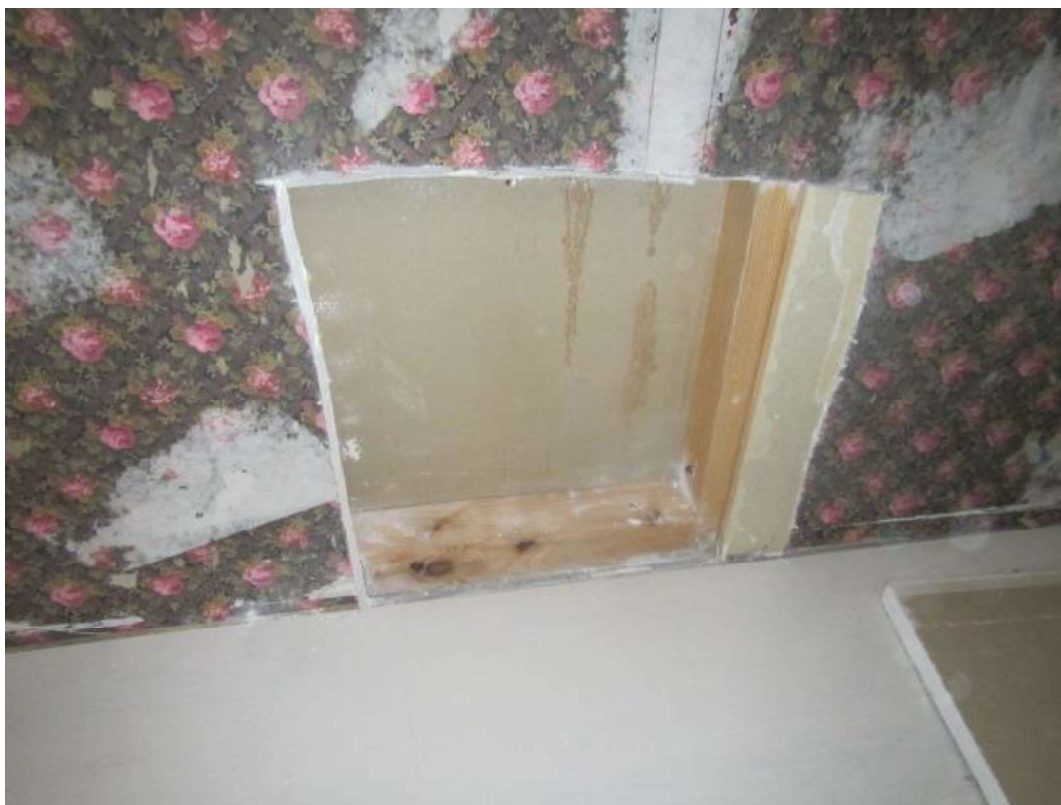
Ett 30x30 cm hål sågades upp i nederkant av innerväggen mot vardagsrummet i sovrum åt söder. Se bild 3. Syllen och väggregeln är av obehandlat virke.

Fuktkvoten mättes i syllen till 8 %. Ingen avvikande lukt känns från provhålet.

Bild 3. Provhål i innervägg mellan sovrum och vardagsrum. Syll och väggregel av obehandlat virke.

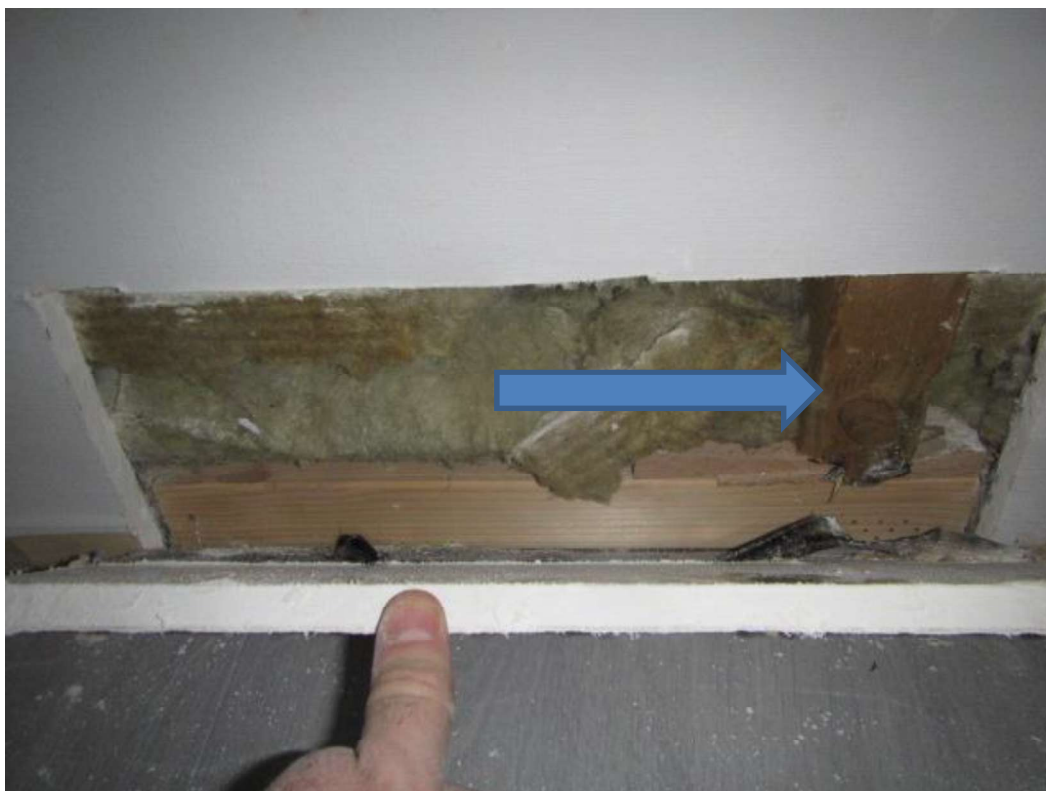
Ett 40x20 cm hål sågades upp i nederkant av ytterväggen åt öster i matplatsen. Se bild 4.

Vägghkonstruktionen är densamma som vid provhål 1.

Fuktkvoten mättes i väggregeln till 10 %. Uthuggna prover av väggregeln samt isolering togs med för luktkontroll i neutral miljö. Från regeln samt isoleringen känns en kemisk lukt.

Bild 4. Rötskyddsbehandlad väggregel i matplatsens yttervägg.

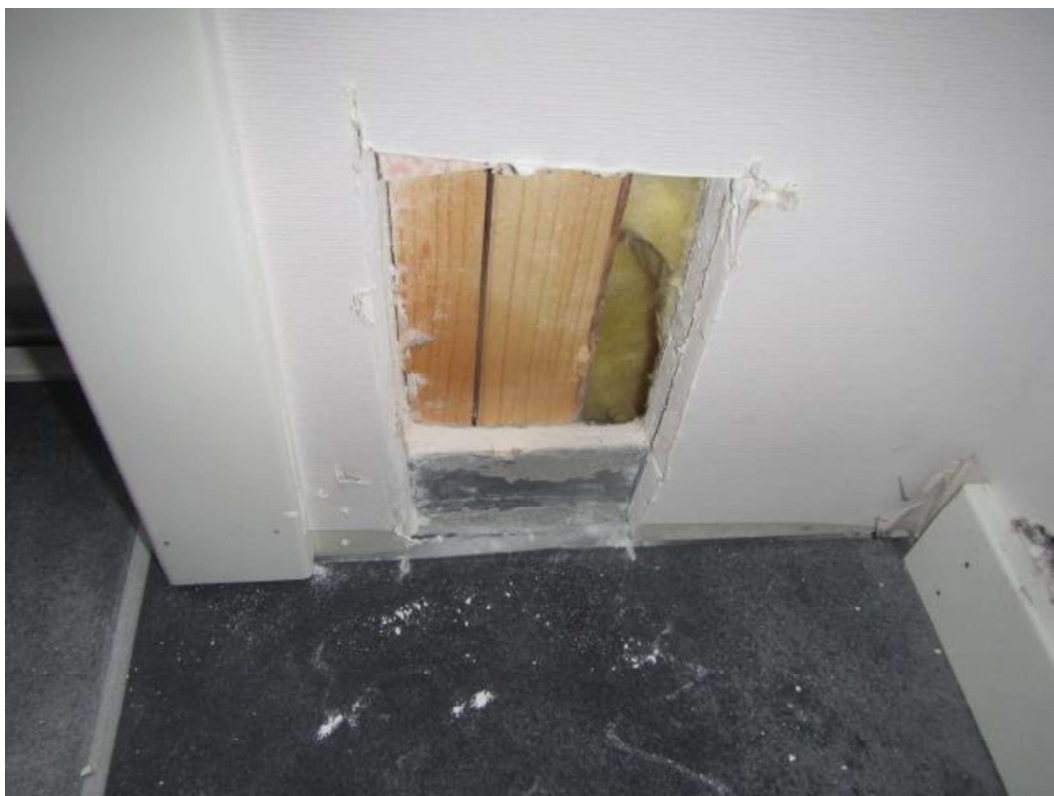
Ett 20x10 cm hål sågades upp i nederkant av ytterväggen tillbyggnadens sovrums åt sydväst. Se bild 5.

Ytterväggssyllen är monterad under betongplattans ovkant och det är oklart om underliggande fuktspår finns. Fuktkvoten mättes i syllen till 15 %. Ingen avvikande lukt känns från provhålet,

Bild 5. Väggreglar i tillbyggnadens sovrum.
