## Utlåtande över ÖVERLÅTELSEBESIKTNING

Mörbylånga VENTLINGE 1:2  
Ventlinge 126, 386 63 Degerhamn

## ÖVERLÅTELSEBESIKTNING FÖR SÄLJARE

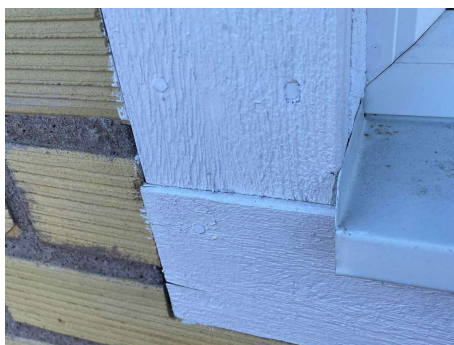
Foder samt runt  
ytterdörr:

Foderna är monterades så att det finns en skarv som fångar upp vattnet.

Det rekommenderas med en generell översyn av plåtarbeten gällande utförandet och infästningarna rekommenderas, då det noterades brister. såsom uppvikta kanter samt bristande infästning, fotplåt på altandörr sitter löst.

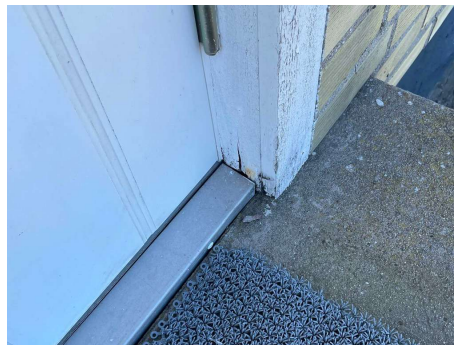
Trappa till entren:

Motgjuten yttertrappa medför en ökad risk för fukttransport till byggnaden.

Rötskadad dörrsmyg/foder noterades, bör ersättas/tätas.
