GARPHYTTANS SKOLA

Antikvarisk förundersökning 2022

Rapport 2022:05

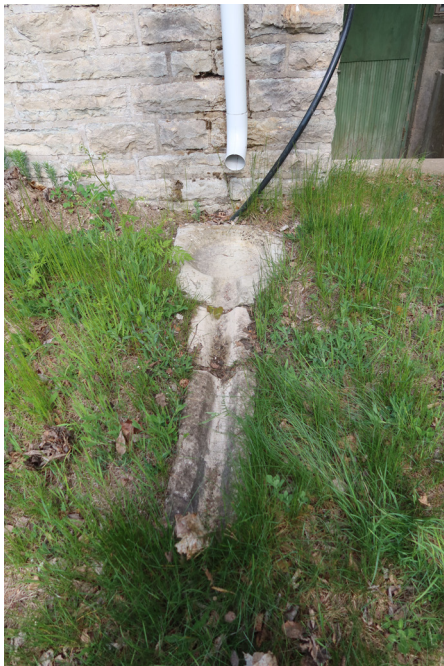
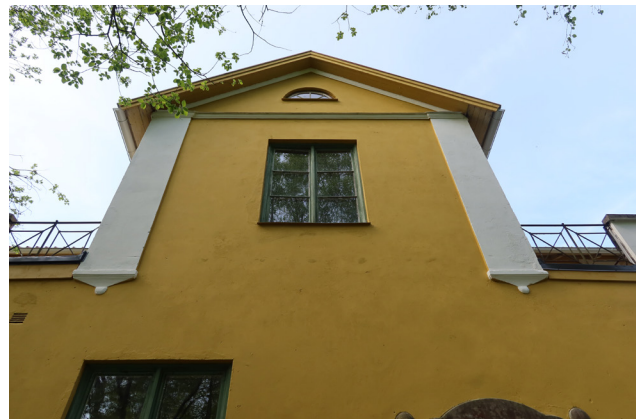
Skolbyggnaden har ett valmat tak med lanternin samt två vitputsade skorstenar. Taket är belagt med enkupigt lertegel. Vita moderna hängrännor löper runt huset med stuprör i samtliga hörn. Stuprören avslutas med utkast under vilka finns vattenrännor av kalksten. Utskjutande takfot med synliga vitmålade takfotstassar. Möjligen förlängdes takfoten i samband med byte av tak.

*Till vänster kalkstensränna.
Ovan trapphusets frontespis med gesims och lunettfönster.*

Slätputsad fasad avfärgad i en mörkt gul kulör med vita breda slätputsade hörnkedjor. Två dekorativa medeltidsinspirerade ankarlut snett ovanför södra entrén markerar fasadens våningsplan. Trapphusets frontespis (se ovan) har en gesims samt lunettfönster. Frontespisens hörnkedjor har i underkant dekorativa avslut.

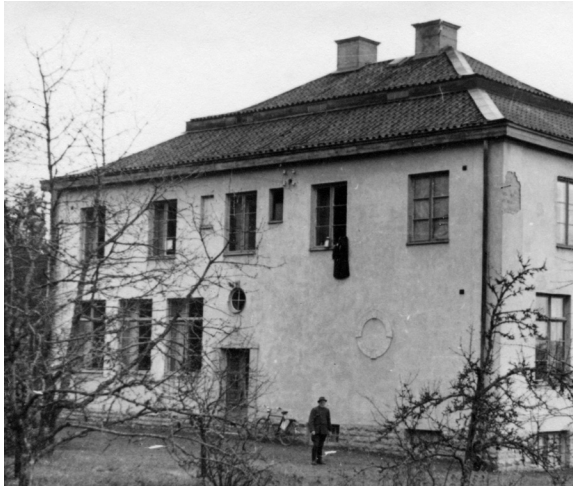
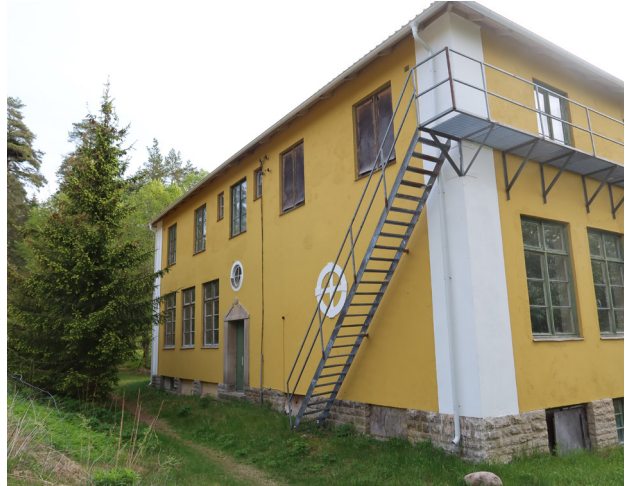
Norrfasadens dekorativa fasadelement har vid någon tid avlägsnats och ersatts med ett annat dekorelement av enklare slag.

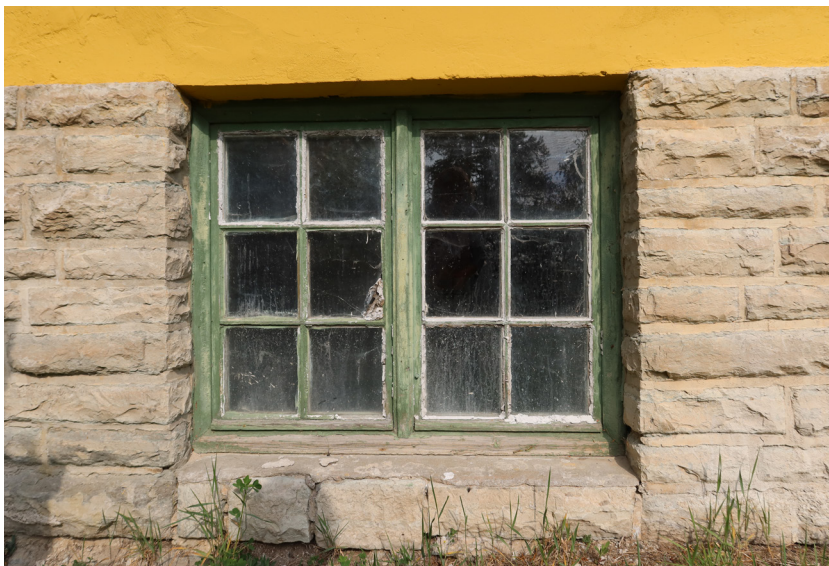
Murad hög sockel av grovt huggen kalksten i löpskift med enstaka koppsten med släta fogar av KC-bruk. Fogarna har på ett flertal ställen senare förstärkts med betongbruk. Murstenen skiljer sig åt i storlek i de olika skiften på ett flertal ställen. I grunden finns ursprungliga enkelfönster samt ett mindre antal senare enkelfönster med båge utan spröjs.

Fönster i grunden på södra fasaden.

Välbevarad grund utan några nämnvärda skador. Skolans källarfönster från 1918 är till synes i god kondition och har ett mycket högt kulturhistoriskt värde.

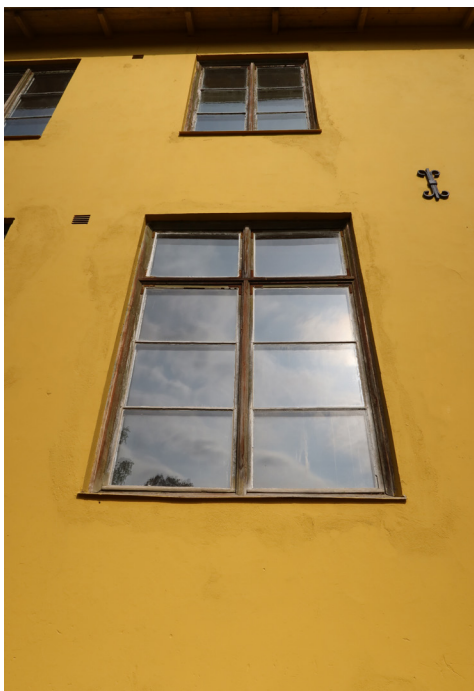
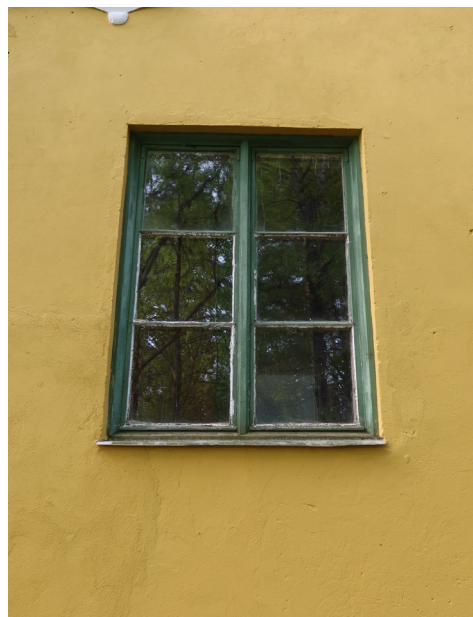
Välbevarade originalfönster på nedervåningen (t.v.) och övervåningen (t.h.). På den vänstra bilden syns även ett av ankarsluten till höger om fönstret.

Skolans fönster från 1918 är till synes i god kondition och har ett mycket högt kulturhistoriskt värde och är för byggnadens helhet ett avgörande värdebärande byggnadselement. Källarvåningens småspröjsade fönster tillsammans med kalkstengrunden utgör ett kvardröjande nationalromantisk stildrag. Bytta källarfönster ingår inte i värderingen.

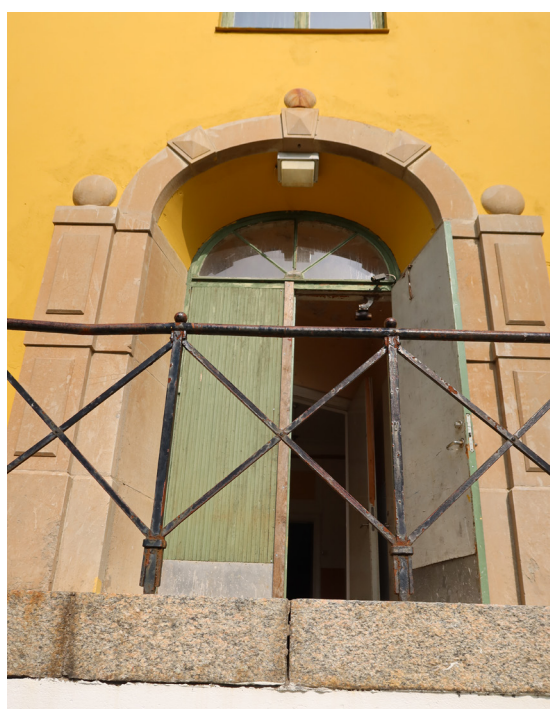
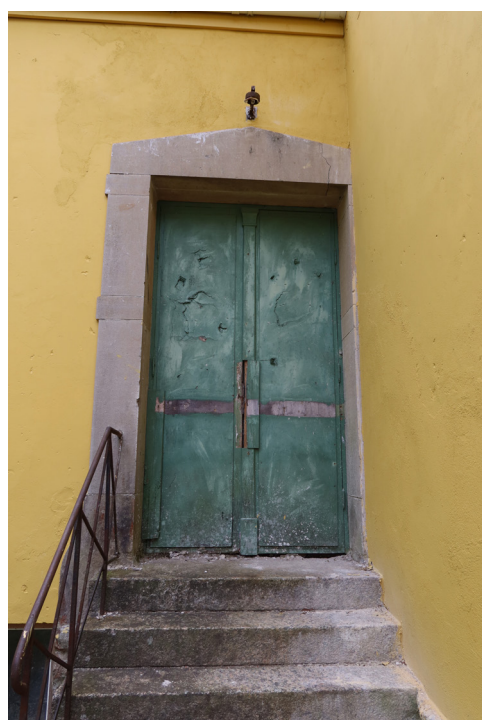
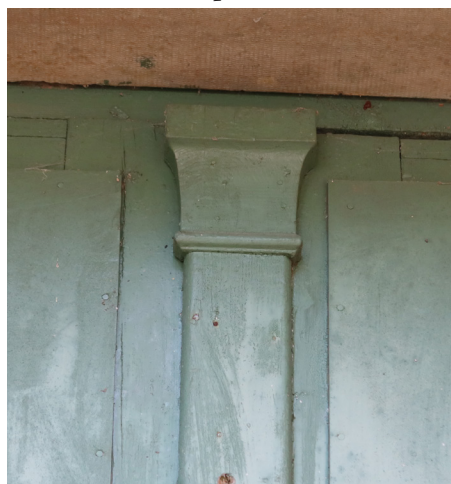
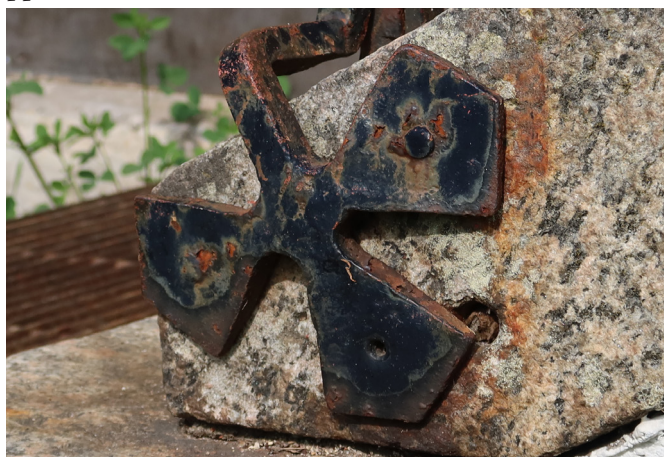
Samtliga kalkstensytor är tandhuggna med hög hantverksskicklighet. Portalerna har högt kulturhistoriskt värde. Nedan t.v. dörrbladets slaglist format som ett kapital på en kolonn. Nedan t.h. smidesdekor på huvudentrés dubbeltrappa.

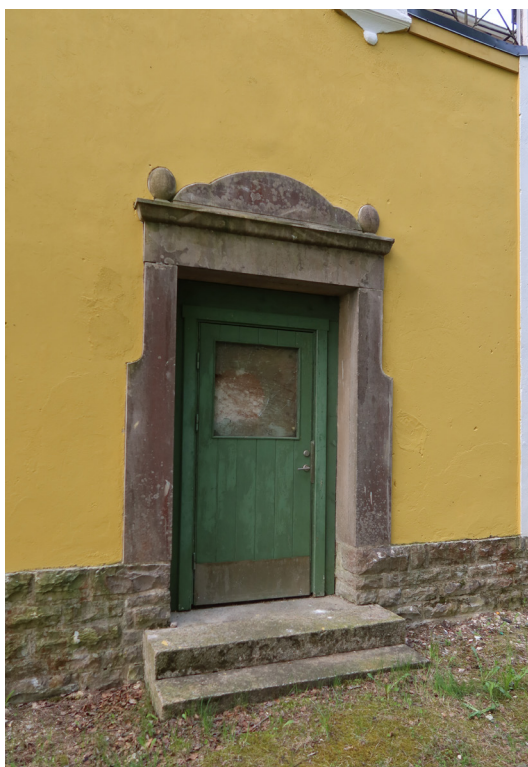
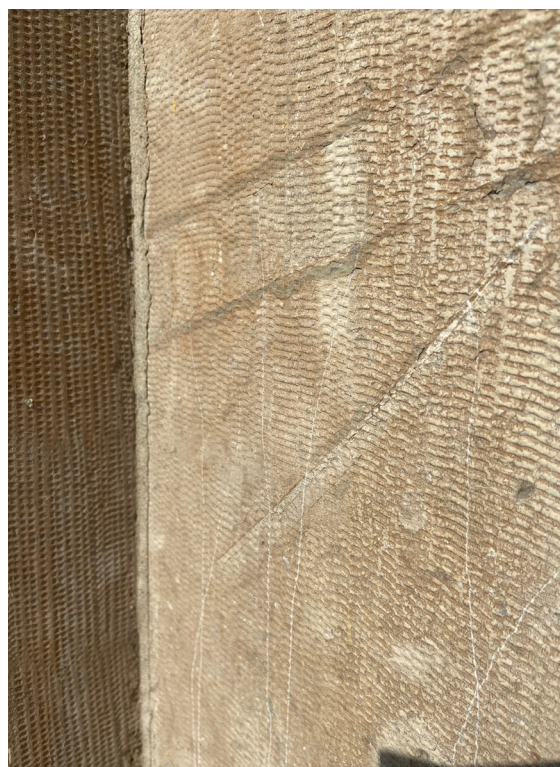
Bild ovan t.v. entré på östfasaden med rikt utsmyckad portik. T.h. närbild på tandhuggen yta.

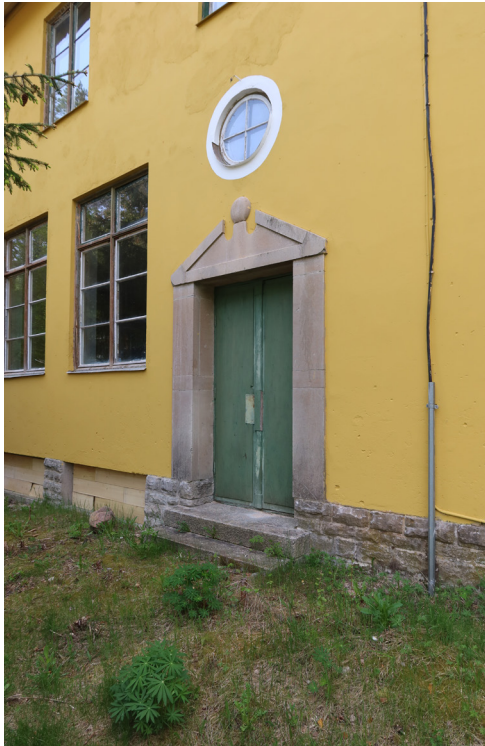
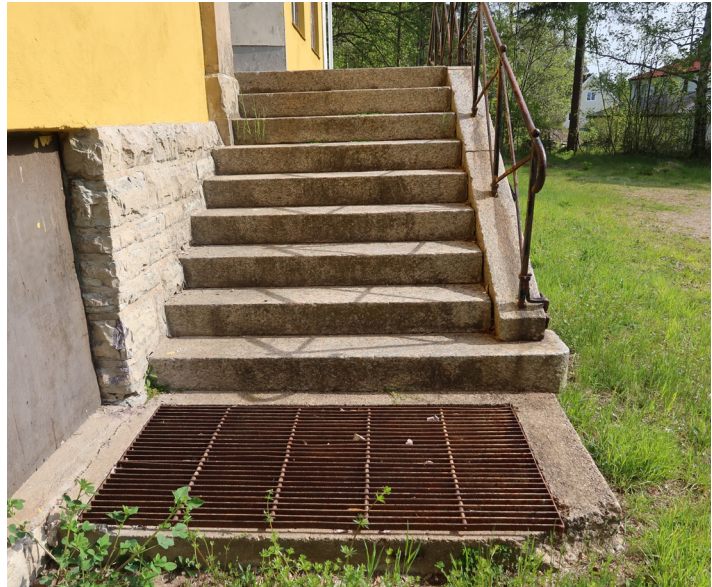
Över dörrportalen på norrfasaden finns ett runt fönster s.k. oxöga. Fönsterformen är utmärkande för 20-tals klassicismen. Ovan fotskrapa i järn innesluten i en formpassad betongjutning.

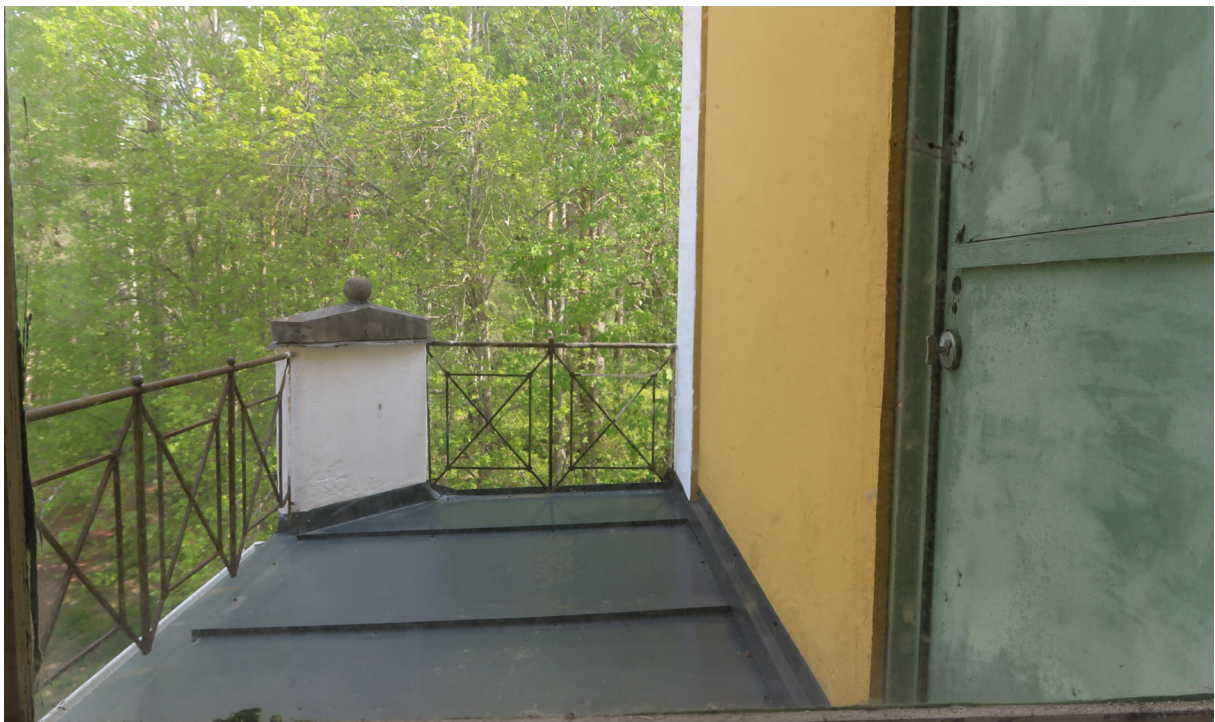
Balkongen på norrsidan. Smidesräcke i klassiskt formmönster. Särpräglade hörnstolpar med vitputsad tegelstomme, plåtavtäckning samt ett formhugget krön med klot. Tandhuggen ytbearbetning.

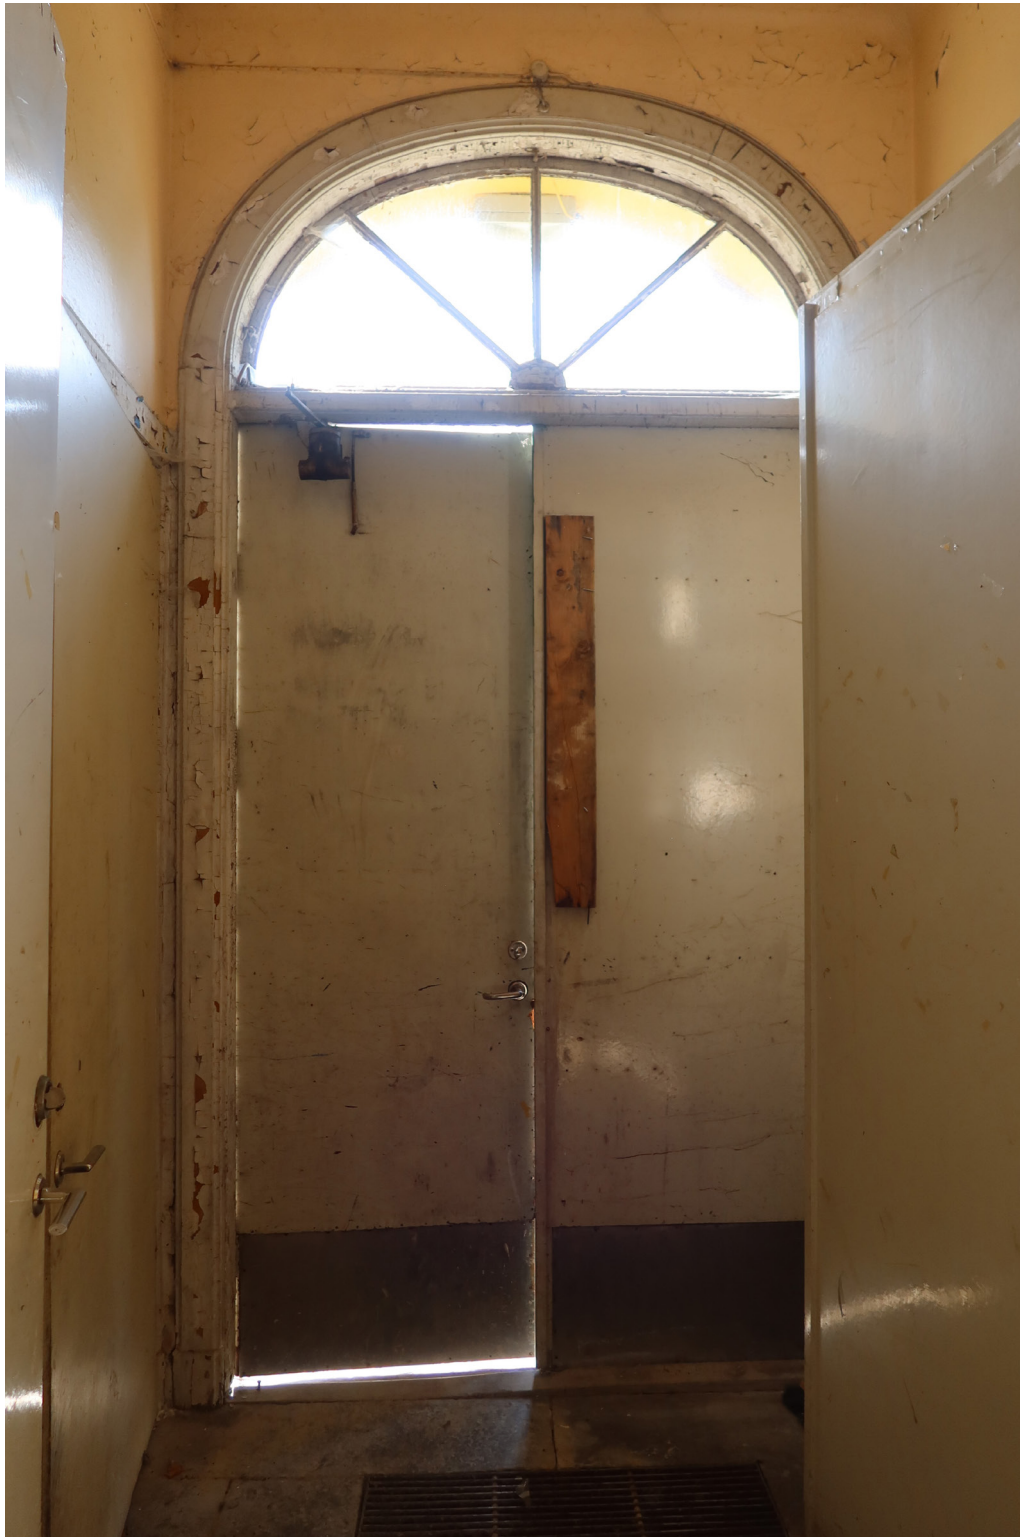
Vindfång med kalkstensgolv och profilerade dörrfoder och golvsocklar från byggåret. Snickerier målade med alkydoljefärg med underliggande linoljefärg. Golvsocklar med bredare hålkälsprofil. Släta målade väggar med rundad övergång till tak. Dörrar fodrade med masonit.

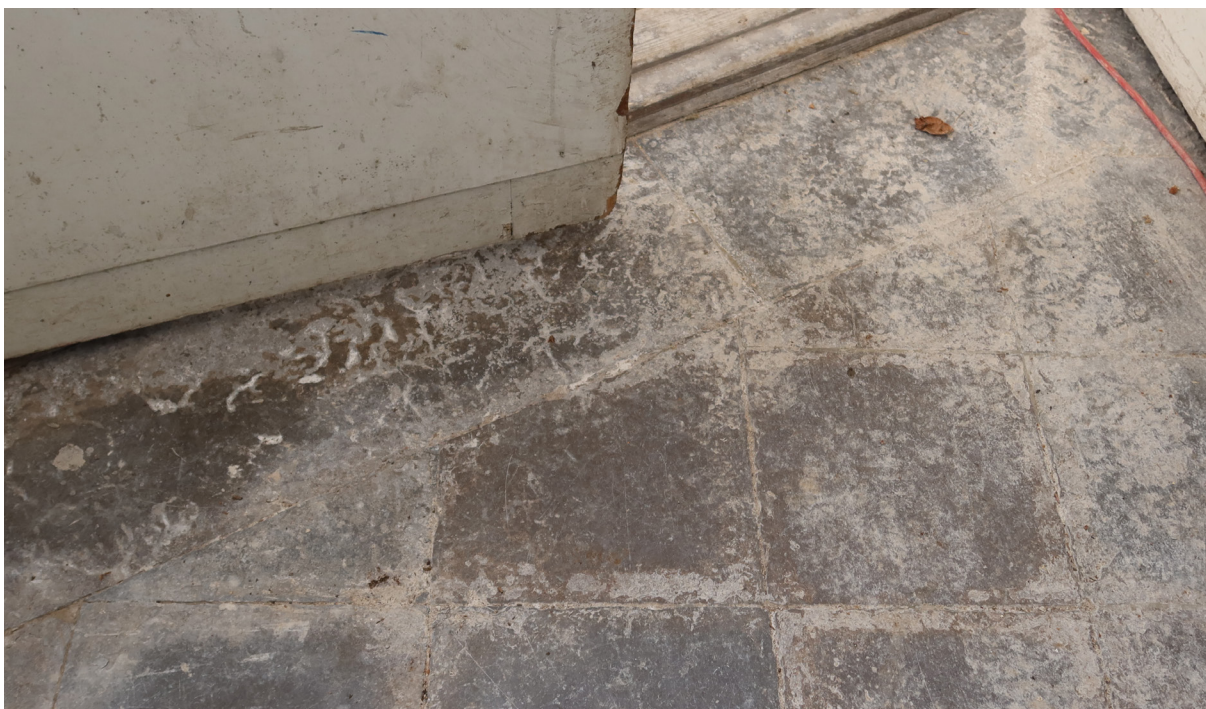
Välbevarat kalkstengolv.

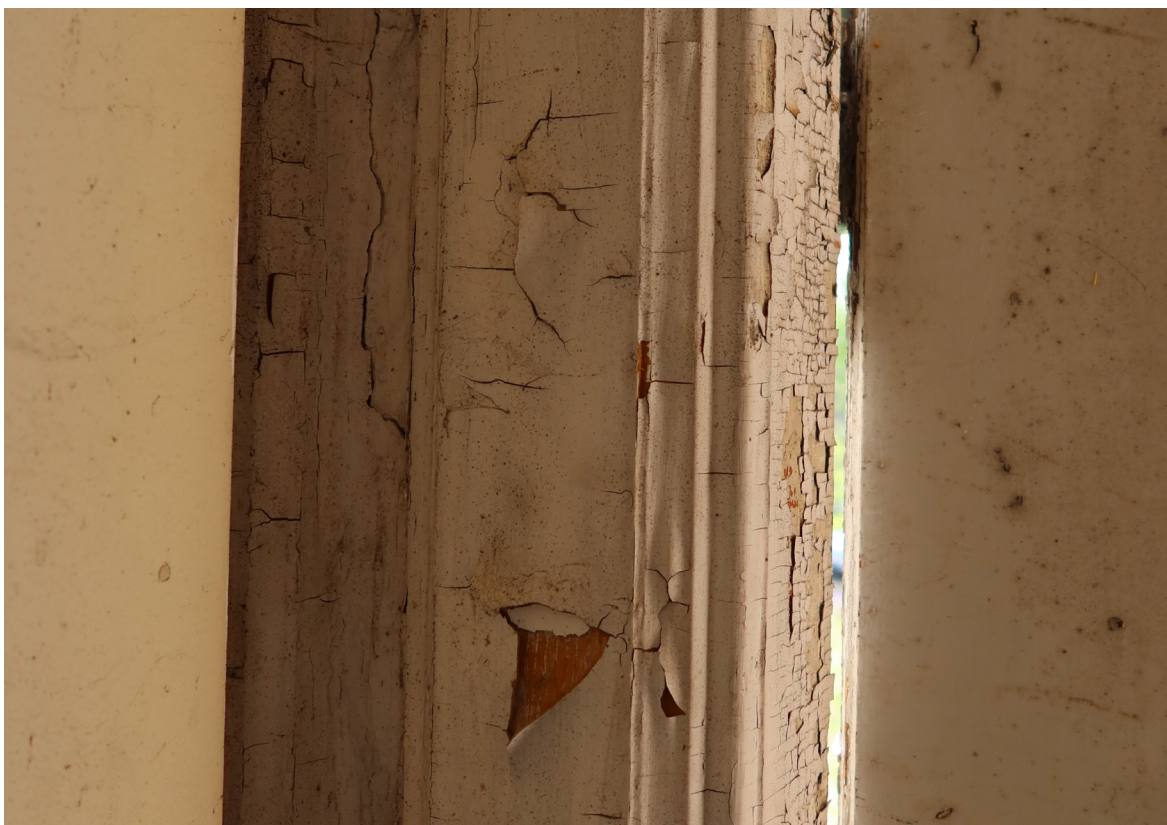
Dörrfoder med utpräglad profilering.

Ytterdörrens och överljusets foder med dess rundade form utgör en helhet och är ett bra exempel på den omsorg som snickeridetaljer gavs vid byggperioden.

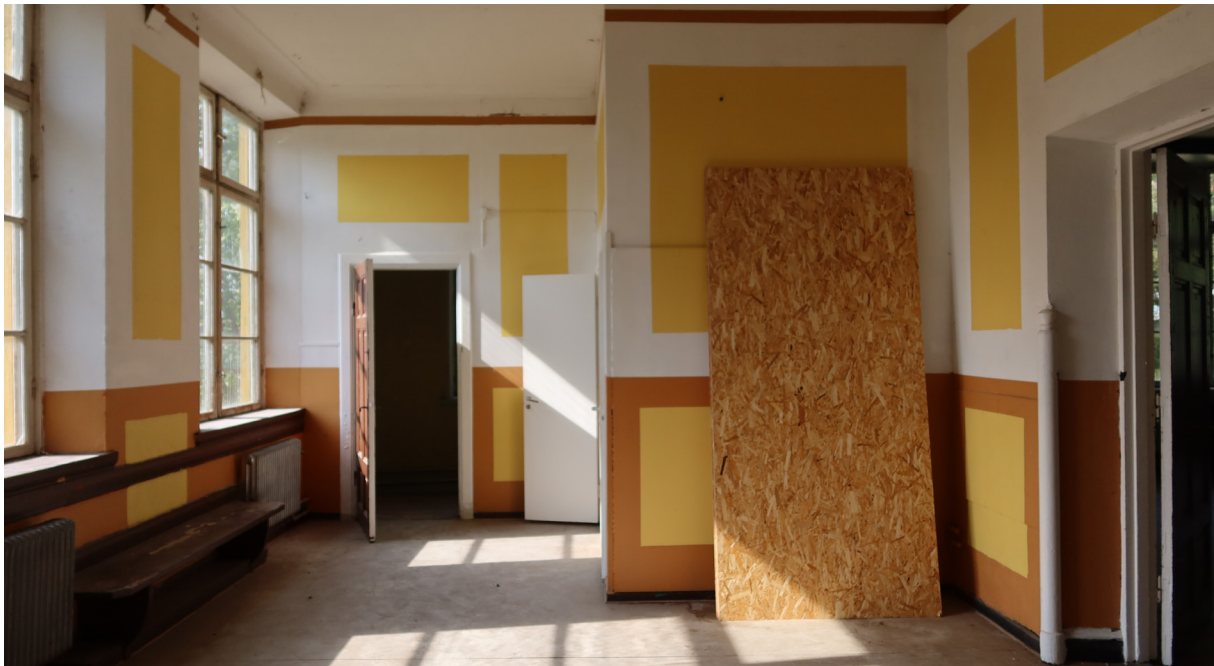
Kapprum innanför entrén.

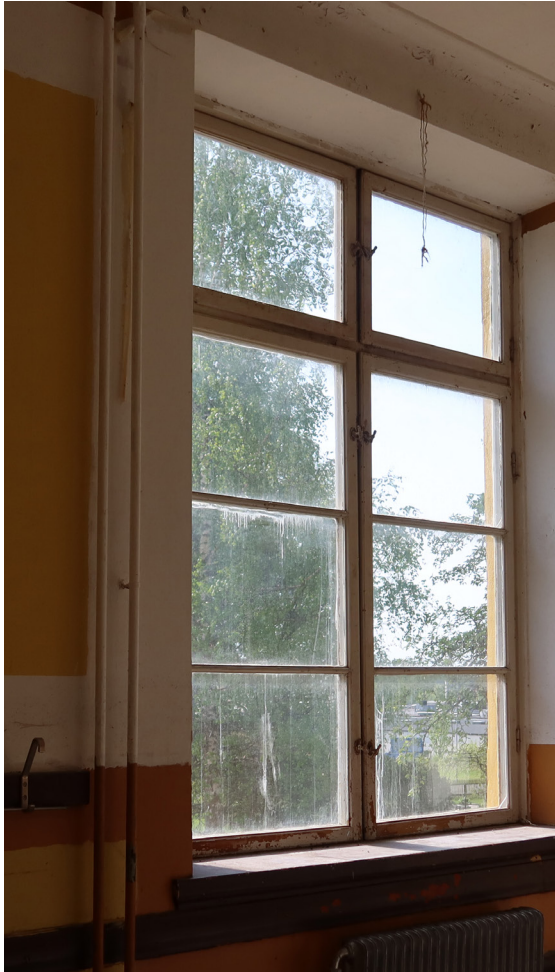
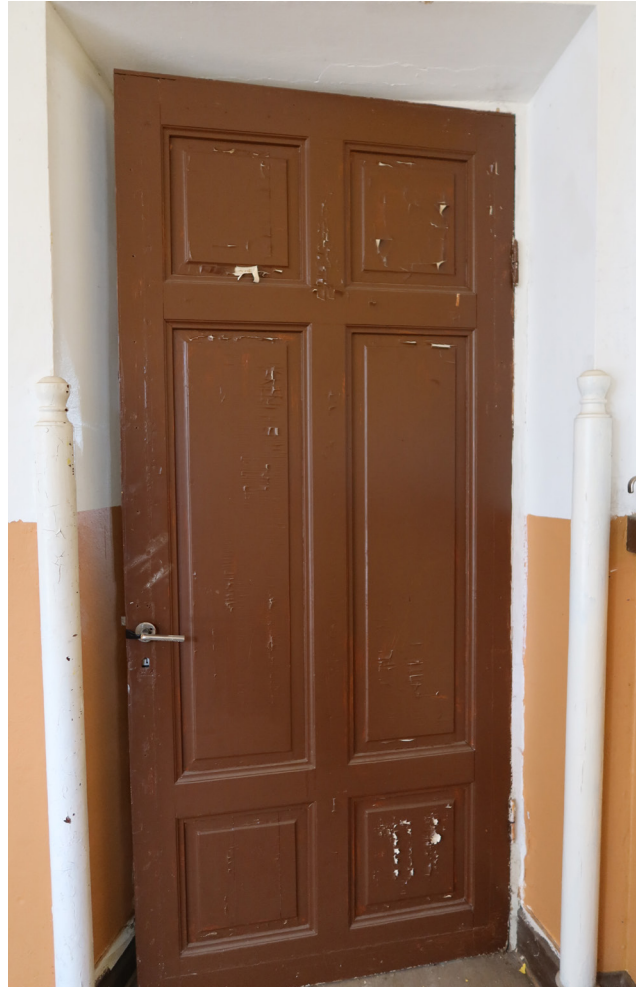
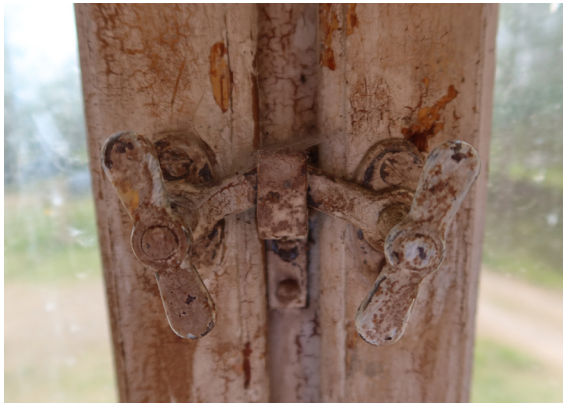
Ovn t.v. ett av skolans originalfönster . Nedan t. v. fönstervred i original. Ovan t.h. hörnstolpar vid dörr till klassrum med profileratde krön.

Ett tydligt och gott exempel på kapprum i skola från tiden. Vägghasta bänkar och Innerdörrar med profilerade hörnstolpar, golvsocklar och dörrfoder, fönster och fönsterbrädor i original. Relativt opåverkat utrymme med små förändringar sedan byggtiden. I likhet med många andra byggnader det från tiden utgör det lilla förrådet en pärla där senare ombyggnation inte fått påverka i någon större utsträckning. Bör bevaras.

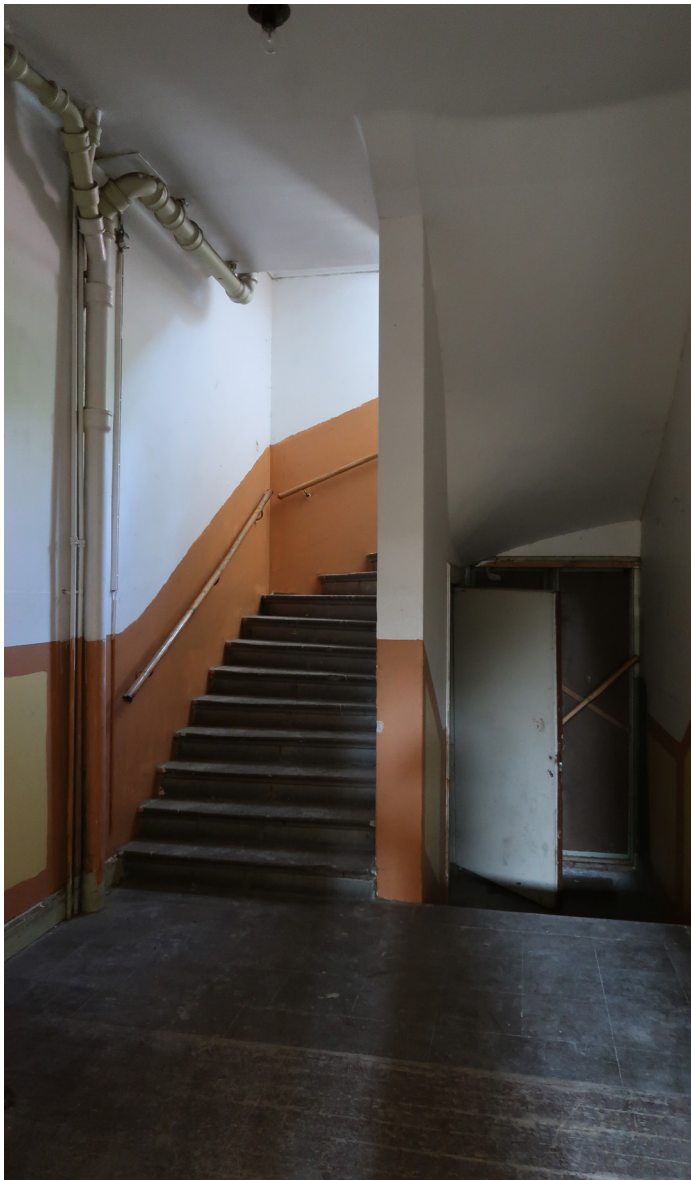
Trapphus i huskroppens mitt. Handledare i original.

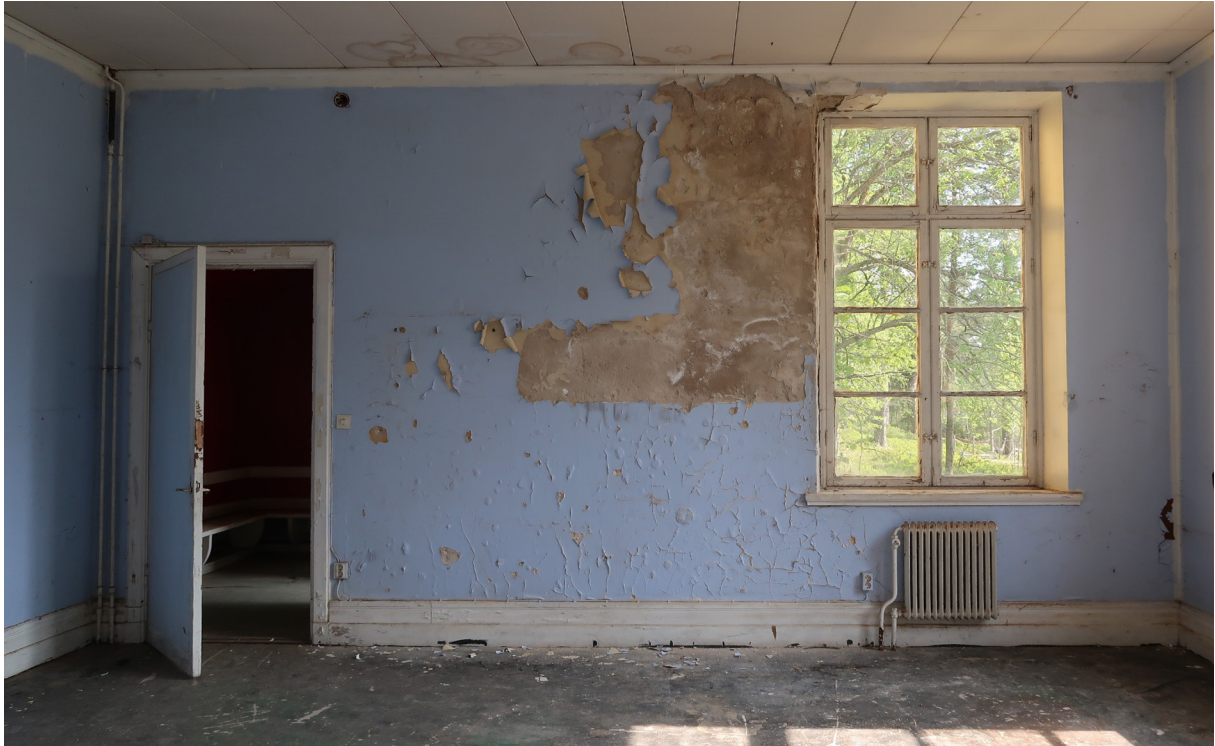
Klassrum mot sydöst.

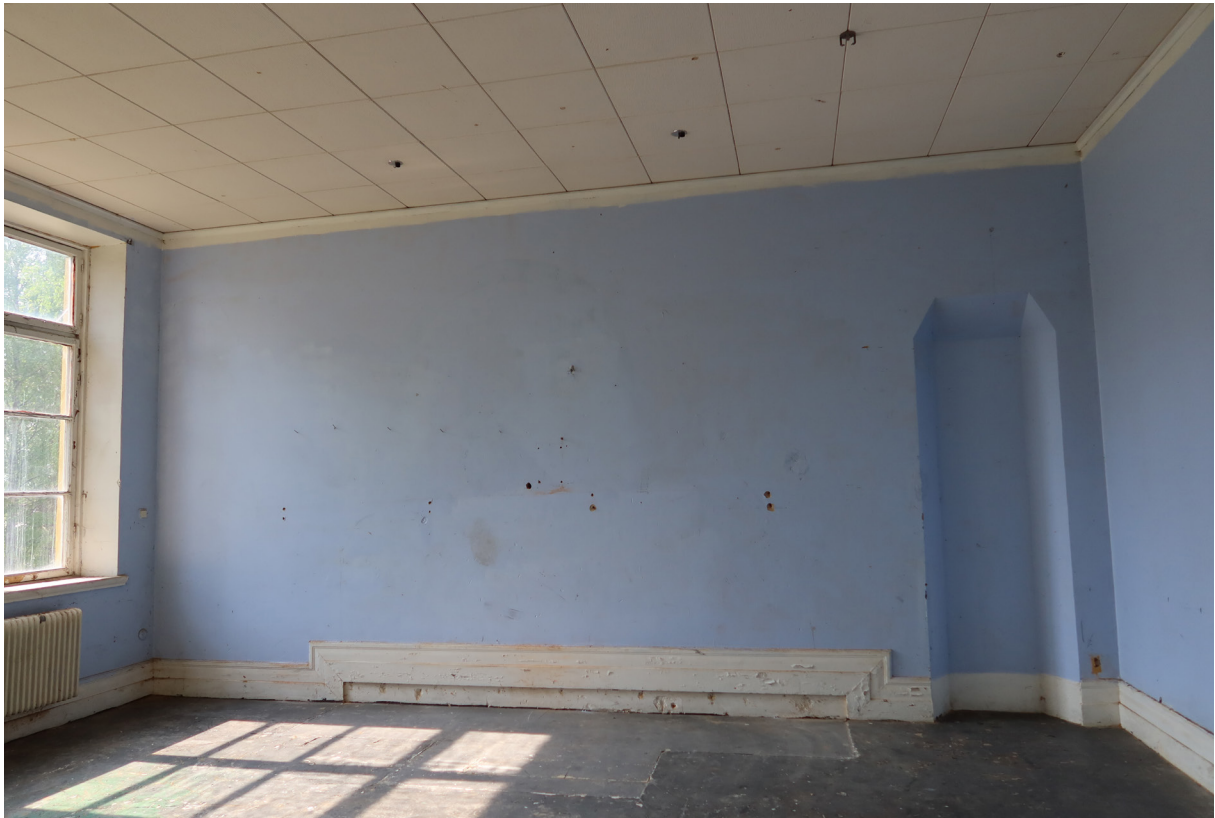
Bilden nedan med kvarvarande nisch efter en kamin samt golvsöcklar som markerar var katederpodiet har varit.

Golvsöcklar, fönsterbågar med originalglas, dörr- och fönsterfoder finns kvar i samtliga klassrum och bör bevaras.

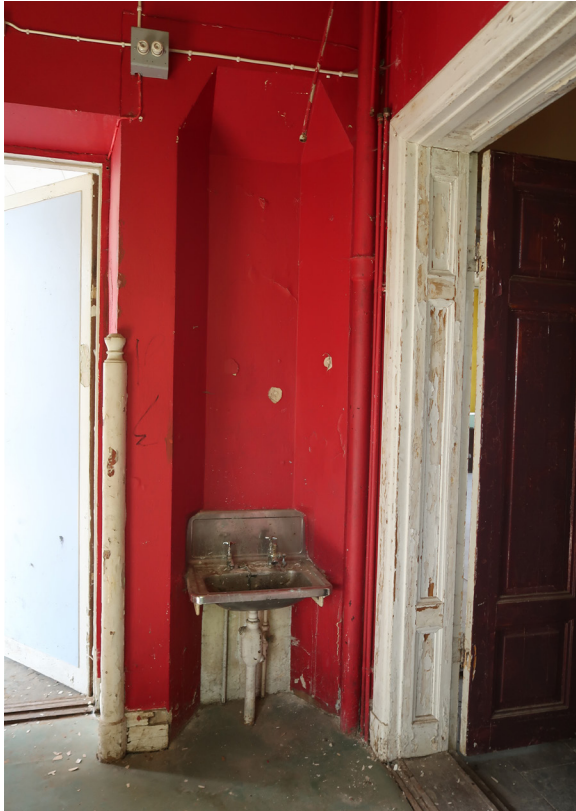
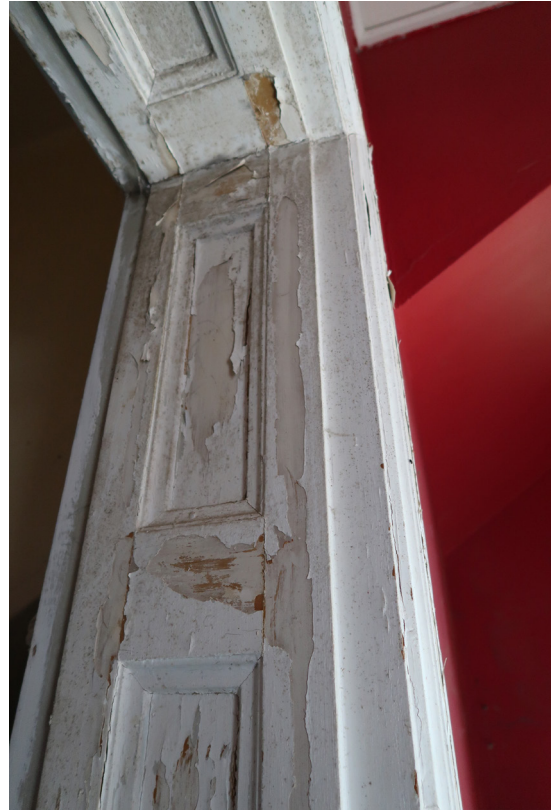
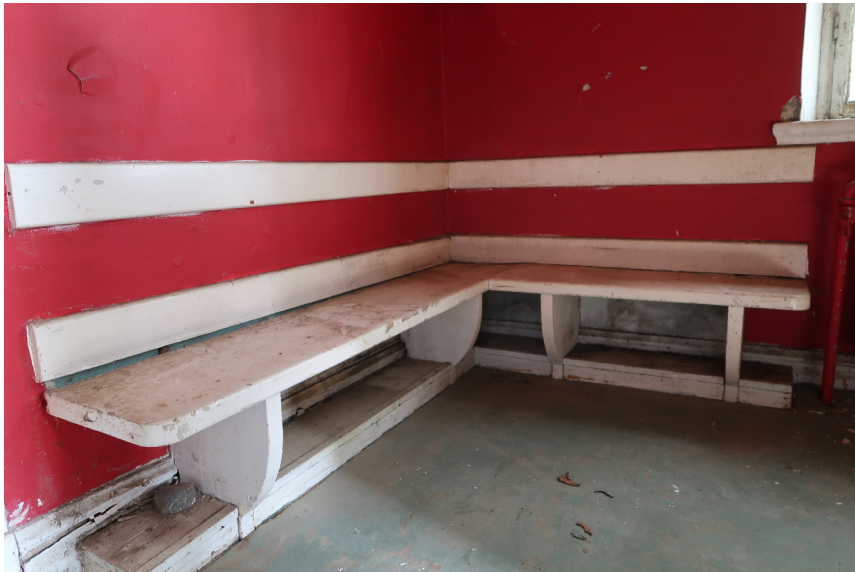
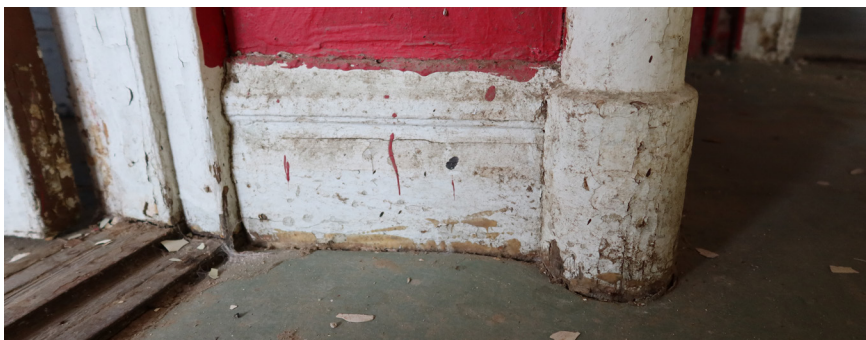
I anslutning till kapprum vid östra entrén finns ursprunglig fast inredning såsom dörrkarmar med speglar, hörnstolpar med svarvade krön, kaminnisch samt väggfasta bänkar.

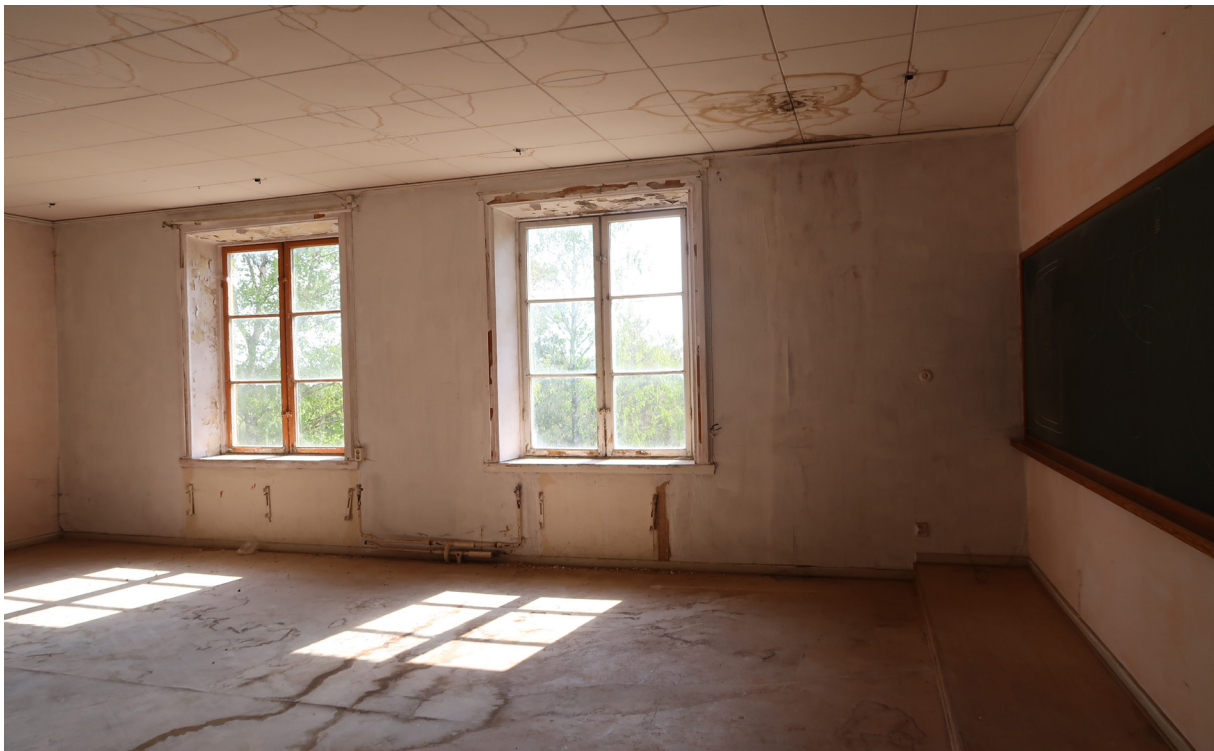
Klassrum mot nordöst. Rummet var tidigare lärarbostad innan man på 1950-talet gjordes om till klassrum. Lägre takhöjd och originalfoder runt fönster.

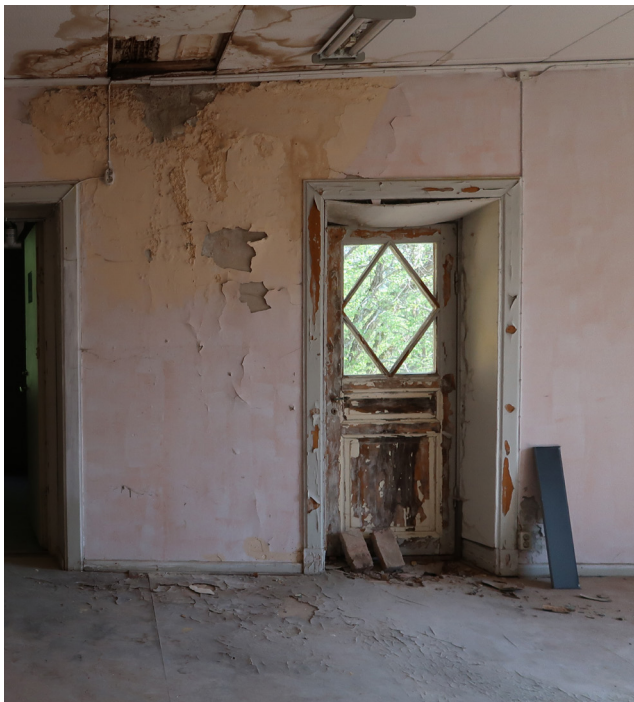
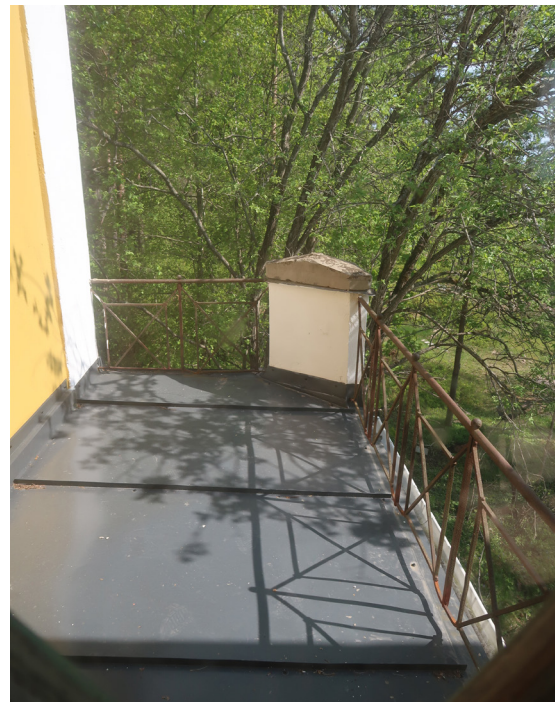
Balkong med balkongdörr i anslutning till klassrum i sydöstlig riktning.
