# Besiktningsprotokoll

## Försäkringsbesiktning för Anticimex Säljarförsäkrat

| Fastighetsadress: Anders Perssons Väg 8 | |

| Besiktningsdatum: 2026-06-11 | Protokollnummer: 69745243 |

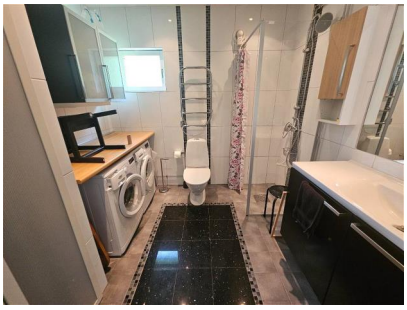
## Entréplan / Dusch/Toalett

-Normala fuktvärden indikerades mot klinker/kakel.

En viss fukt tränger alltid in bakom kakel/klinker via fogarna, detta är helt normalt och innebär inte att tätskiktet/ våtrumsisoleringen under kaklet/klinkern är bristfälligt eller ur funktion.
