Besiktningsprotokoll

Försäkringsbesiktning för Anticimex Säljarförsäkrat

Fastighetsbeteckning: Skölsta 4:4	
Fastighetsadress: Skansvägen 1	
Postnummer: 755 94	Ort: Uppsala

Besiktningsdatum: 2026-08-24	Protokollnummer: 69876860
Temperatur: 14 °C	Väderlek: Sol
Tekniker: Mickael Jedland	
E-post: mickael.jedland@anticimex.se	
Kontor: Uppsala	
Närvarande: Fastighetsägare

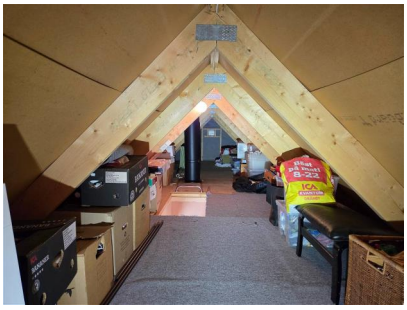
Utvändigt / Tak

Yttertaket är det ursprungliga från byggnadsåret och består av takpannor med underlagstak av träfiberskivor. Med denna konstruktion är det extra viktigt att takpannorna är hela. Eftersom underlagstaket inte har en papp kan regn och snö som tränger in genom otätheter leda till fuktskador i underliggande konstruktion.

Vidare noteras:
- Vindbrädor är i behov av underhåll.
