Besiktningsprotokoll

Försäkringsbesiktning för Anticimex Säljarförsäkrat

Fastighetsbeteckning: Skälsta 1:14	
Fastighetsadress: Skälsta 58B	
Postnummer: 755 91	Ort: Uppsala

Besiktningsdatum: 2026-10-05	Protokollnummer: 69977696
Temperatur: 13 °C	Väderlek: Molnigt
Tekniker: Mikael Kjetselberg Lindberg	
E-post: Mikael.Jansson@anticimex.se	
Kontor: Uppsala	
Närvarande: Fastighetsägare och tekniker

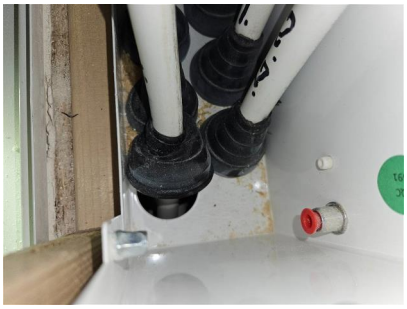
I fördelarskåpet i tvättstugan har rörgenomföringarna i skåpsbotten inte utförts vinkelrätt, då flera av rören har en sned genomgång genom bottenmanschetterna. När rör dras snett genom skåpsbotten kan gummitätningarna inte sluta helt tätt runt tomrören, vilket medför en påtaglig risk att skåpsbotten inte är vattentät vid ett eventuellt läckage. I dagsläget noteras det en otät i skåpet. Detta strider mot tillverkarens monteringsanvisningar och branschregler för Säker Vatteninstallation, och det rekommenderas att installationen ses över och åtgärdas av en fackman (behörig VVS-installatör) för att säkerställa skåpets täthet och funktion.
