ÖVERLÅTELSEBESIKTNING

Överlåtelsebesiktning av fastighet enligt jordabalken för säljare

Adress	Finnvidegatan 2, 212 32 Malmö
Fastighetsbeteckning	Finnvidet 4
Besiktningsnummer	20261028-02
Typ av besiktning	Steg 1
Uppdragsgivare	Anita Persson
Fastighetsägare	Anita Persson
Besiktningsman	Fredrik Bäckgren
Besiktningsdag	2026-10-28
Närvarande	Ulf Persson
Väderlek	Ca 13 grader C och sol

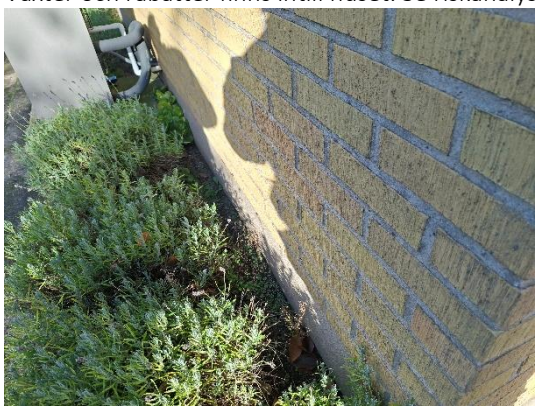
GRUNDKONSTRUKTION

Källare	En källare är alltid en riskkonstruktion. Se riskanalys 2.

2. En källare utsätts permanent av fuktpåverkan från angränsande mark både från väggarna och golven. Organiska konstruktioner mot dessa väggar/golv kan få skador på sig och även dålig lukt kan uppstå i dessa konstruktioner. Puttssläpp och färgsläpp kan förekomma i denna typ av riskkonstruktion.
