Besiktningsprotokoll

Anticimex Överlåtelsebesiktning Nivå 2 i samarbete med Länsförsäkringar Fastighetsförmedling

Fastighetsbeteckning: Björnö 1:79	
Fastighetsägare:	
Fastighetsadress: Grönövägen 14	
Postnummer: 134 67	Ort: Ingarö

Besiktningsdatum: 2026-09-28	Protokollnummer: 69964028
Temperatur: +15 °C	Väderlek: Halvklart
Tekniker: Jonnie Loberg	
E-post: Jonnie.Loberg@anticimex.se	
Kontor: Stockholm Syd	
Närvarande: Fastighetsmäklare Jonnie Loberg, Anticimex. 072-1453934

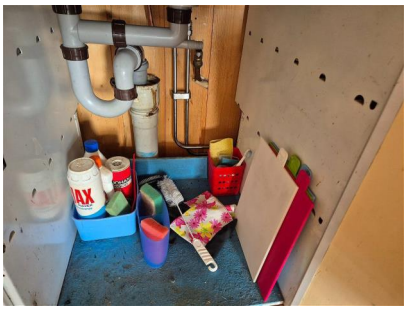
-Fuktskydd saknas i diskbänksskåp.
-Fuktskydd saknas under kyl/frys.

Utan fuktskydd är det svårt att upptäcka läckage från rörledningar och vitvaror. Vatten kan då tränga in i omkringliggande konstruktioner och orsaka fuktskador.
För att upptäcka eventuella läckage, installera fuktskydd.
