Besiktningsprotokoll

Anticimex Överlåtelsebesiktning Nivå 2 i samarbete med Länsförsäkringar Fastighetsförmedling

Fastighetsbeteckning: Mörtnäs 1:851	
Fastighetsägare: Jacob Victor Szieger Ogård	
Fastighetsadress: Blomsterslingan 51	
Postnummer: 139 37	Ort: Värmdö

Överlåtelsebesiktning nivå 2

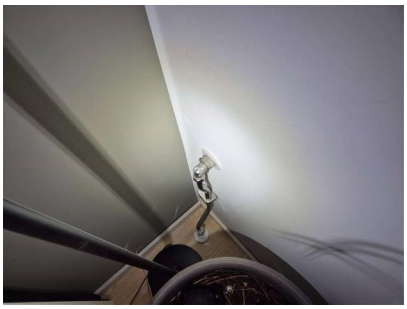
Entréplan / Förråd

-Inget att notera.
