Besiktningsprotokoll

Fastighetsbeteckning: HÅRBÖRSTA 2:172	
Fastighetsadress: Mejerivägen 13	
Postnummer: 83797	Ort: Åre

Besiktningsdatum: 2026-08-25	Protokollnummer: 69885803
Temperatur: 12 °C	Väderlek: Sol
Tekniker: Robert Berglund	
E-post: Robert.Berglund@anticimex.se	
Kontor: Sundsvall	
Närvarande: Säljarna och Robert Berglund Anticimex.

Besiktningsutlåtande

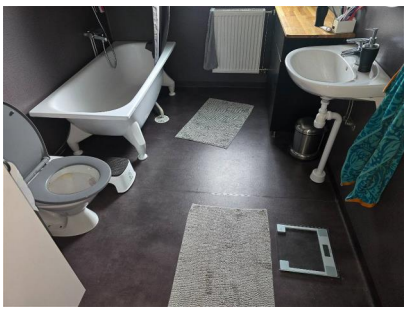
Entréplan / Badrum/Wc

Duschen är placerad nära ett fönster.

Golvlutning.

Golvfall mot golvbrunnen är bristfälligt utfört utan för dusch/badplats.

Fuktindikering i utrymmet gav inga förhöjda fuktindikationer.

För att undvika fuktskador på fönster och väggkonstruktion rekommenderas att man fortsätter att använda duschdraperi för att skydd fönstret mot vattenbegjutning.

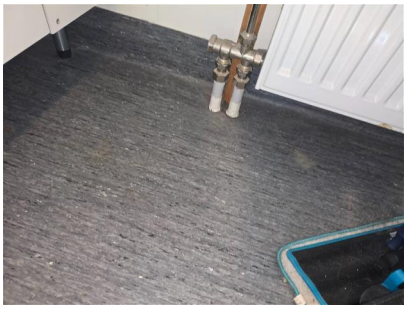
Entréplan / Kök

Fuktindikering i utrymmet gav inga förhöjda fuktindikationer.

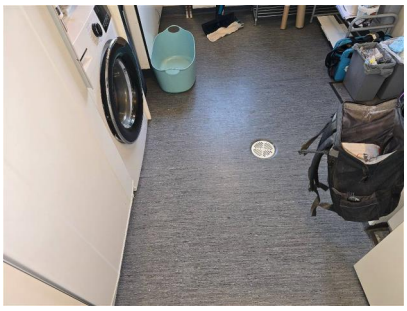
Entréplan / Tvättstuga

Rörgenomföring finns i golv.

Rörgenomföringar i golvet medför en ökad risk för att vatten tränger ner i omkringliggande konstruktioner och orsakar fuktskador.

Fuktindikering i utrymmet gav inga förhöjda fuktindikationer.
