Besiktningsprotokoll

Anticimex Överlåtelsebesiktning Nivå 2 i samarbete med Länsförsäkringar Fastighetsförmedling

Fastighetsbeteckning: Harklövern 5	
Fastighetsägare: Ulf Stensson Boëthius	
Fastighetsadress: Älgvägen 9	
Postnummer: 19143	Ort: Sollentuna

Besiktningsdatum: 2026-10-15	Protokollnummer: 69993916
Temperatur: 6 °C	Väderlek: Mulet
Tekniker: Peter Hilmgård	
E-post: peter.hilmgard@anticimex.se	
Kontor: Stockholm Norr	
Närvarande: Säljare Peter Hilmgård Anticimex 070-190016

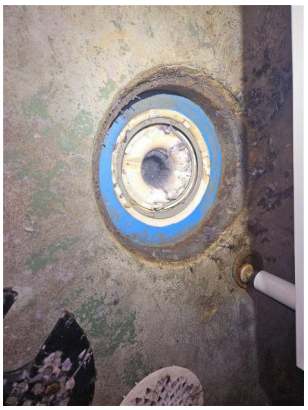
Källarplan / Tvättstuga

Golvbrunn relinad

Äldre standard målat golv.
